Ochranný ostrůvek u obce Bedřichovice

Publikováno: 27. 4. 2007

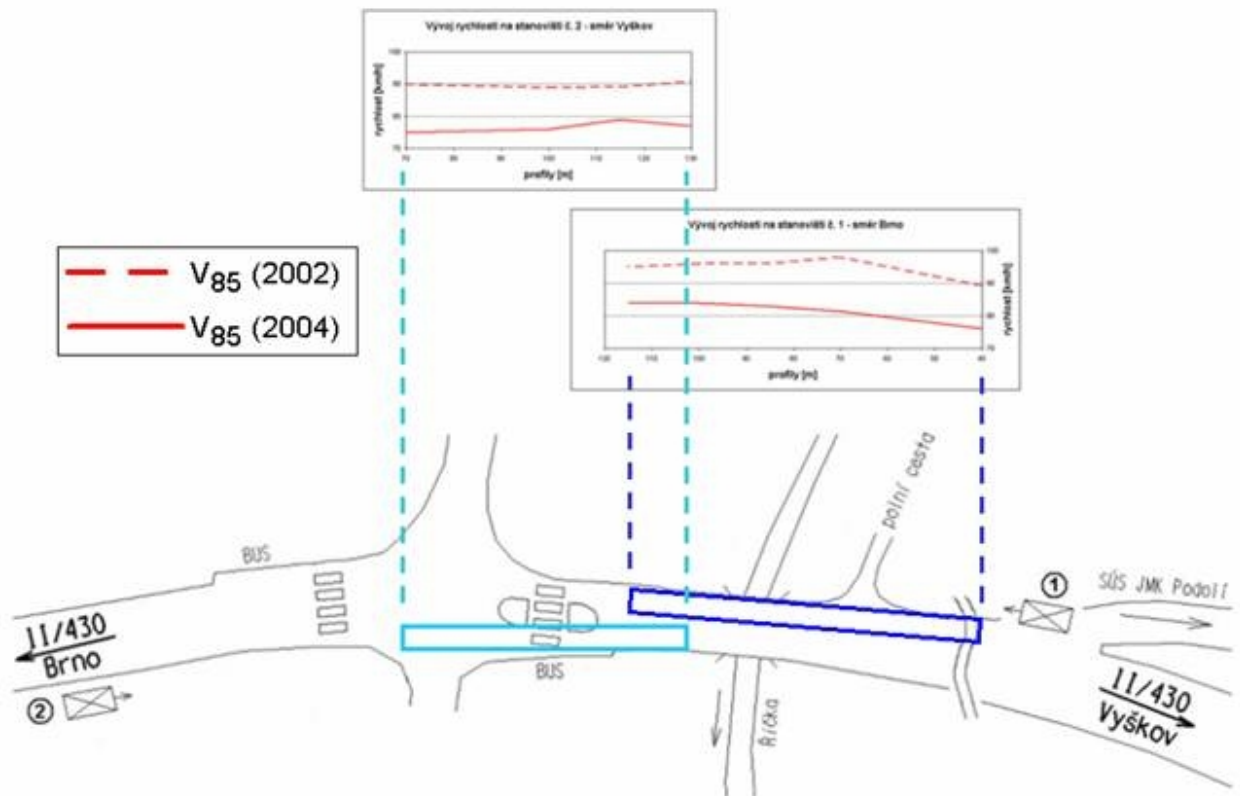
Výsledky měření rychlosti shrnují následující grafy a tabulka. V obrázku jsou grafy vývoje rychlosti V85 na obou stanovištích (stanoviště 1 - vozidla jedoucí na Brno, stanoviště 2 - vozidla jedoucí na Vyškov). Čárkovaně je rychlost před úpravou (2002), plnou čarou po úpravě (2004). Oblasti rozsahu kontinuálního měření rychlosti jsou pro přehlednost znázorněny barevně (směr Vyškov světle modře, směr Brno tmavě modře).

40 m	70 m	85 m	100 m	115 m
stan. 1	2002	89	98	96	96	95
	2004	76	81	83	84	84
		70 m	100 m	115 m	130 m	
stan. 2	2002	90	89	89	91	
	2004	75	76	79	77

Měření v roce 2004 prokázala snížení rychlosti: např. rychlost V85 uprostřed křižovatky se snížila z 90 km/h (2002) na 75 km/h, tj. o 15 km/h.
