# Dopravní nehody na přechodech pro chodce - případová studie

Publikováno: 20. 7. 2021  
CDV

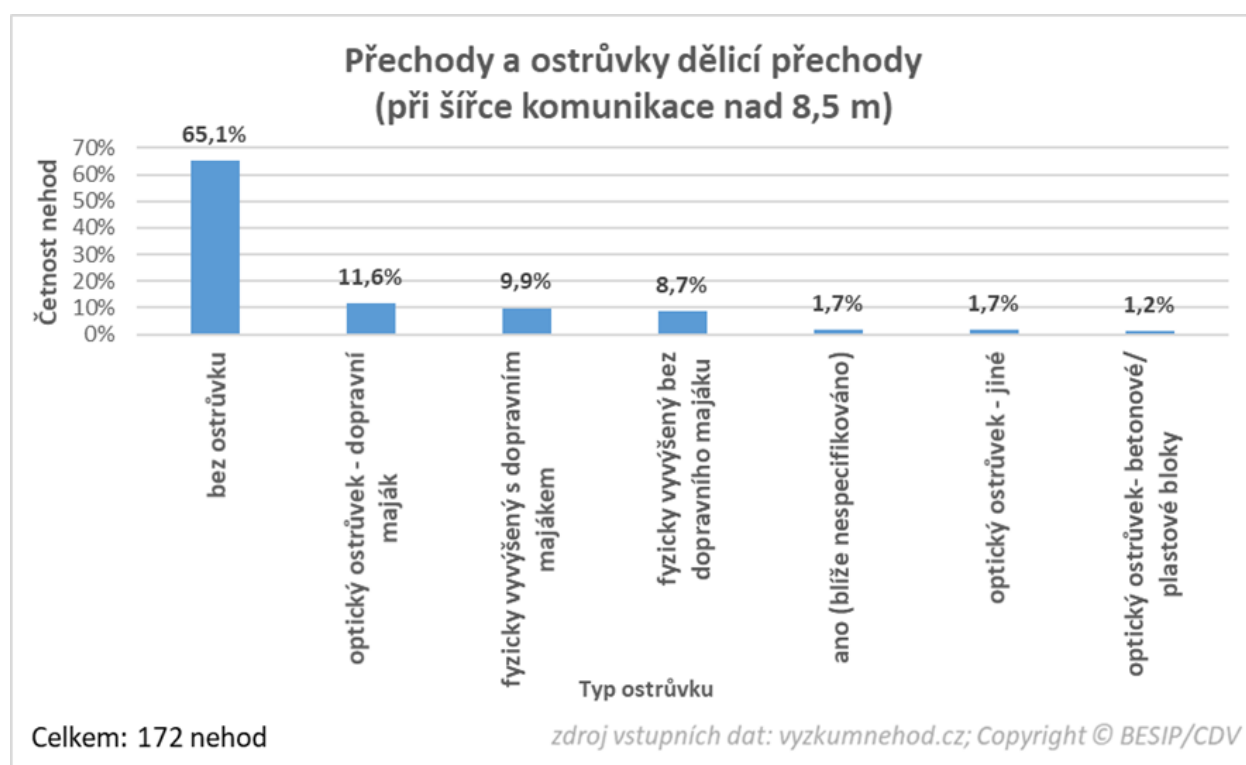
Srovnání četnosti dopravních nehod na přechodech pro chodce v závislosti na typu dělicího ostrůvku

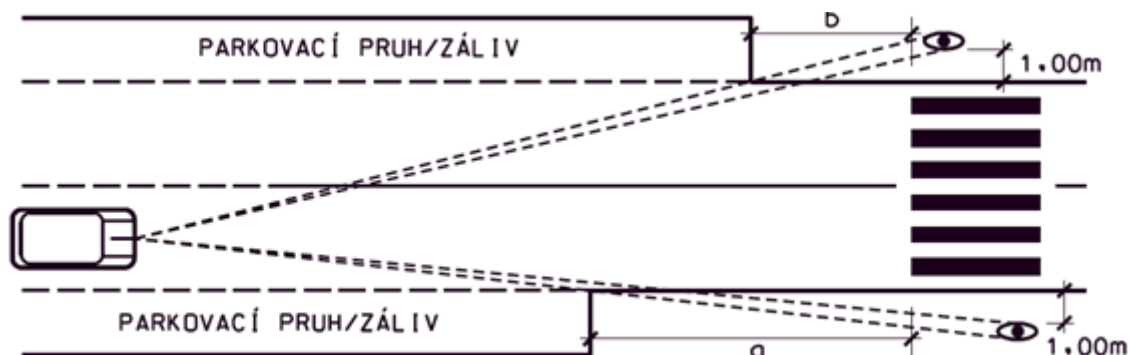
Na Obr. č. 2 je zobrazen princip umístování vysazených chodníkových ploch a zajištění délek volných rozhledových polí, které zajistí rozhledovou vzdálenost:

- pro řidiče na čekací plochy přechodu,
- pro chodce z čekacích ploch přechodu na jízdní pás.

Rozhled z vozidla na přechod pro chodce [3]

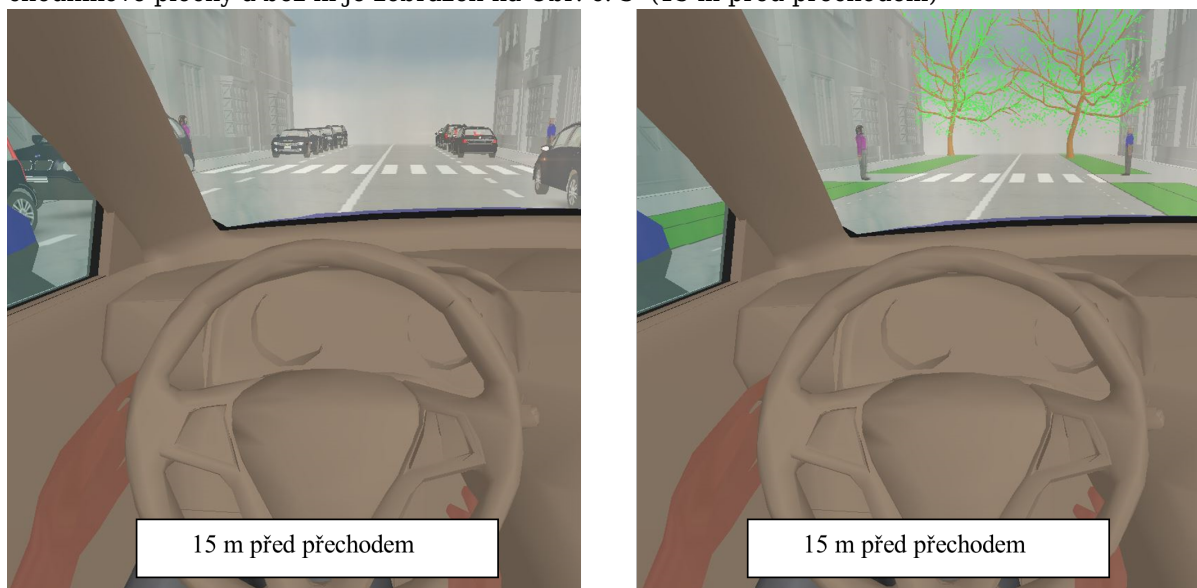
Rozdíl mezi rozhledem z vozidla na čekací plochy přechodu pro chodce v případě vysazené chodníkové plochy a bez ní je zobrazen na Obr. č. 3 (15 m před přechodem)

Rozhled z vozidla na přechod a) bez vysazené chodníkové plochy b) s vysazenou chodníkovou plochou

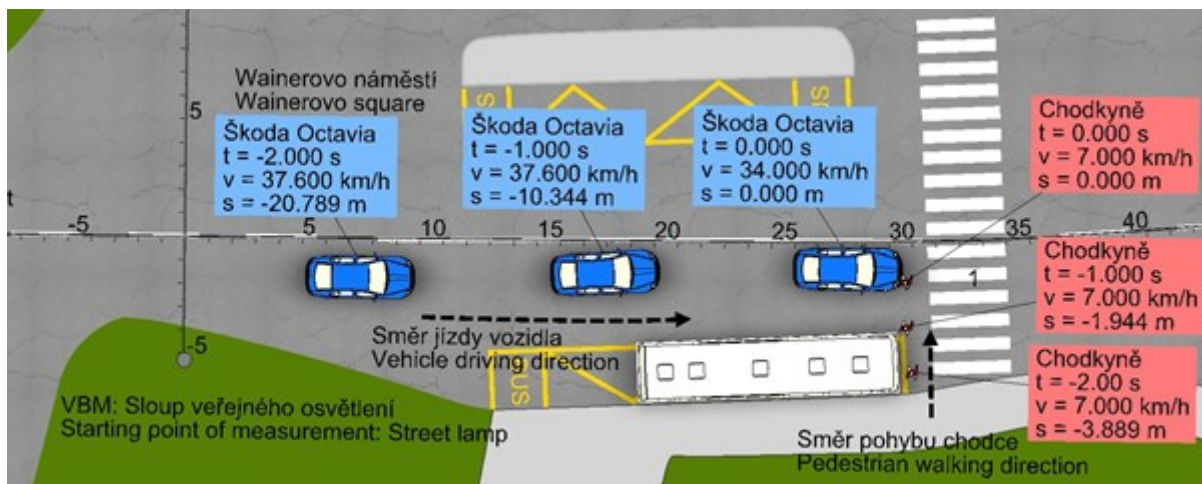
Na této lokalitě byla výjezdovým týmem HADN šetřena dopravní nehoda mezi vozidlem a chodcem, kde k nehodě došlo na přechodu pro chodce u autobusové zastávky „Faměrovo náměstí“. Řidič osobního vozidla jel po ulici Wainerovo náměstí směrem od ulice Charbulova a srazil chodkyni, která

vyběhla zprava (z pohledu řidiče) zpoza autobusu, který v době nehody stál v zastávce. Průběh předmětné dopravní nehody ilustruje intervalový diagram na Obr. č. 4 .

Rekonstrukce dopravní nehody - intervalový diagram

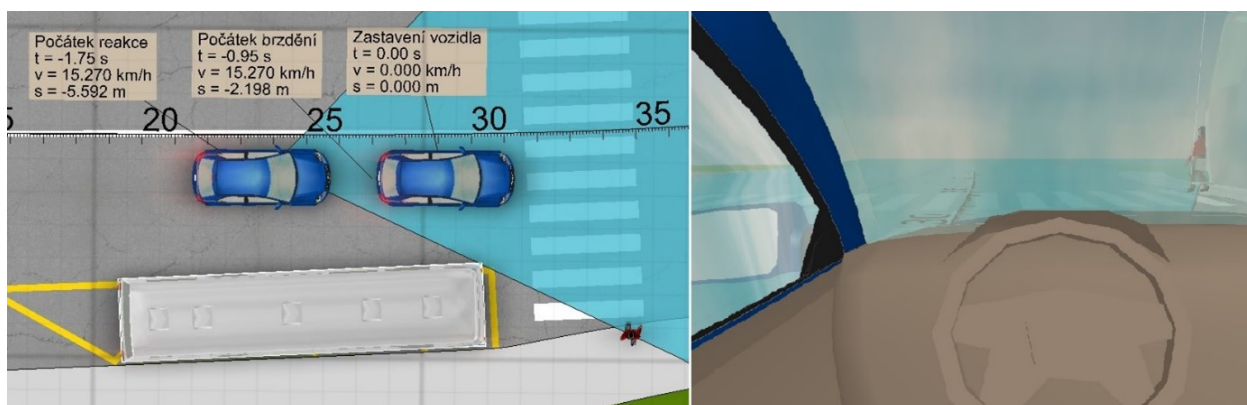
Obr. č. 5 nastiňuje situaci, kdy chodec, který hodlá využít přechod pro chodce, je skryt autobusem stojícím v zastávce. Z intervalového diagramu vyplývá, že chodce je řidič schopen detekovat až přibližně 5,5 m před přechodem pro chodce. Pokud by řidič chtěl zastavit před přechodem, uvažujeme-li průměrný reakční čas 0,8 s, musela by jeho rychlost na počátku této situace být nižší než 16 km/h.

Rychlost do zastavení - intervalový diagram

Z výše uvedených důvodů je patrné, že se jedná o případ nevhodně navržené dopravní infrastruktury, která nenapomáhá bezpečnému chování účastníků provozu, naopak jim toto chování ztěžuje. Zejména pokud se současně spojí více faktorů ovlivňujících konkrétní dopravní situaci (nepřehlednost místa, časová náročnost na překonání vozovky, zakryté oblasti přechodu vozidly stojícími v zastávce, nepozornost účastníků, nepřiměřená rychlost vozidel atd.), výrazně se zvyšuje pravděpodobnost dopravního konfliktu či nehody.

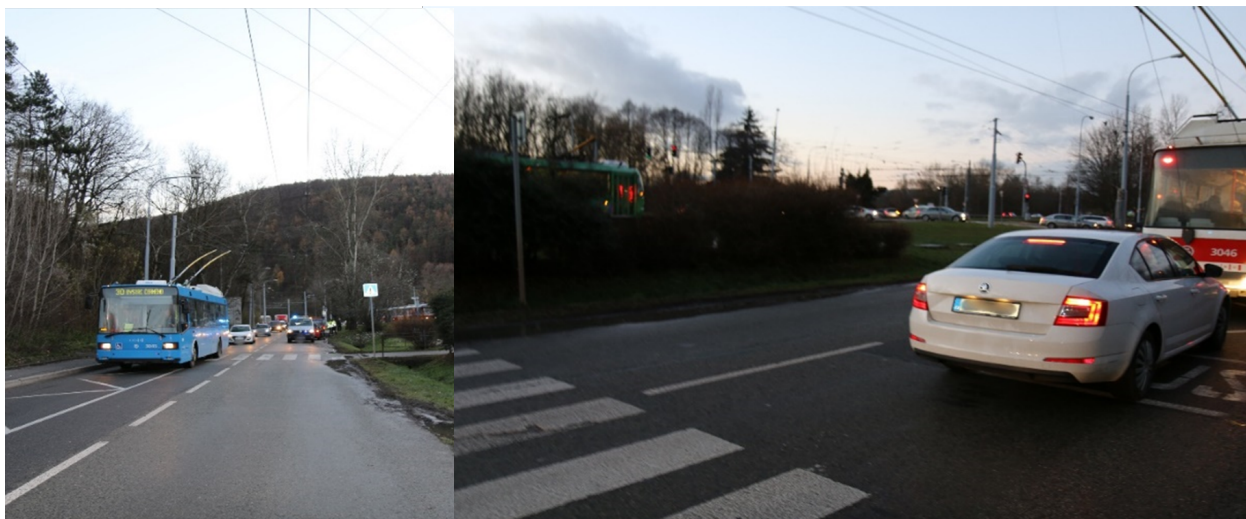
Řidič osobního vozidla jel ve směru do centra a nedal přednost chodci, který přecházel přes přechod z jeho levé strany. Na protisměrném pruhu se nachází zastávka MHD, v okamžiku nehody stál na zastávce trolejbus. Řidič uvedl, že v době nehody stála v protisměrném jízdním pruhu vozidla čekající za vozidlem MHD. Dle jeho výpovědi zpoza nich neočekávaně vyšel chodec, který pokračoval v chůzi,

aniž by se rozhlédl. Řidič na tuto skutečnost začal reagovat brzděním a vyhýbáním, ale střetu se nepodařilo zabránit. K nárazu došlo v levé části vozidla (dveře řidiče).

Nevhodně umístěná zastávka MHD v blízkosti přechodu pro chodce a) pohled řidiče b) pohled chodce

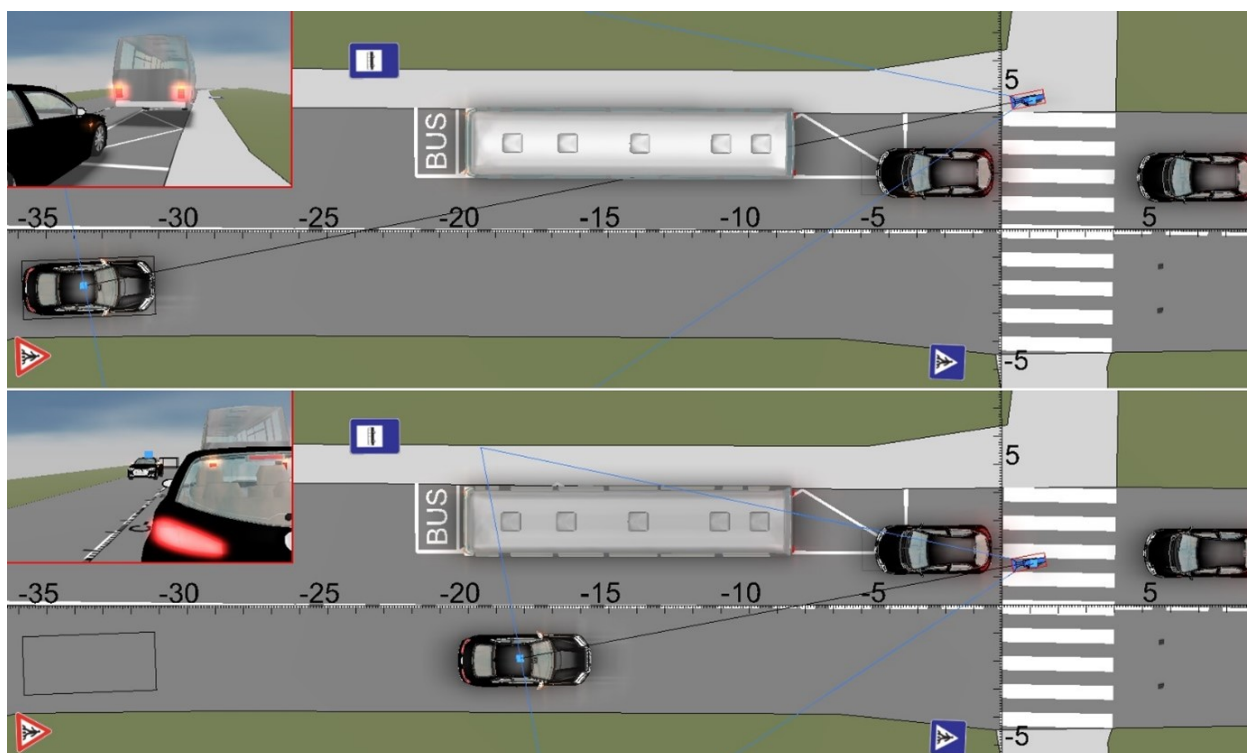
Jedná se o zastávku MHD na jízdním pruhu. Ve chvíli, kdy vozidlo MHD stojí v zastávce, omezí ostatní vozidla. Ta jsou nucena zastavit a stanou se spolu s vozidlem MHD překážkou v rozhledových polích jak řidičům v protisměrném jízdním pruhu, tak chodcům u přechodu (viz Obr. č. 6 ). V tomto uvedeném případě se jednalo o nelegální zastavení vozidla v místě zastávky autobusu. Jak je vidět na Obr. č. 7 , chodci při vstupu na přechod nemají možnost získat informace o blížících se vozidlech v opačném směru. To může způsobit jejich zastavování uprostřed komunikace s cílem přesvědčit se, zda je bezpečné pokračovat v přecházení.

Rozhled chodce při přecházení přechodu

Vzhledem k různým typům zastávek není možné stanovit jednotné nápravné opatření, které by bylo možno aplikovat na přechody pro chodce u všech druhů zastávek MHD. Je důležité k jednotlivým lokalitám přistupovat individuálně a ověřit kromě jejich vhodného umístění z hlediska návaznosti a plynulosti pohybů chodců i jejich bezpečnost a viditelnost i v případě dočasných překážek v rozhledu, se kterými se v tomto případě nejčastěji setkáváme. K tomu je možné využít např. vysazených chodníkových ploch s vhodně navrženým výjezdovým klínem, které zajišťují viditelnost čekacích ploch a zároveň zkrácení přechodů pro chodce. Dále je možná aplikace vodorovného dopravního značení č. V12b „Žluté zkrřížené čáry“, které vyznačuje plochu, na kterou řidič nesmí vjet, v případě že je za touto plochou taková dopravní situace, kdy by byl řidič nucen zastavit vozidlo na vyznačené ploše, kde by vozidlo mohlo tvořit překážku v rozhledových polích přechodů pro chodce.

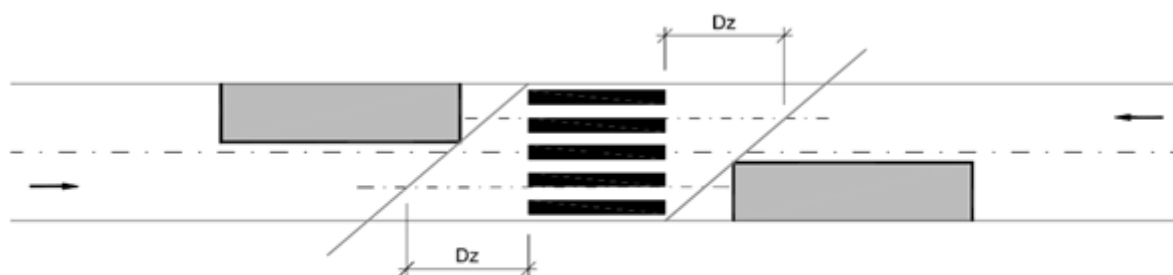
ČSN 73 6425-1 [19] stanovuje podmínky pro umístování zastávek MHD na jízdním pruhu. Z Obr. č. 8 je patrné, že v případě umístění zastávky v blízkosti přechodu pro chodce je třeba zajistit délku

$D_z$  – délka rozhledu pro zastavení

Umístění zastávek MHD dle normy [19]

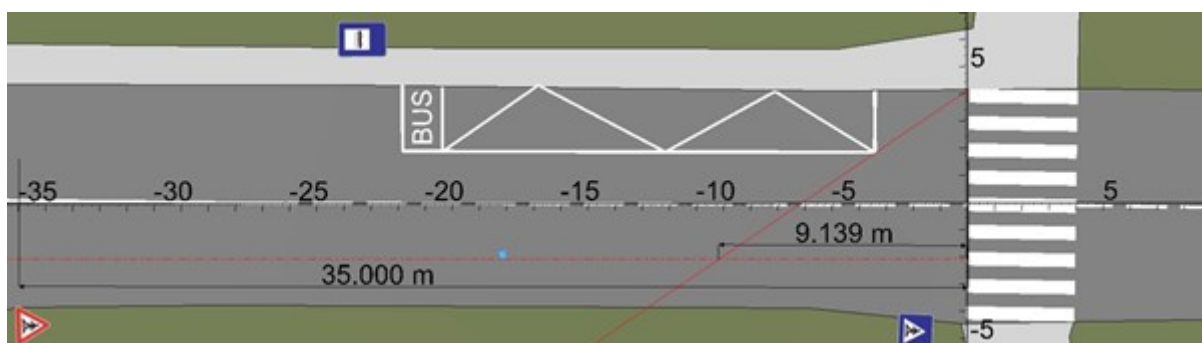
rozhledu pro zastavení. Pro rychlost 50 km/h (nejvyšší dovolená rychlost ve sledované lokalitě) je délka rozhledu pro zastavení 35 m. Na Obr. č. 9 je vidět, že v případě zkoumané lokality je délka rozhledu přibližně 9 m a neodpovídá tedy předepsané normě.

Rozhled pro zastavení v analyzované lokalitě

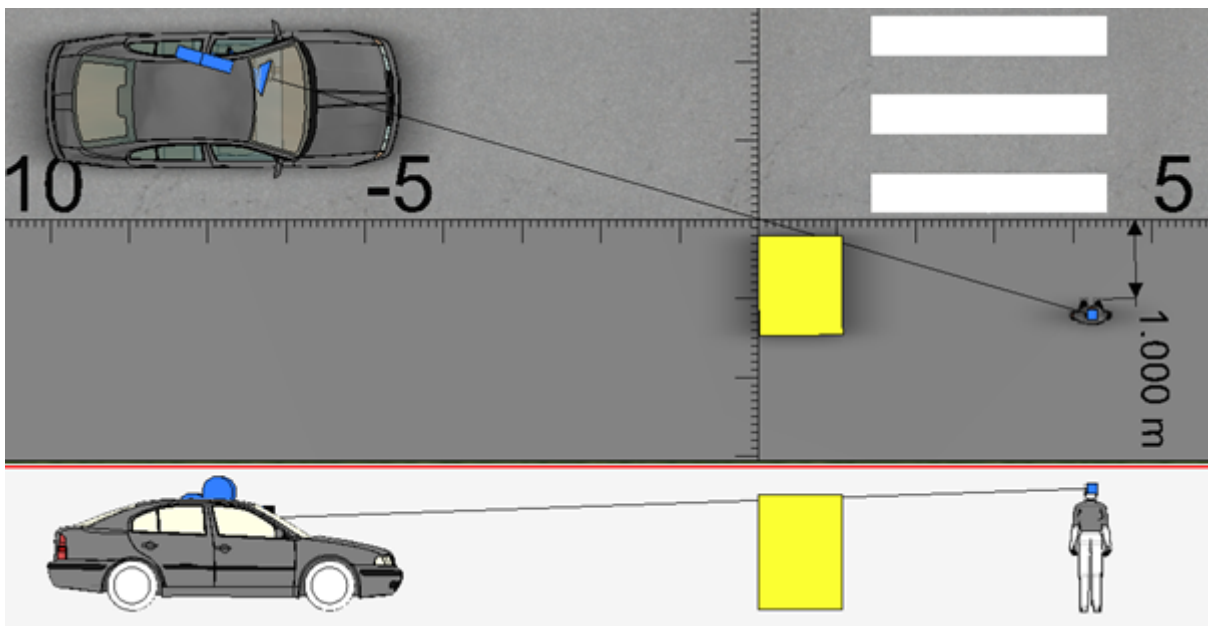
Ilustraci překážky - nádoby tříděného odpadu - v blízkosti přechodu pro chodce zobrazuje Obr. č. 10. Pokud je vozidlo vzdáleno cca 5 metrů od nádoby na tříděný odpad, za kterým se nachází člověk (ČSN 73 6110 Obr. č. 1 [3]), ve vzdálenosti cca 2 metry od nádoby, lze přehlédnout i chodce měřícího 1,6 m.

Příklad situace, kdy je rozhled řidiče vozidla na chodce omezen nádobou na tříděný odpad

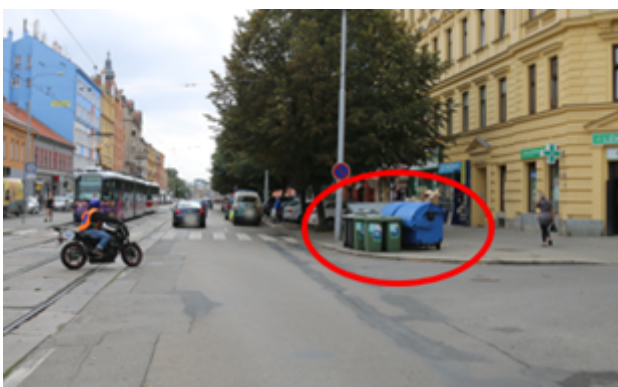
Příkladem omezení rozhledu nádobami na tříděný odpad s negativním vlivem na vznik nehody je přechod pro chodce nacházející se na průsečné křižovatce ulic Štefánikova a Hrnčířská v městské části Královo Pole v Brně. Přechod leží na rameni ulice Štefánikova, která je místní sběrnou komunikací plnící dopravně-obslužnou funkci. Z hlediska šířkového uspořádání se jedná o místní komunikaci směrově rozdělenou nezvýšeným tramvajovým pásem. V rámci činnosti HADN zde byla analyzována nehoda mezi osobním vozidlem a chodcem. Řidič osobního vozidla jel po ulici Štefánikova směrem do centra města Brna, když mu na křižovatce s ulicí Hrnčířská z pravé strany zpoza nádob na tříděný odpad vešel chodec. Řidič již nestihl na danou situaci reagovat a došlo k čelnímu střetu s chodcem. Obr. č. 11 zobrazuje umístění nádob na tříděný odpad v blízkosti přechodu pro chodce.

Nádoby na tříděný odpad umístěné v blízkosti přechodu v ulici Štefánikova

Nevhodně umístěné nádob na tříděný odpad jsou častým případem, kdy lze prostředí označit jako přispívající faktor vzniku dopravních nehod. Jedná se ovšem o případy, které lze jednoduše opravit kontrolou dodržení rozhledových polí při schvalování umístění těchto nádob, případně kontrolou umisťování nádob v praxi. Dlouhodobějším řešením (bez následné kontroly jejich umisťování) je zřízení podzemních kontejnerů na tříděný odpad.

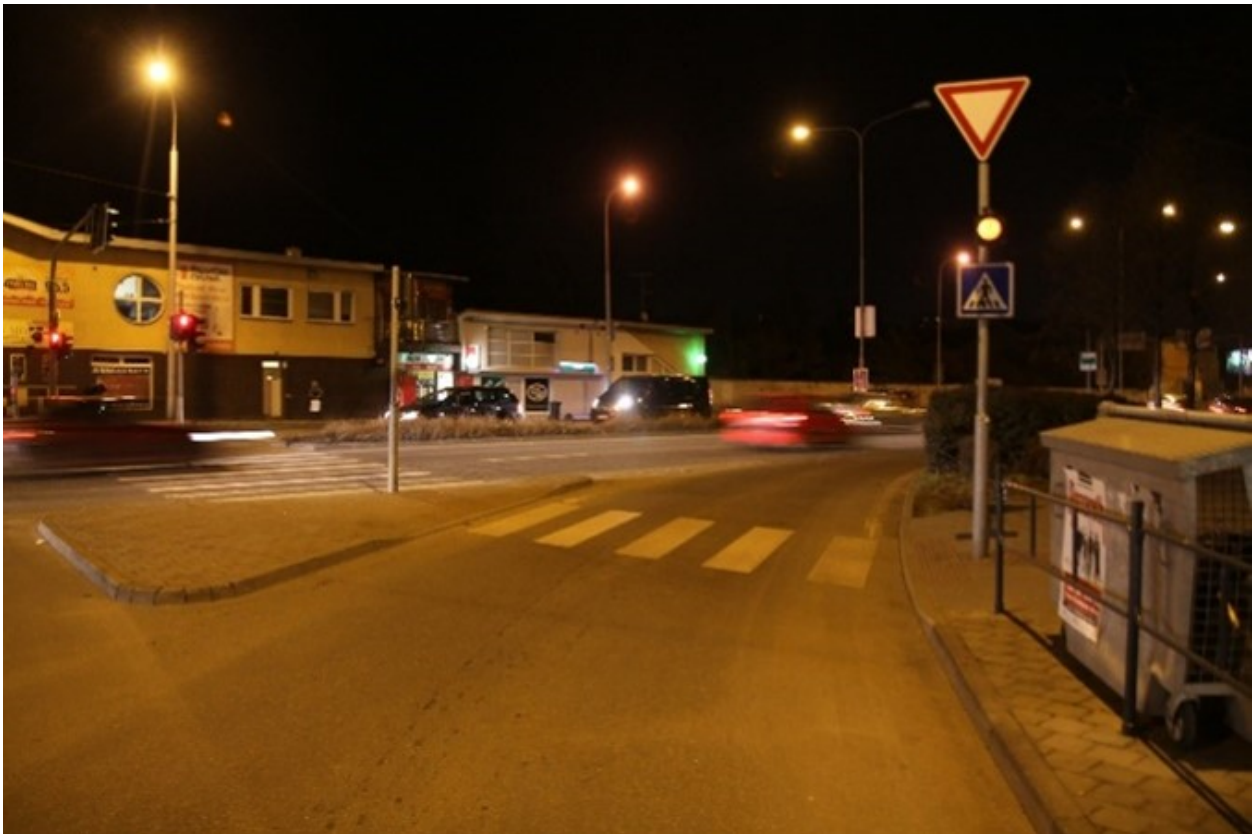
K další dopravní nehodě došlo na křižovatce ulice Táborská a Otakara Ševčíka v městské části Židenice v Brně. Jedná se o průsečnou světelně řízenou křižovatku. Ulicí Táborská je vedena i městská kolejová doprava. K dopravní nehodě došlo v nočních hodinách. Řidič osobního vozidla jel po ulici Táborská směrem z centra města a na křižovatce chtěl odbočit vpravo. Při odbočování mu ovšem z pravé strany zpoza nádob na tříděný odpad vešel do jízdního pruhu chodec. Došlo ke střetu mezi vozidlem a chodcem. I zde byl za přispívající faktor vzniku dopravní nehody určen vliv umístění nádob na odpad na chodníku (viz Obr. č. 12 ).

Umístění nádoby na tříděný odpad v oblouku a blízkosti křižovatky ulic Táborská a Otakara Ševčíka

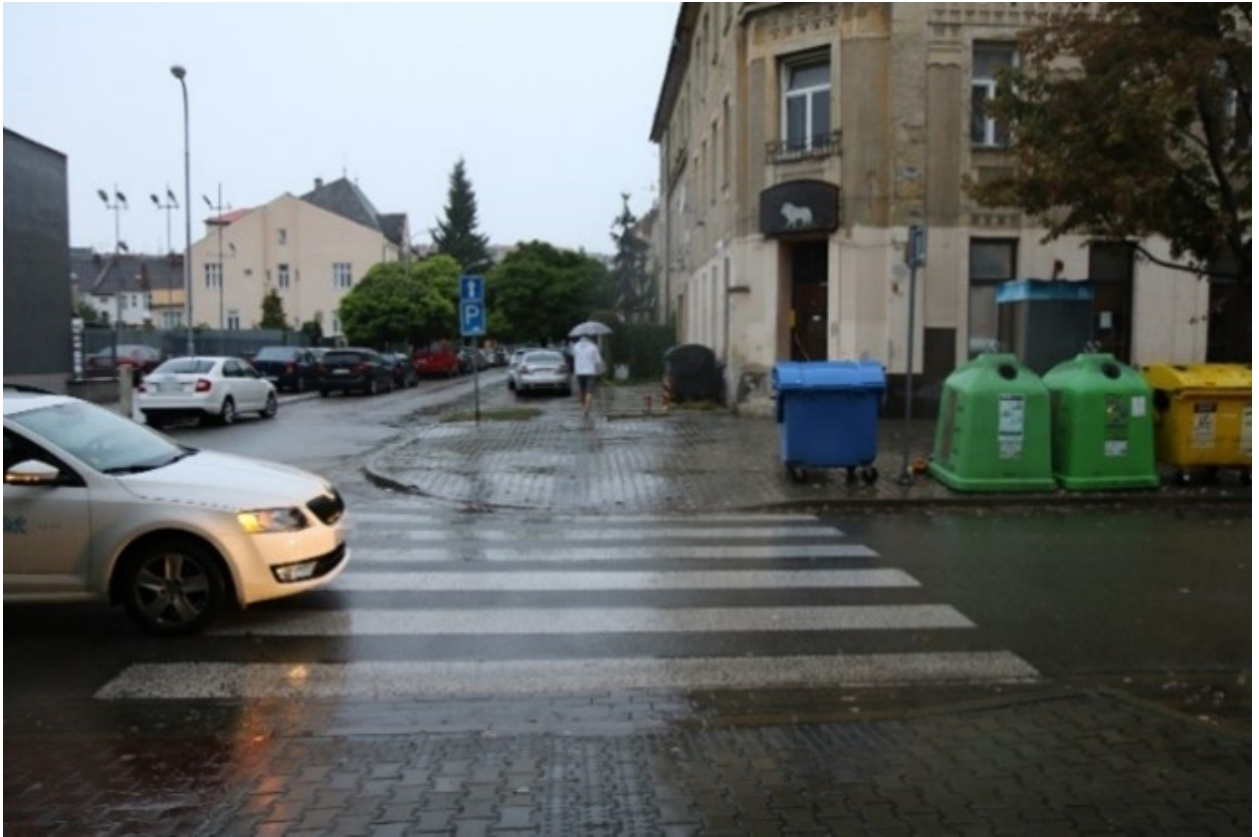
Další případ, kdy během šetření dopravní nehody bylo zjištěno nevhodné umístění nádob na tříděný odpad v blízkosti přechodu pro chodce bylo na stykové křižovatce ulic Nováčkova a Lieberzeitova v městské části Husovice v Brně. Jedná se o místní obslužné komunikace. I v této lokalitě byly nádoby na tříděný odpad umístěny bezprostředně vedle přechodu pro chodce (viz Obr. č. 13 ).

Nevhodně umístěné nádoby na tříděný odpad v ulici Nováčkova

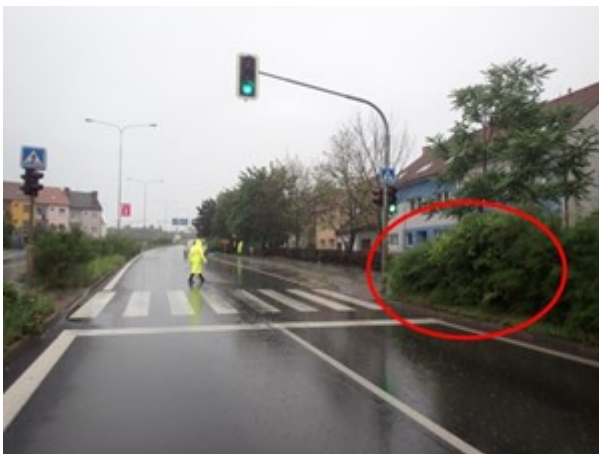
Příklad nevhodně umístěné i neupravené zeleně v blízkosti přechodu pro chodce byl identifikován u dopravní nehody na ulici Otakara Ševčíka v městské části Židenice v Brně. Jedná se o čtyřpruhovou směrově rozdělenou místní komunikaci. V blízkosti se nachází zastávky MHD Škroupova pro oba směry. Zmíněný přechod je v exponované čase řízen světelnou signalizací, ovšem v nočních hodinách je signalizace vypnuta. Pokud chodec vstupuje do vozovky z pravé strany z pohledu řidiče, který jede ve směru od ulice Gajdošova do Komárova, tvoří zeleň překážku v rozhledu (viz Obr. č. 14 ).

Neudržovaná zeleň v blízkosti přechodu pro chodce

Neupravenou, případně nevhodně umístěnou zeleň jako překážku bránící v rozhledu, a tedy ohrožující bezpečnost silničního provozu, lze snadno napravit pravidelnou údržbou, případně vykácením zeleně. Jedná se o levný a rychlý způsob nápravy. Keře a vzrostlou zeleň lze nahradit trávou či nízkými kultivary rostoucími pomalu nebo pouze do omezené výšky.

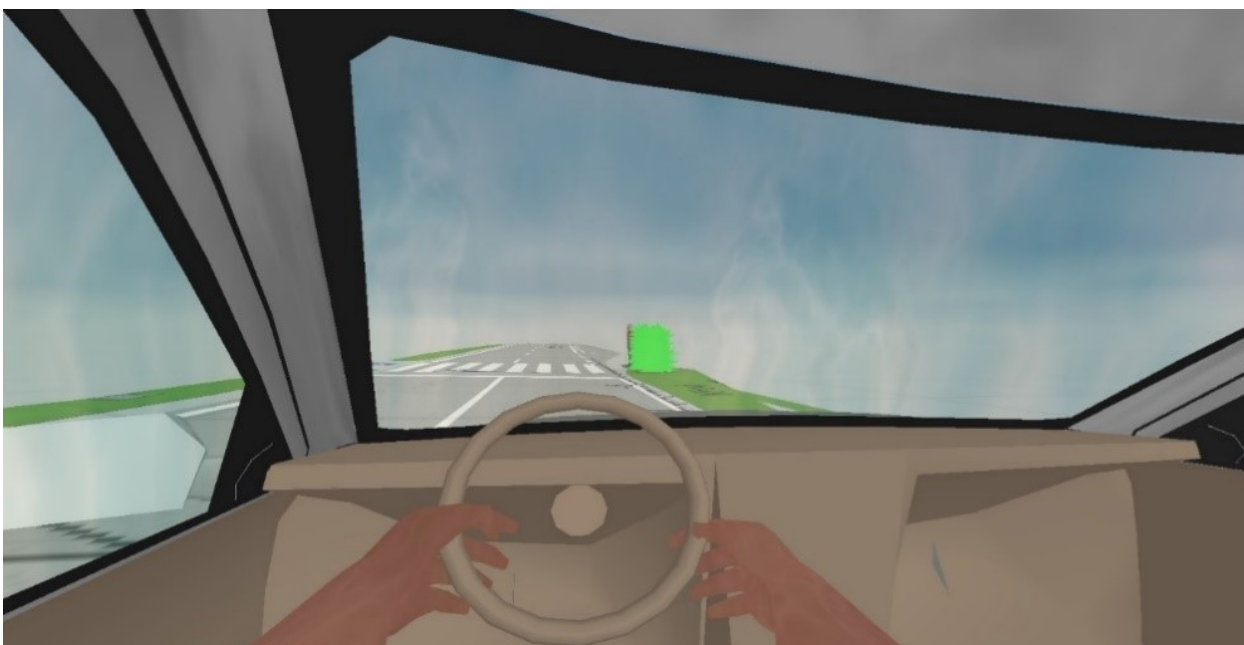
Na Obr. č. 15 je zobrazena možnost spatření chodce řidičem osobního vozidla, které je vzdálené 15 m od přechodu. Kvůli vzrostlé zeleni není možné spatřit chodce dříve. Při rychlosti vozidla 50 km/h a uvažované reakční době 0,8 s je schopen řidič začít brzdit pouhé 3 m před přechodem, což znemožňuje včasné zastavení vozidla před přechodem.

Omezení výhledu řidiče osobního vozidla na chodce v případě zeleně u přechodu pro chodce
