# Průzkum chování řidičů a chodců na železničních přejezdech

Publikováno: 21. 9. 2012

## Anotace

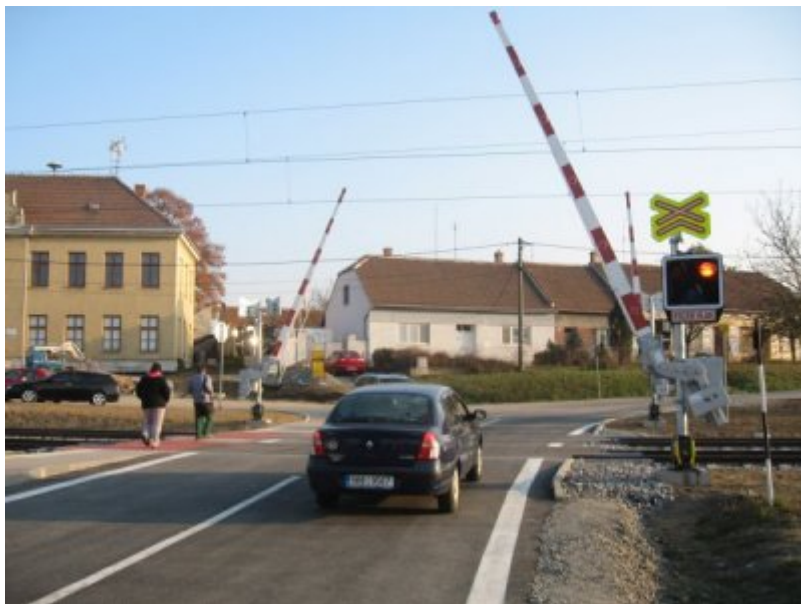
Z výsledků vyplývá, že pouze 39,5 % uživatelů (řidičů a chodců sumárně) se zachovalo v souladu s předpisy a zásadami bezpečného chování na přejezdu, ostatní zvolili některou formu potenciálně nebezpečného chování. V rozporu s obecně zažitou představou však zpravidla nešlo o objíždění spuštěných závor, přestože s výjimkou Blanska a Rájce-Jestřebí (po úpravě) byly sledované přejezdy vybaveny polovičními závorami a vstup na přejezd při spuštěných závorách bylo fyzicky možné pohodlně praktikovat. Toto chování se však vyskytovalo minimálně a bylo příznačně spíše pro chodce. Příliš častý nebyl ani vstup na přejezd v předzváněcí době. Jako mimořádně problematická se ale jeví
