Nový prvek pro regulaci nezákonného chování řidičů

Publikováno: 29. 1. 2016
CDV

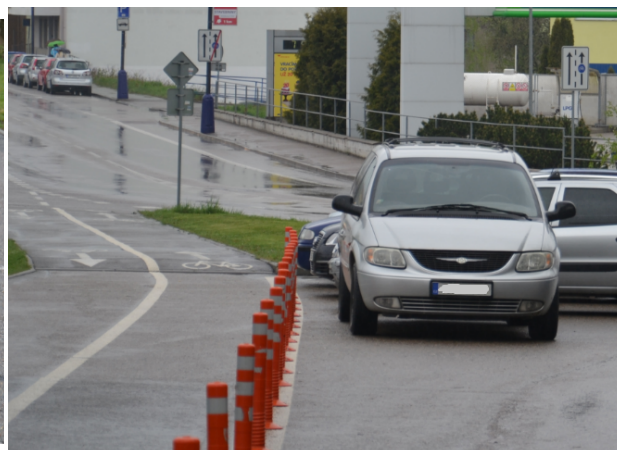
Z hlášení PČR v městě Benešov nevyplývá, že by na lokalitě dále docházelo k porušování zákona. Vozidla již nezasahují do jízdního pruhu vyhrazeného pro cyklisty. Z video monitoringu lze doložit maximálně kontakt přídě vozidla se sloupkem a to bez následku.
