Nový prvek pro regulaci nezákonného chování řidičů

Publikováno: 29. 1. 2016
CDV

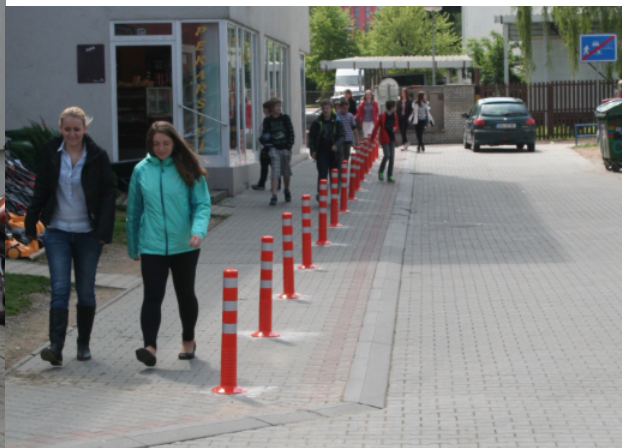
Obrázek 07. Benešov - krátce po osazení

Po domluvě s vedením města bylo v květnu 2014 na této lokalitě osazeno 31 flexibilních regulačních sloupků průměru 80 mm a výšky 750 mm. Došlo tak k oddělení pobytové zóny od dopravního prostoru. Kotvení sloupků proběhlo povrchovým způsobem pomocí kotev do zámkové dlažby. Na komunikaci zůstal dostatečně široký dopravní prostor pro míjení dvou vozidel (viz Obrázek 07).

Pohyb chodců se ihned po osazení sloupků usměrnil do vymezeného prostoru. Po osazení sloupků došlo k zamezení odstavování vozidel v tomto prostoru (viz Obrázek 07). Reakce rezidentů byly však různé. Učitelky z blízké školy téměř s nadšením kvitovaly nové opatření s tím, že něco takového bylo dlouho potřeba. Naopak místní obchodníci s nastalou situací vyjádřili poměrně hlasitý nesouhlas. A tak vozidla pro zásobování byla stále odstavována v blízkosti obchodů, ale nyní už za sloupky. Bohužel v krátkém časovém období (cca dva měsíce) byly některé sloupky zničeny neznámým vandalem. Situaci řešila Policie ČR jako přečin Poškození cizí věci. Nutno přiznat, že kotvení sloupků v zámkové dlažbě v této lokalitě nebylo příliš efektivní. Dlažba byla pro povrchové kotvení pomocí hmoždinek a krátkých šroubů příliš nekompaktní. Městu byla nabídnuta okamžitá výměna sloupků s tím, že by všechny sloupky byly zakotveny do nové betonové patky. Zástupci města chtěli situaci řešit komplexně a rozhodli se vybudovat odstavná stání pro zásobování a teprve poté sloupky znovu osadit.

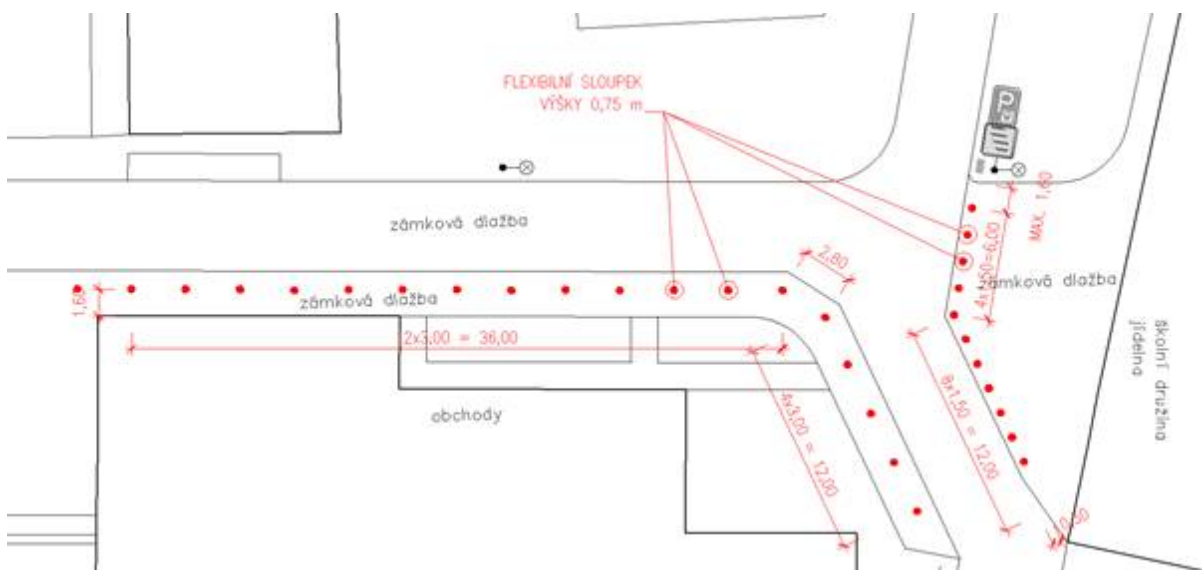
Obrázek 08. Benešov - ZŠ Jiráskova - schéma osazení

Závěrem lze konstatovat, že stav po ukončení monitoringu v roce 2015 v této lokalitě je nevyhovující - chybí 8 sloupků (před obchody), zbylé sloupky jsou nestabilně ukotvené (v zámkové dlažbě neudrží více jak 50 % z nich). Pro nekompaktní zámkovou dlažbu a dané dopravní zatížení v lokalitě je povrchové kotvení nevhodné. Obecně by podpovrchové kotvení, v případě dlážděného krytu, zaručilo správnou funkci sloupku a také menší náchylnost k vandalismu. Je nutné poznamenat, že v období řešení projektu byly sloupky osazeny do dlažby i na jinou lokalitu, kde k tomuto jevu nedocházelo. Dlažba byla však soudržnější (a to se nejednalo o zámkovou dlažbu, ale pouze o dlažbu ve tvaru obdélníku).
