# Nový prvek pro regulaci nezákonného chování řidičů

Publikováno: 29. 1. 2016  
CDV

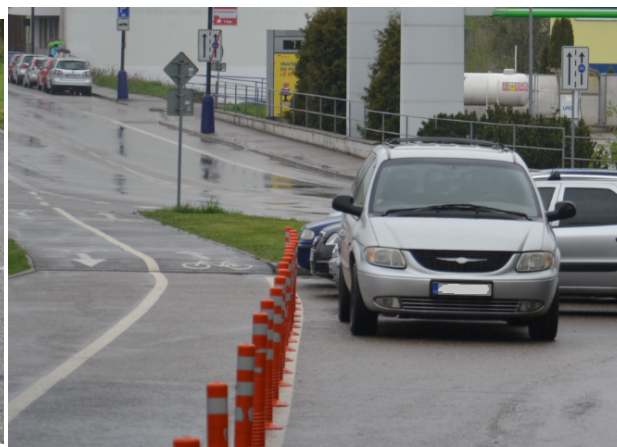
Obrázek 19. Benešov - 12 měsíc (duben 2015)
