# Nový prvek pro regulaci nezákonného chování řidičů

Publikováno: 29. 1. 2016  
CDV

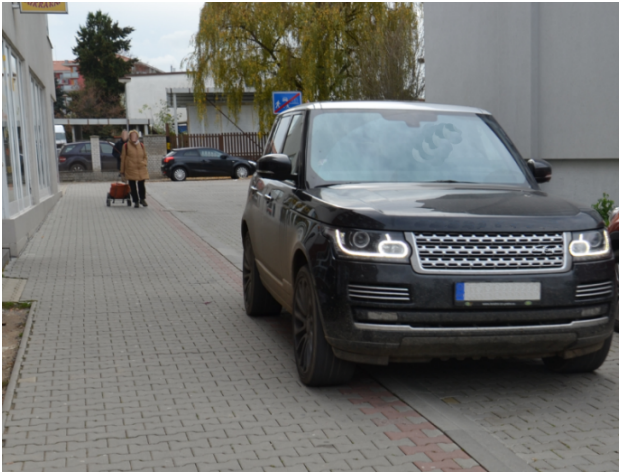
Obrázek 06. Benešov - před osazením

Jedná se o komunikaci v obytné zóně (bydlení, sportovní areál a nákupní zóna) označenou příslušnou dopravní značkou č. IP 26a „Obytná zóna“. Komunikace je spojnicí mezi ZŠ a MŠ Jiráskova a školní jídelnou, proto se zde v době oběda pohybuje nejen velké množství dětí ale i seniorů. Bohužel ke komunikaci přiléhá nákupní zóna, jejíž zásobování probíhá právě z této komunikace. Dle vyjádření obchodníků je zásobování z druhé strany budovy nemožné. Žádné vyhrazené parkovací místo pro zásobování obchodů neexistuje. Ve stavu před osazením byla vozidla odstavována na komunikaci (někdy i částečně na vegetaci), kde stání nebylo povoleno. Tak docházelo k porušování zákona č. 361/2001 Sb., o provozu na PK (viz Obrázek 06).

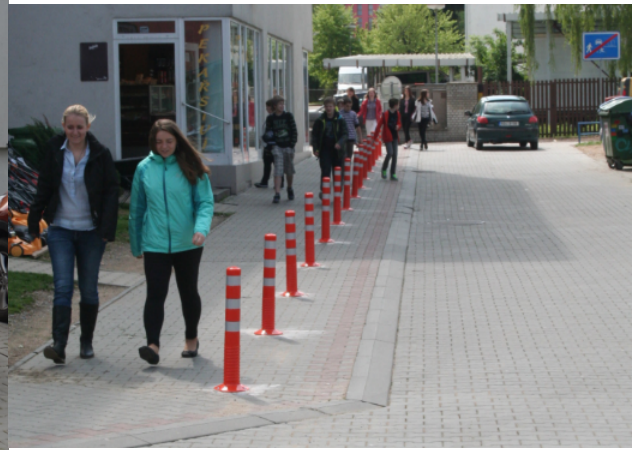
Obrázek 07. Benešov - krátce po osazení

Po domluvě s vedením města bylo v květnu 2014 na této lokalitě osazeno 31 flexibilních regulačních sloupků průměru 80 mm a výšky 750 mm. Došlo tak k oddělení pobytové zóny od dopravního prostoru. Kotvení sloupků proběhlo povrchovým způsobem pomocí kotev do zámkové dlažby. Na komunikaci zůstal dostatečně široký dopravní prostor pro míjení dvou vozidel (viz Obrázek 07).

Pohyb chodců se ihned po osazení sloupků usměrnil do vymezeného prostoru. Po osazení sloupků došlo k zamezení odstavování vozidel v tomto prostoru (viz Obrázek 07). Reakce rezidentů byly však různé. Učitelky z blízké školy téměř s nadšením kvitovaly nové opatření s tím, že něco takového bylo dlouho potřeba. Naopak místní obchodníci s nastalou situací vyjádřili poměrně hlasitý nesouhlas. A tak vozidla pro zásobování byla stále odstavována v blízkosti obchodů, ale nyní už za sloupky. Bohužel v krátkém časovém období (cca dva měsíce) byly některé sloupky zničeny neznámým vandalem. Situaci řešila Policie ČR jako přečin Poškození cizí věci. Nutno přiznat, že kotvení sloupků v zámkové dlažbě v této lokalitě nebylo příliš efektivní. Dlažba byla pro povrchové kotvení pomocí hmoždinek a krátkých šroubů příliš nekompaktní. Městu byla nabídnuta okamžitá výměna sloupků s tím, že by všechny sloupky byly zakotveny do nové betonové patky. Zástupci města chtěli situaci řešit komplexně a rozhodli se vybudovat odstavná stání pro zásobování a teprve poté sloupky znovu osadit.

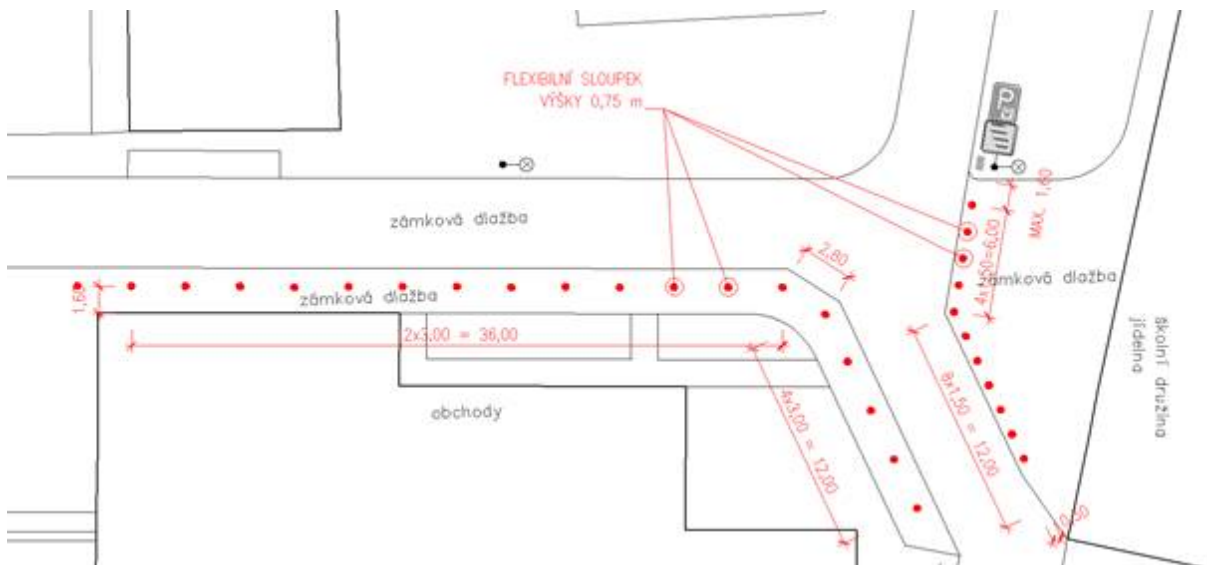
Obrázek 08. Benešov - ZŠ Jiráskova - schéma osazení

Závěrem lze konstatovat, že stav po ukončení monitoringu v roce 2015 v této lokalitě je nevyhovující - chybí 8 sloupků (před obchody), zbylé sloupky jsou nestabilně ukotvené (v zámkové dlažbě neudrží více jak 50 % z nich). Pro nekompaktní zámkovou dlažbu a dané dopravní zatížení v lokalitě je povrchové kotvení nevhodné. Obecně by podpovrchové kotvení, v případě dlážděného krytu, zaručilo správnou funkci sloupku a také menší náchylnost k vandalismu. Je nutné poznamenat, že v období řešení projektu byly sloupky osazeny do dlažby i na jinou lokalitu, kde k tomuto jevu nedocházelo. Dlažba byla však soudržnější (a to se nejednalo o zámkovou dlažbu, ale pouze o dlažbu ve tvaru obdélníku).
