Nový prvek pro regulaci nezákonného chování řidičů

Publikováno: 29. 1. 2016
CDV

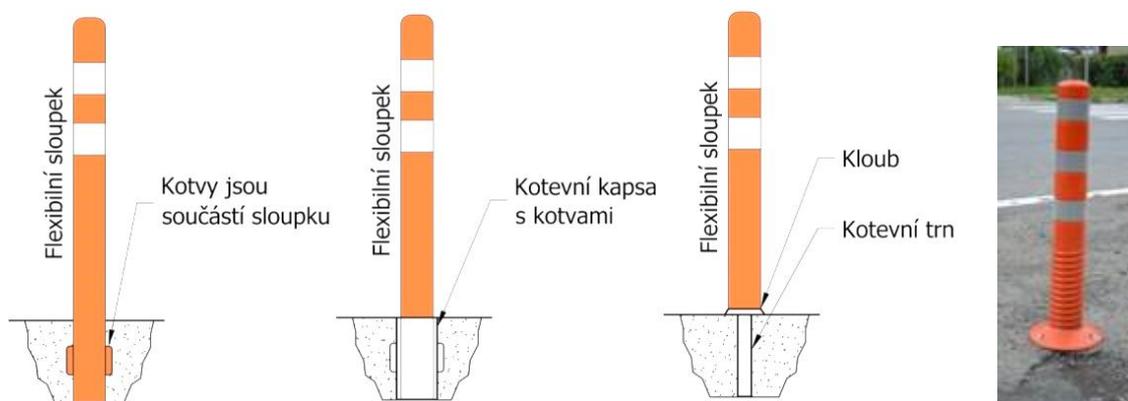
Obrázek 01. Flexibilní regulační sloupek

Ne, úplnou novinkou je flexibilní regulační sloupek, což je zařízení pro dopravně bezpečnostní a dopravně výchovné informace ve tvaru sloupu. „Flexisloupek“ slouží k regulaci provozu, opticky usměrňuje a odděluje provoz motorových vozidel od pěších. Na pozemní komunikaci nevytváří pevnou překážku, a proto je možné jej umístit i do hlavního dopravního prostoru komunikace. Patří podobně jako ostatní druhy sloupek mezi vybavení pozemní komunikace.

Flexibilní sloupek je vyroben z recyklovatelného termoplastického polyuretanu (TPU). Barva sloupku je oranžová. Barva reflexní pásky je bílá. Profil sloupku je kruhový o průměru 80 nebo 90 mm, hrany jsou zaoblené. Sloupek je „mírně“ kónický o výšce 0,75 m, spodní část je kvůli větší tuhosti profilovaná. Integrovaná kotevní podstava sloupku je o průměru 200 mm. Tepelná odolnost sloupku spadá do rozmezí $-20 \div 60^{\circ}\text{C}$. Sloupek vyhovuje požadavkům TP 217 [06] a byl schválen pro použití na PK v ČR.

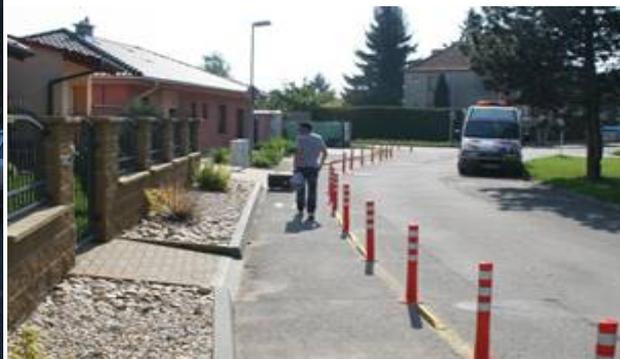
Obrázek 11. Břeclav – krátce po osazení

Pohyb chodců zůstal zachován na vymezeném prostoru. Do odděleného prostoru se přesunuli i cyklisté (v navazující ulici za křižovatkou je pro ně vyhrazený jízdní pruh a vznikla tak návaznost trasy). Reakcí rezidentů a majitelů přilehlých nemovitostí byl spíše údiv. Padlo pár předpovědí: „Tohle tady nemůže přece přežít.“ Opak je pravdou. Všechny sloupky přešly monitorovací období bez úhony pouze s drobnými oděrkami na exponovaných místech (odstraněn byl pouze jeden sloupek, který majitelům přilehlé nemovitosti překážel ve vjezdu – ovšem až po 11 měsících provozu). Nejvíce trpěly krajní sloupky a sloupky po krajích vjezdů. Místa byly strženy reflexní pásy, ale jinak dopravní a klimatické zatížení nemělo žádný vliv na tvar nebo funkci sloupků.

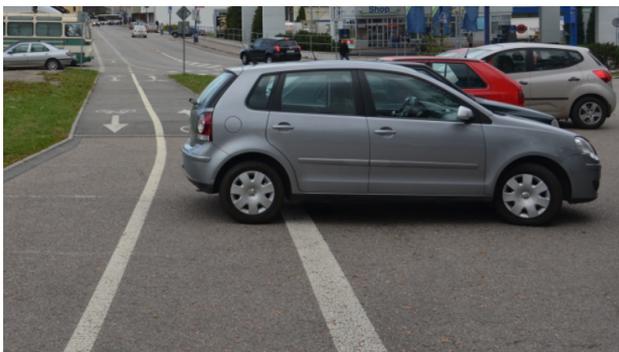
Obrázek 14. Benešov - před osazením (říjen 2013)

Jako další lokalita pro implementaci byla vybrána odstavňá plocha pro vozidla, která je současně účelovou komunikací. Geometricky je v souběhu s cyklostezkou. Na této lokalitě docházelo k nelegálnímu odstavování/parkování vozidel ve vyhrazeném pruhu pro cyklisty. Řidiči tak porušovali § 27 zákona č. 361/2001 Sb., odstavec (i) na vyhrazeném jízdním pruhu (viz Obrázek 14).

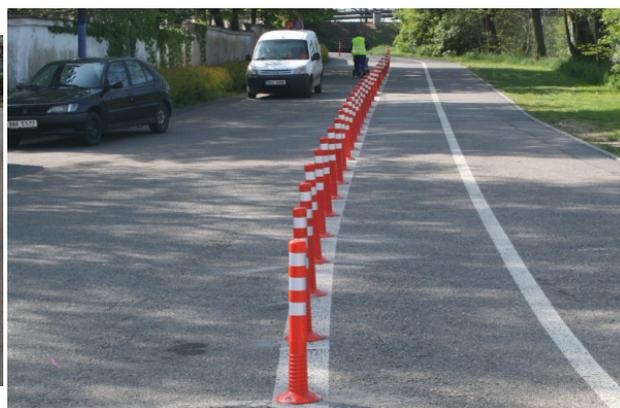
Obrázek 15. Benešov - po osazení (květen 2014)

Na Obrázek 15 jsou zachyceny flexibilní regulační sloupky krátce po jejich osazení. Ihned tak vznikla optická bariéra, která je ohleduplná (odpouštějící) ke zranitelným účastníkům silničního provozu.

Jak je znázorněno na obrázcích 15, 16 a 17 tak i několik měsíců po osazení porušování § 25 vymizelo.

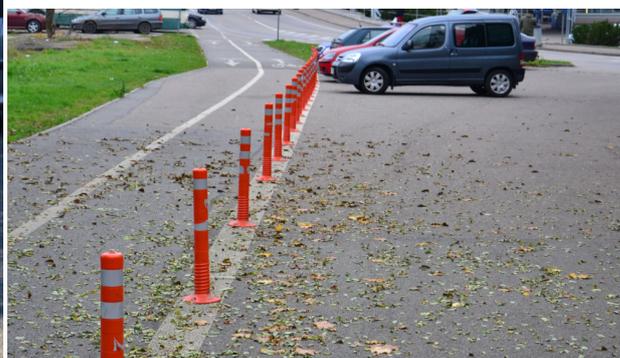
Z hlášení PČR v městě Benešov nevyplývá, že by na lokalitě dále docházelo k porušování zákona. Vozidla již nezasahují do jízdního pruhu vyhrazeného pro cyklisty. Z video monitoringu lze doložit maximálně kontakt přídě vozidla se sloupkem a to bez následku.
