# Nový prvek pro regulaci nezákonného chování řidičů

Publikováno: 29. 1. 2016  
CDV

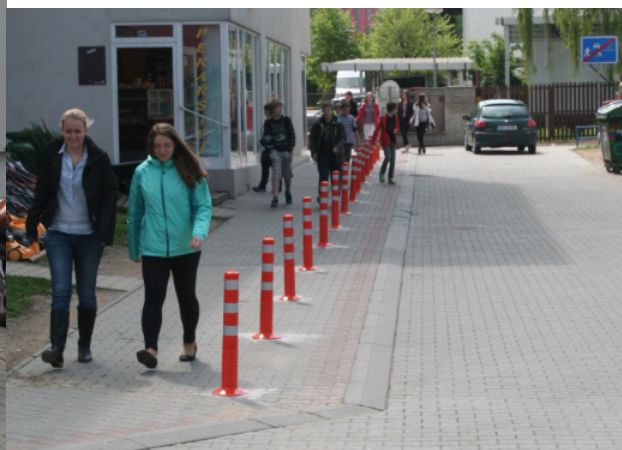
Obrázek 07. Benešov - krátce po osazení

Po domluvě s vedením města bylo v květnu 2014 na této lokalitě osazeno 31 flexibilních regulačních sloupků průměru 80 mm a výšky 750 mm. Došlo tak k oddělení pobytové zóny od dopravního prostoru. Kotvení sloupků proběhlo povrchovým způsobem pomocí kotev do zámkové dlažby. Na komunikaci zůstal dostatečně široký dopravní prostor pro míjení dvou vozidel (viz Obrázek 07).

Pohyb chodců se ihned po osazení sloupků usměrnil do vymezeného prostoru. Po osazení sloupků došlo k zamezení odstavování vozidel v tomto prostoru (viz Obrázek 07). Reakce rezidentů byly však různé. Učitelky z blízké školy téměř s nadšením kvitovaly nové opatření s tím, že něco takového bylo dlouho potřeba. Naopak místní obchodníci s nastalou situací vyjádřili poměrně hlasitý nesouhlas. A tak vozidla pro zásobování byla stále odstavována v blízkosti obchodů, ale nyní už za sloupky. Bohužel v krátkém časovém období (cca dva měsíce) byly některé sloupky zničeny neznámým vandalem. Situaci řešila Policie ČR jako přečin Poškození cizí věci. Nutno přiznat, že kotvení sloupků v zámkové dlažbě v této lokalitě nebylo příliš efektivní. Dlažba byla pro povrchové kotvení pomocí hmoždinek a krátkých šroubů příliš nekompaktní. Městu byla nabídnuta okamžitá výměna sloupků s tím, že by všechny sloupky byly zakotveny do nové betonové patky. Zástupci města chtěli situaci řešit komplexně a rozhodli se vybudovat odstavná stání pro zásobování a teprve poté sloupky znovu osadit.
