Ochranný ostrůvek u obce Bedřichovice

Publikováno: 27. 4. 2007

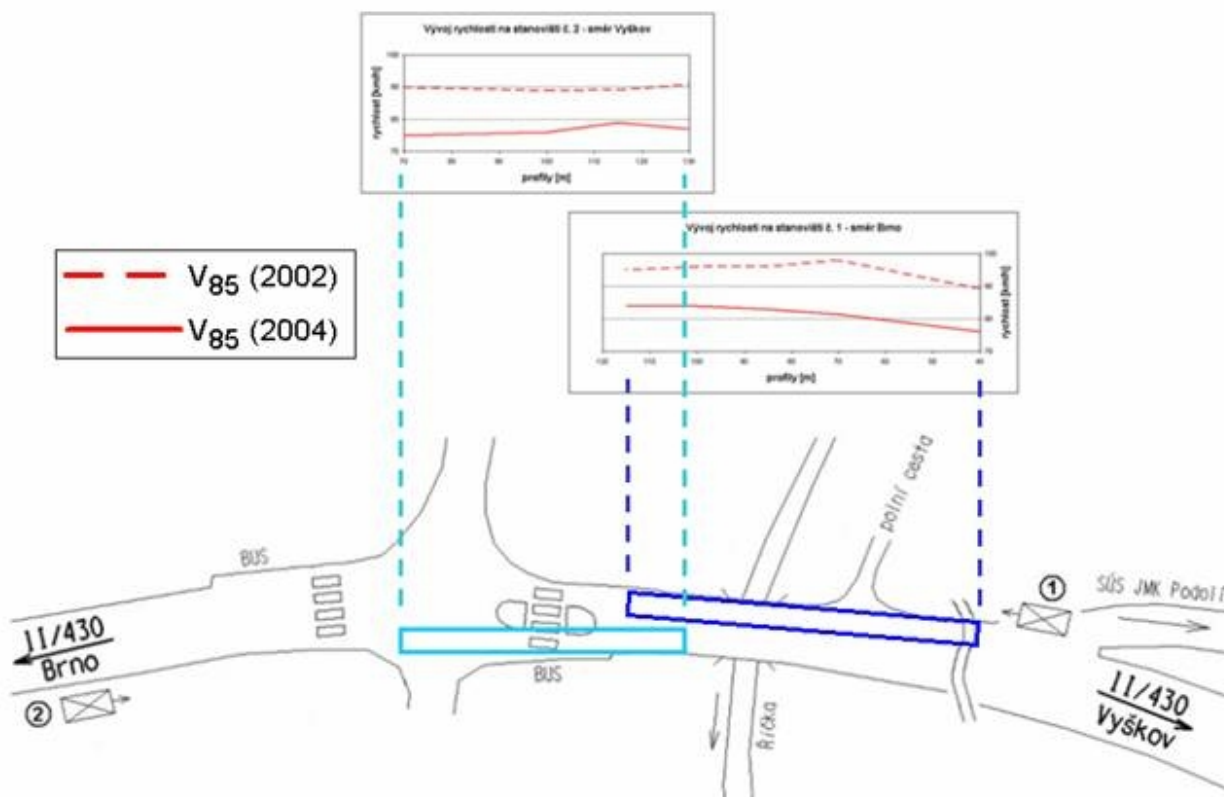
Výsledky měření rychlosti shrnují následující grafy a tabulka. V obrázku jsou grafy vývoje rychlosti V85 na obou stanovištích (stanoviště 1 - vozidla jedoucí na Brno, stanoviště 2 - vozidla jedoucí na Vyškov). Čárkovaně je rychlost před úpravou (2002), plnou čarou po úpravě (2004). Oblasti rozsahu kontinuálního měření rychlosti jsou pro přehlednost znázorněny barevně (směr Vyškov světle modře, směr Brno tmavě modře).

40 m	70 m	85 m	100 m	115 m
stan. 1	2002	89	98	96	96	95
	2004	76	81	83	84	84
		70 m	100 m	115 m	130 m	
stan. 2	2002	90	89	89	91	
	2004	75	76	79	77
