Zařízení pro provozní informace na ulici Rybnické v Brně

Publikováno: 27. 4. 2007

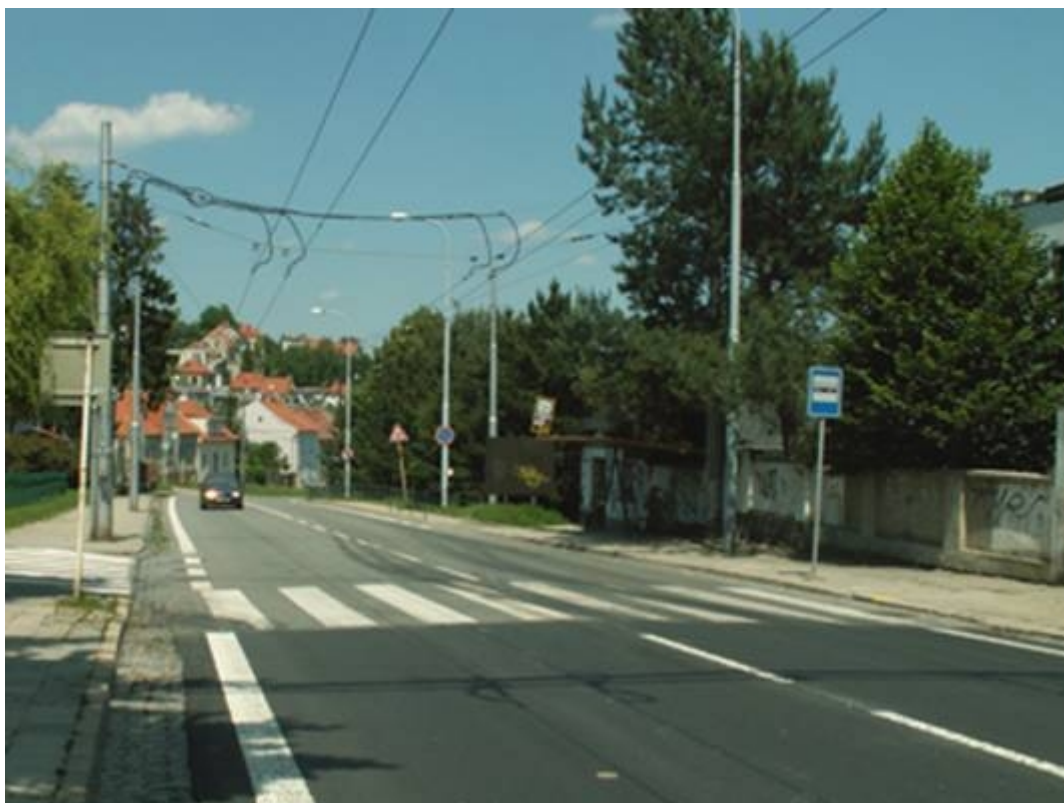
Obr 2: Mapa lokality s červeně vyznačenou polohou zařízení pro provozní informace (ZPI), radaru na měření rychlosti (R) a sledovaného přechodu pro chodce

V blízkosti přechodu pro chodce bylo pro zvýšení bezpečnosti nainstalováno zařízení pro provozní informace (ZPI). Displej zobrazující okamžitou rychlost okolo jedoucích vozidel je instalován na sloupu veřejného osvětlení cca 7 metrů před sledovaným přechodem pro chodce. Zařízení měří a ukazuje rychlost vozidel v přilehlém jízdním pruhu, který klesá ve směru na Pisárky (viz mapa). Vědomí řidiče o rychlosti má způsobit zvýšení bezpečnosti v blízkosti přechodu pro chodce snížením rychlosti na bezpečnou mez.

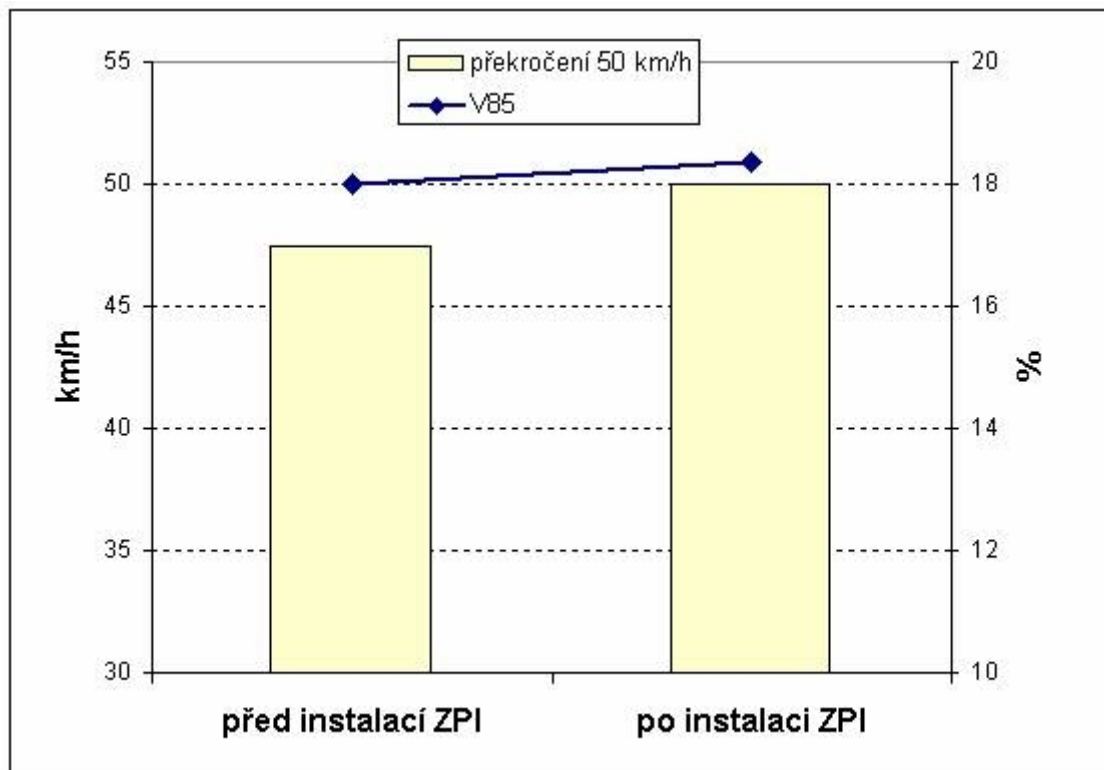
před instalací ZPI	po instalaci ZPI
V ₈₅ [km/h]	50	51
překročení 50 km/h [%]	17	18

Graf a tabulka zobrazují rychlost (rychlost V₈₅ a průměrnou rychlost) a podíl vozidel překračujících nejvyšší dovolenou rychlost 50 km/h. Z výsledků je zřejmé, že překračování nejvyšší dovolené rychlosti u přechodu nebylo časté před instalací ZPI ani po instalaci (max. 18 % překračujících). Průměrná rychlost v obou etapách nepřekračuje nejvyšší dovolenou rychlost 50 km/h.

Měření rychlosti vozidel proběhlo ve dvou etapách: v červnu 2006 před instalací zařízení pro provozní informace a v srpnu 2006 po jeho instalaci. Měřila se rychlost vozidel v jízdním pruhu přilehlém instalovanému zařízení (směr Pisárky), tj. těch, na které má zařízení preventivně působit. Rychlost se měřila profilově pomocí dopplerovského radaru.

Lze konstatovat, že v uvedeném případě nebyla instalace zařízení pro provozní informace nutná. Řidiči přiměřeně dodržují nejvyšší dovolenou rychlost a není proto potřeba používat další nástroje zvyšování bezpečnosti. Samotná realizace zařízení je nevhodným příkladem: zhotovitel měl přednostně vycházet ze znalosti rychlosti vozidel v daném úseku před realizací.
