Vyhodnocení efektivity použití figurín v Lipníku nad Bečvou

Publikováno: 27. 4. 2007

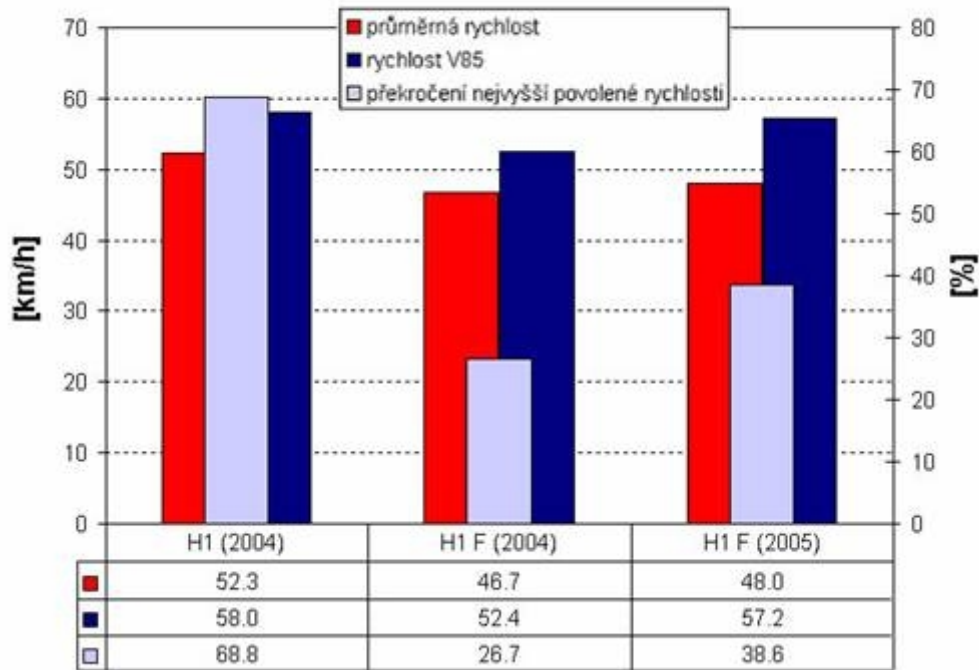
Hranická - profil H1

Obr. 7. Grafy a tabulky hodnot průměrné rychlosti, rychlosti V85 a procentuální četnosti překročení nejvyšší povolené rychlosti v profilu H1 na ulici Hranické (písmeno F označuje měření s figurínou)

- Na ulici Osecké došlo po instalaci figuríny k mírnému snížení rychlosti a tato úroveň dále přetrvává. Figurína je však nevhodně umístěna za parkujícími vozidly (viz obr. 3).
- V profilu H1 se snížila rychlost po instalaci v roce 2004. V roce 2005 byl zjištěn přibližně setrvalý stav.

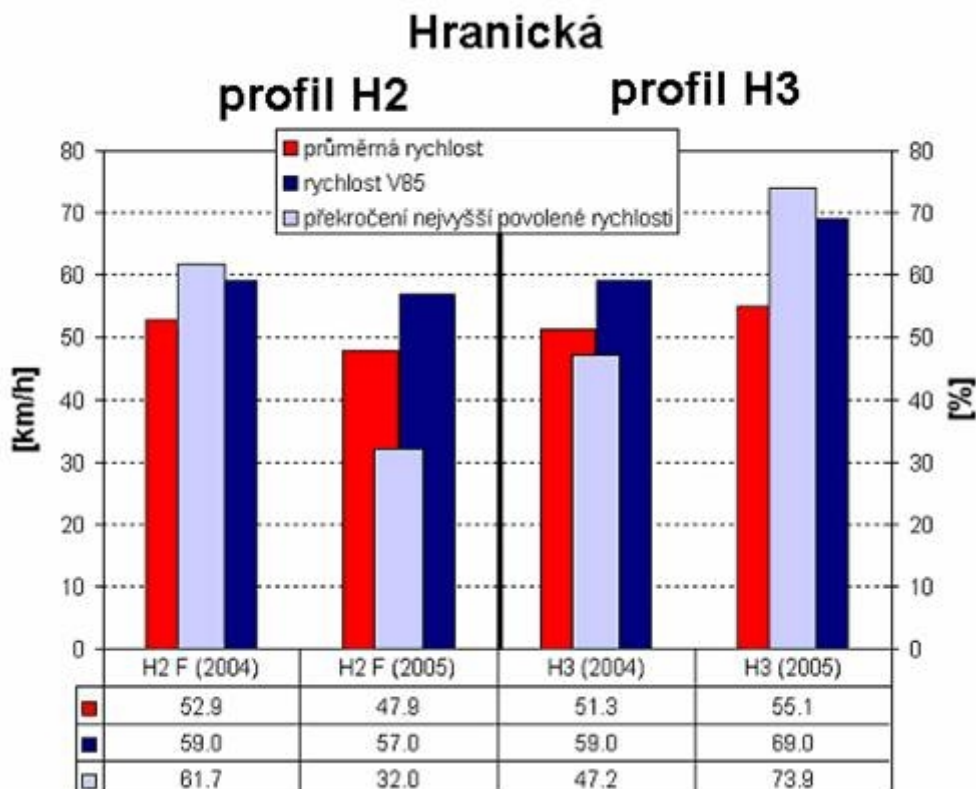
Obr. 8. Grafy a tabulky hodnot průměrné rychlosti, rychlosti V85 a procentuální četnosti překročení nejvyšší povolené rychlosti v profilech H2 a H3 na ulici Hranické (písmeno F označuje měření s figurínou)

U měření H2 F (2005) a H3 (2005) lze sledovat ve směru Hranice díky figuríně snížení rychlosti. To může být zdůvodněno sníženou viditelností při večerním měření, kdy řidiči z opatrnosti jeli nižší rychlostí. Figurína je díky svému reflexnímu povrchu za tmy výraznější. V opačném směru (bez figuríny) se rychlost naopak zvýšila.
