Dopravní nehody na přechodech pro chodce - případová studie

Publikováno: 20. 7. 2021
CDV

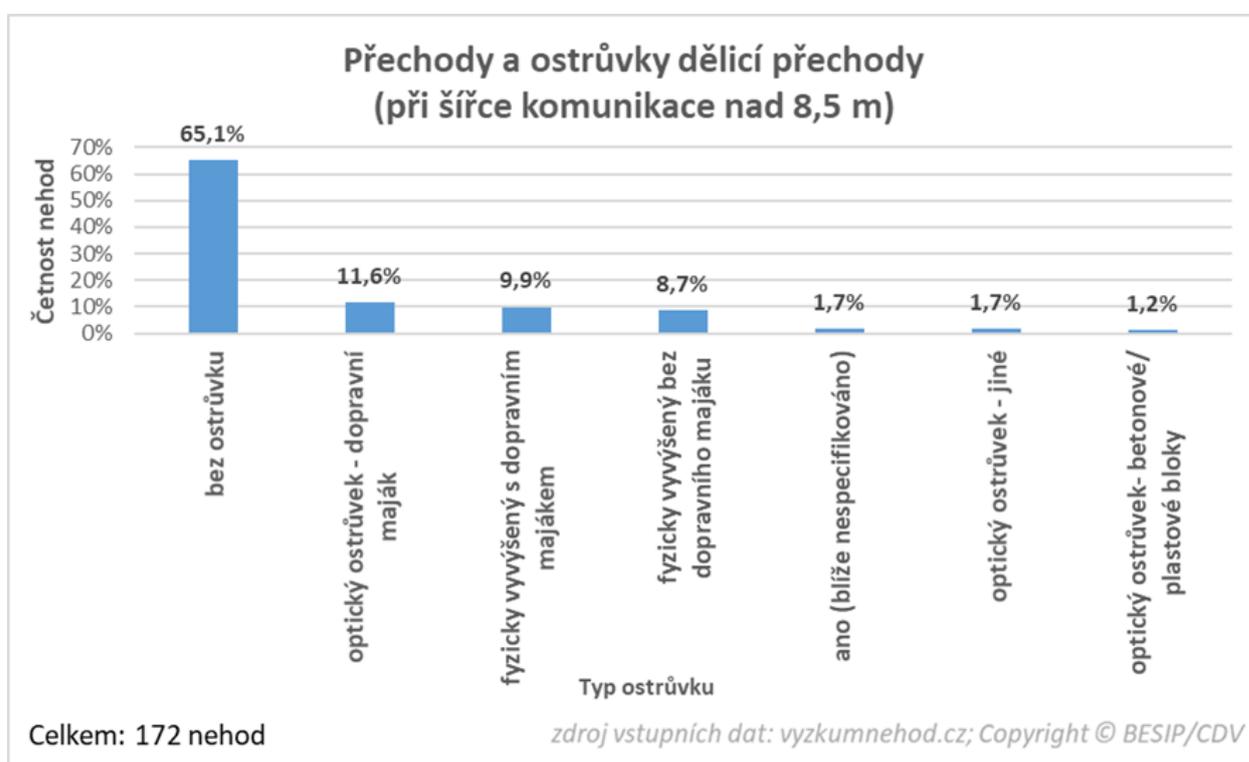
Srovnání četnosti dopravních nehod na přechodech pro chodce v závislosti na typu dělicího ostrůvku

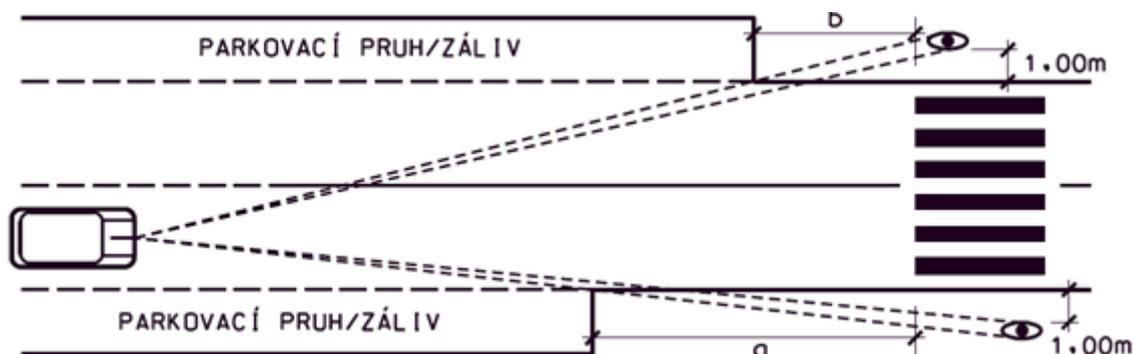
Na Obr. č. 2 je zobrazen princip umístování vysazených chodníkových ploch a zajištění délek volných rozhledových polí, které zajistí rozhledovou vzdálenost:

- pro řidiče na čekací plochy přechodu,
- pro chodce z čekacích ploch přechodu na jízdní pás.

Rozhled z vozidla na přechod pro chodce [3]

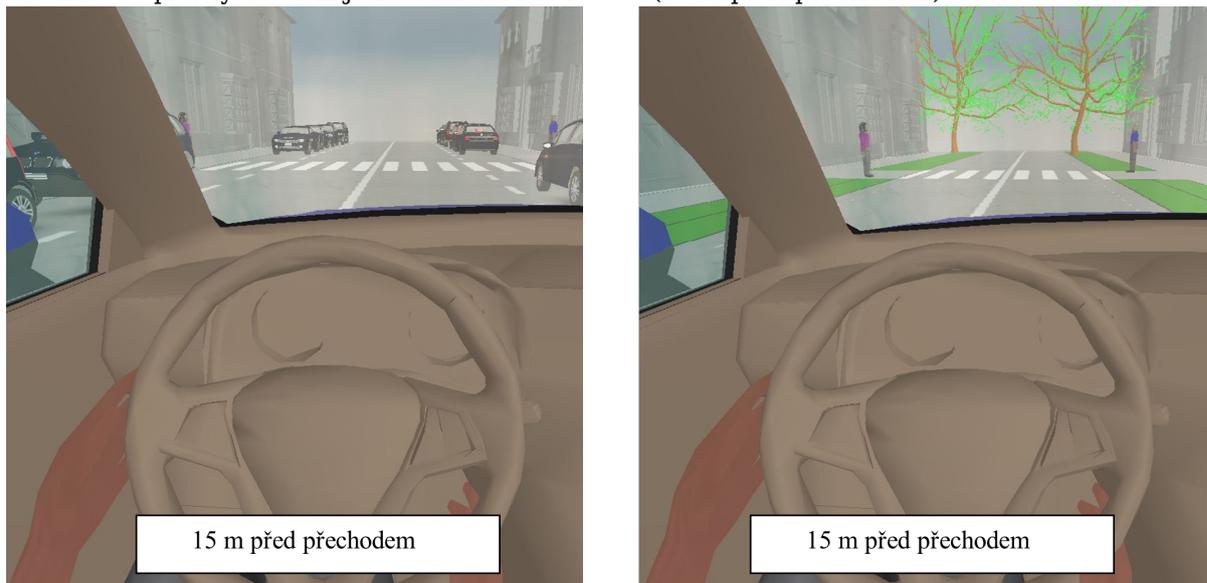
Rozdíl mezi rozhledem z vozidla na čekací plochy přechodu pro chodce v případě vysazené chodníkové plochy a bez ní je zobrazen na Obr. č. 3 (15 m před přechodem)

Rozhled z vozidla na přechod a) bez vysazené chodníkové plochy b) s vysazenou chodníkovou plochou

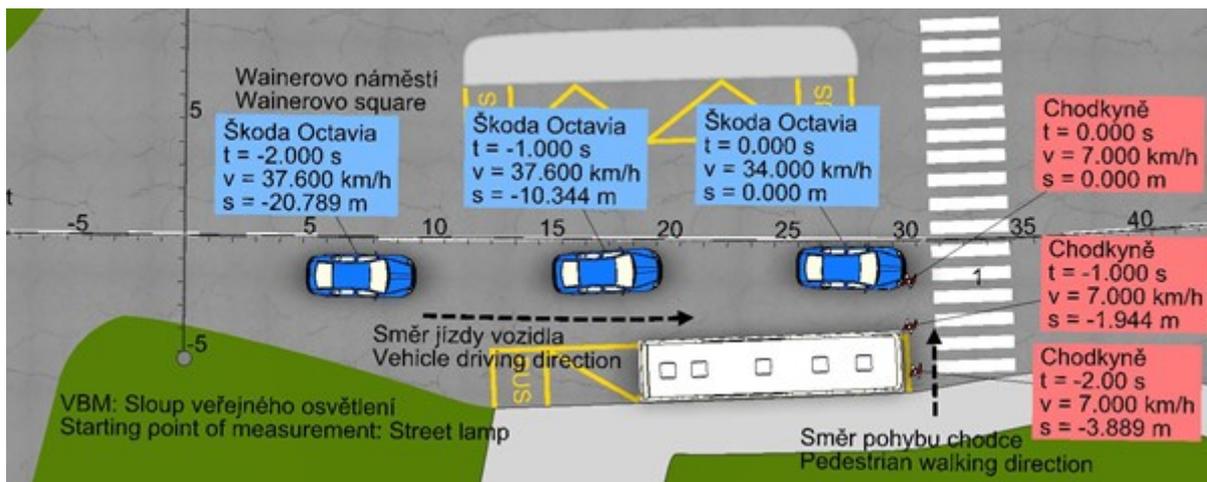
vyběhla zprava (z pohledu řidiče) zpoza autobusu, který v době nehody stál v zastávce. Průběh předmětné dopravní nehody ilustruje intervalový diagram na Obr. č. 4 .

Rekonstrukce dopravní nehody - intervalový diagram

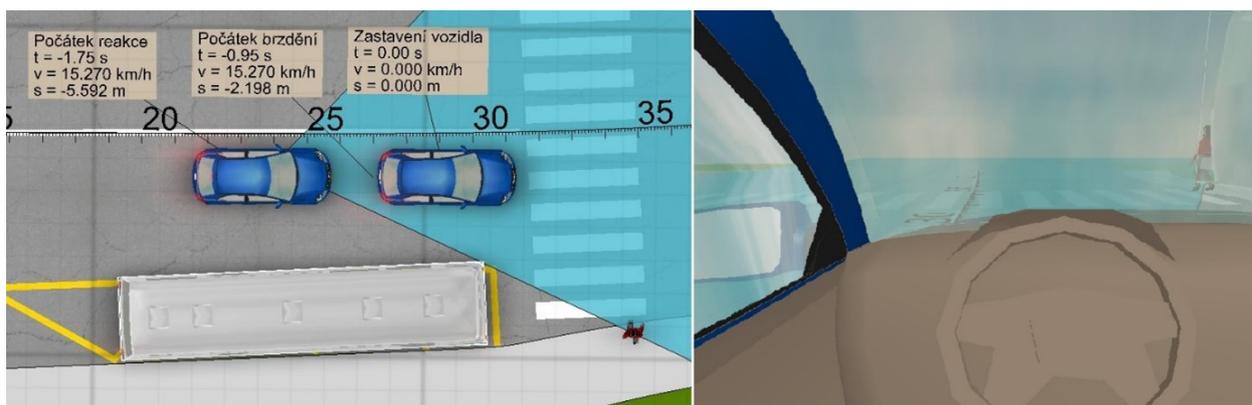
Obr. č. 5 nastiňuje situaci, kdy chodec, který hodlá využít přechod pro chodce, je skryt autobusem stojícím v zastávce. Z intervalového diagramu vyplývá, že chodce je řidič schopen detekovat až přibližně 5,5 m před přechodem pro chodce. Pokud by řidič chtěl zastavit před přechodem, uvažujeme-li průměrný reakční čas 0,8 s, musela by jeho rychlost na počátku této situace být nižší než 16 km/h.

Rychlost do zastavení - intervalový diagram

Z výše uvedených důvodů je patrné, že se jedná o případ nevhodně navržené dopravní infrastruktury, která nenapomáhá bezpečnému chování účastníků provozu, naopak jim toto chování ztěžuje. Zejména pokud se současně spojí více faktorů ovlivňujících konkrétní dopravní situaci (nepřehlednost místa, časová náročnost na překonání vozovky, zakryté oblasti přechodu vozidly stojícími v zastávce, nepozornost účastníků, nepřiměřená rychlost vozidel atd.), výrazně se zvyšuje pravděpodobnost dopravního konfliktu či nehody.

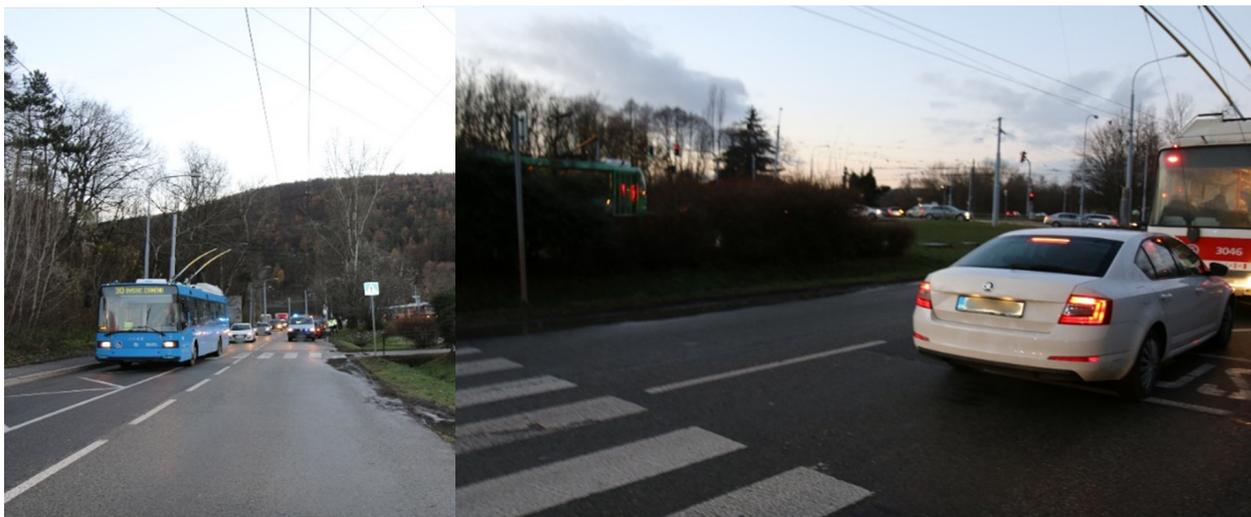
Řidič osobního vozidla jel ve směru do centra a nedal přednost chodci, který přecházel přes přechod z jeho levé strany. Na protisměrném pruhu se nachází zastávka MHD, v okamžiku nehody stál na zastávce trolejbus. Řidič uvedl, že v době nehody stála v protisměrném jízdním pruhu vozidla čekající za vozidlem MHD. Dle jeho výpovědi zpoza nich neočekávaně vyšel chodec, který pokračoval v chůzi,

aniž by se rozhlédl. Řidič na tuto skutečnost začal reagovat brzděním a vyhýbáním, ale střetu se nepodařilo zabránit. K nárazu došlo v levé části vozidla (dveře řidiče).

Nevhodně umístěná zastávka MHD v blízkosti přechodu pro chodce a) pohled řidiče b) pohled chodce

Vzhledem k různým typům zastávek není možné stanovit jednotné nápravné opatření, které by bylo možno aplikovat na přechody pro chodce u všech druhů zastávek MHD. Je důležité k jednotlivým lokalitám přistupovat individuálně a ověřit kromě jejich vhodného umístění z hlediska návaznosti a plynulosti pohybů chodců i jejich bezpečnost a viditelnost i v případě dočasných překážek v rozhledu, se kterými se v tomto případě nejčastěji setkáváme. K tomu je možné využít např. vysazených chodníkových ploch s vhodně navrženým výjezdovým klínem, které zajišťují viditelnost čekacích ploch a zároveň zkrácení přechodů pro chodce. Dále je možná aplikace vodorovného dopravního značení č. V12b „Žluté zkrřížené čáry“, které vyznačuje plochu, na kterou řidič nesmí vjet, v případě že je za touto plochou taková dopravní situace, kdy by byl řidič nucen zastavit vozidlo na vyznačené ploše, kde by vozidlo mohlo tvořit překážku v rozhledových polích přechodů pro chodce.

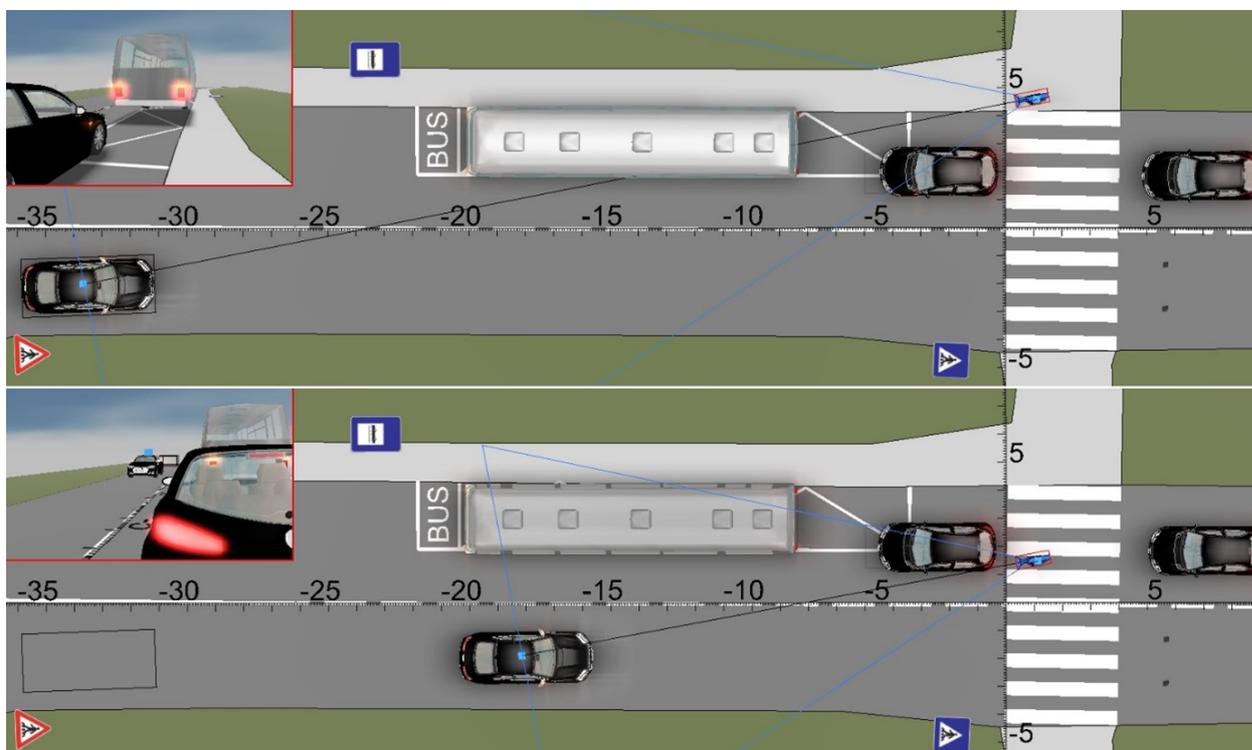
Jedná se o zastávku MHD na jízdním pruhu. Ve chvíli, kdy vozidlo MHD stojí v zastávce, omezí ostatní vozidla. Ta jsou nucena zastavit a stanou se spolu s vozidlem MHD překážkou v rozhledových polích jak řidičům v protisměrném jízdním pruhu, tak chodcům u přechodu (viz Obr. č. 6). V tomto uvedeném případě se jednalo o nelegální zastavení vozidla v místě zastávky autobusu. Jak je vidět na Obr. č. 7 , chodci při vstupu na přechod nemají možnost získat informace o blížících se vozidlech v opačném směru. To může způsobit jejich zastavování uprostřed komunikace s cílem přesvědčit se, zda je bezpečné pokračovat v přecházení.

Rozhled chodce při přecházení přechodu

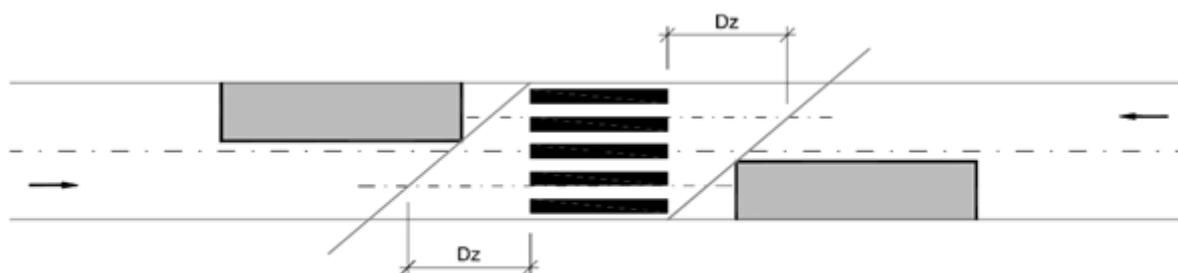
ČSN 73 6425-1 [19] stanovuje podmínky pro umístování zastávek MHD na jízdním pruhu. Z Obr. č. 8 je patrné, že v případě umístění zastávky v blízkosti přechodu pro chodce je třeba zajistit délku

D_z – délka rozhledu pro zastavení

Umístění zastávek MHD dle normy [19]

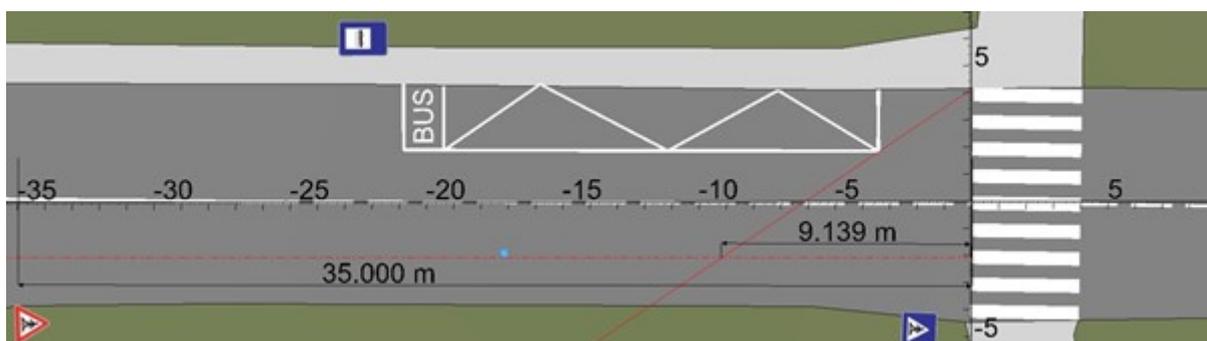
rozhledu pro zastavení. Pro rychlost 50 km/h (nejvyšší dovolená rychlost ve sledované lokalitě) je délka rozhledu pro zastavení 35 m. Na Obr. č. 9 je vidět, že v případě zkoumané lokality je délka rozhledu přibližně 9 m a neodpovídá tedy předepsané normě.

Rozhled pro zastavení v analyzované lokalitě

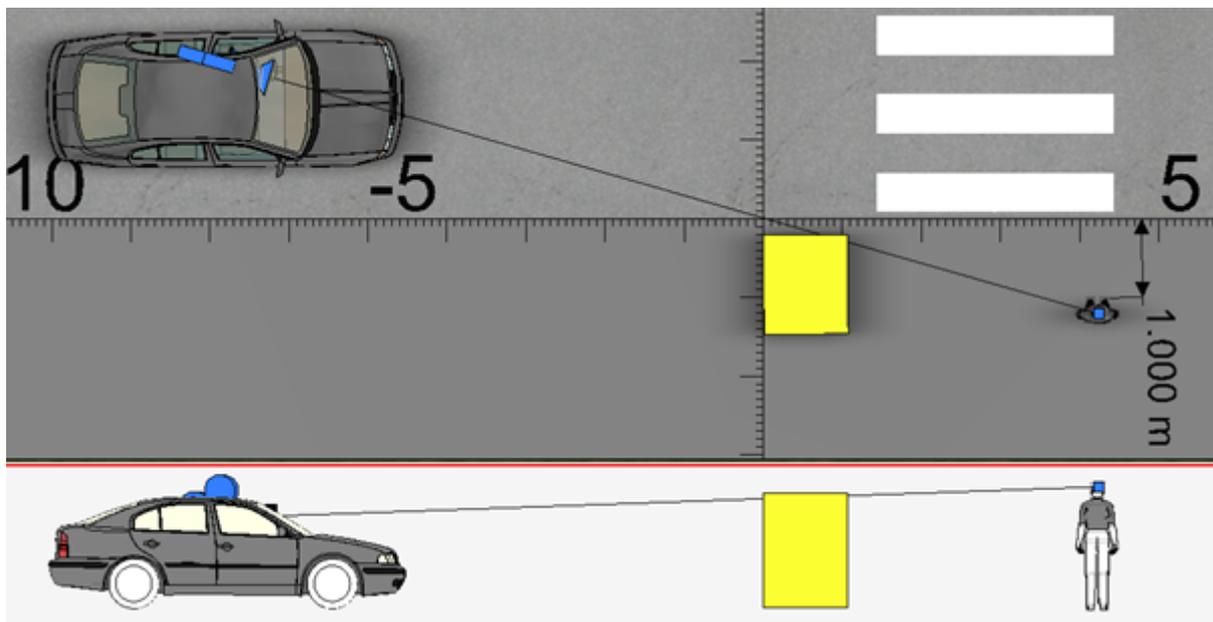
Ilustraci překážky - nádoby tříděného odpadu - v blízkosti přechodu pro chodce zobrazuje Obr. č. 10. Pokud je vozidlo vzdáleno cca 5 metrů od nádoby na tříděný odpad, za kterým se nachází člověk (ČSN 73 6110 Obr. č. 1 [3]), ve vzdálenosti cca 2 metry od nádoby, lze přehlédnout i chodce měřícího 1,6 m.

Příklad situace, kdy je rozhled řidiče vozidla na chodce omezen nádobou na tříděný odpad

Nevhodně umístěné nádob na tříděný odpad jsou častým případem, kdy lze prostředí označit jako přispívající faktor vzniku dopravních nehod. Jedná se ovšem o případy, které lze jednoduše opravit kontrolou dodržení rozhledových polí při schvalování umístění těchto nádob, případně kontrolou umístování nádob v praxi. Dlouhodobějším řešením (bez následné kontroly jejich umístování) je zřízení podzemních kontejnerů na tříděný odpad.

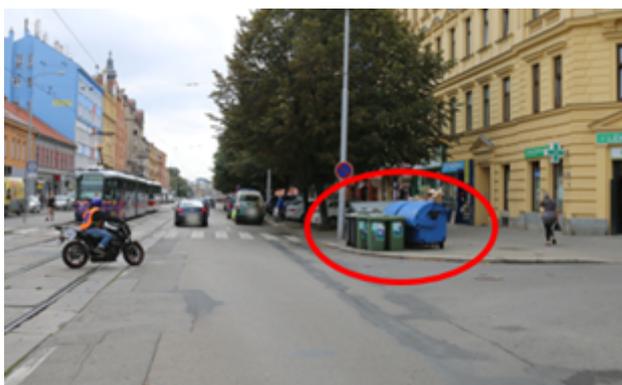
Příkladem omezení rozhledu nádobami na tříděný odpad s negativním vlivem na vznik nehody je přechod pro chodce nacházející se na průsečné křižovatce ulic Štefánikova a Hrnčířská v městské části Královo Pole v Brně. Přechod leží na rameni ulice Štefánikova, která je místní sběrnou komunikací plnící dopravně-obslužnou funkci. Z hlediska šířkového uspořádání se jedná o místní komunikaci směrově rozdělenou nezvýšeným tramvajovým pásem. V rámci činnosti HADN zde byla analyzována nehoda mezi osobním vozidlem a chodcem. Řidič osobního vozidla jel po ulici Štefánikova směrem do centra města Brna, když mu na křižovatce s ulicí Hrnčířská z pravé strany zpoza nádob na tříděný odpad vešel chodec. Řidič již nestihl na danou situaci reagovat a došlo k čelnímu střetu s chodcem. Obr. č. 11 zobrazuje umístění nádob na tříděný odpad v blízkosti přechodu pro chodce.

Nádoby na tříděný odpad umístěné v blízkosti přechodu v ulici Štefánikova

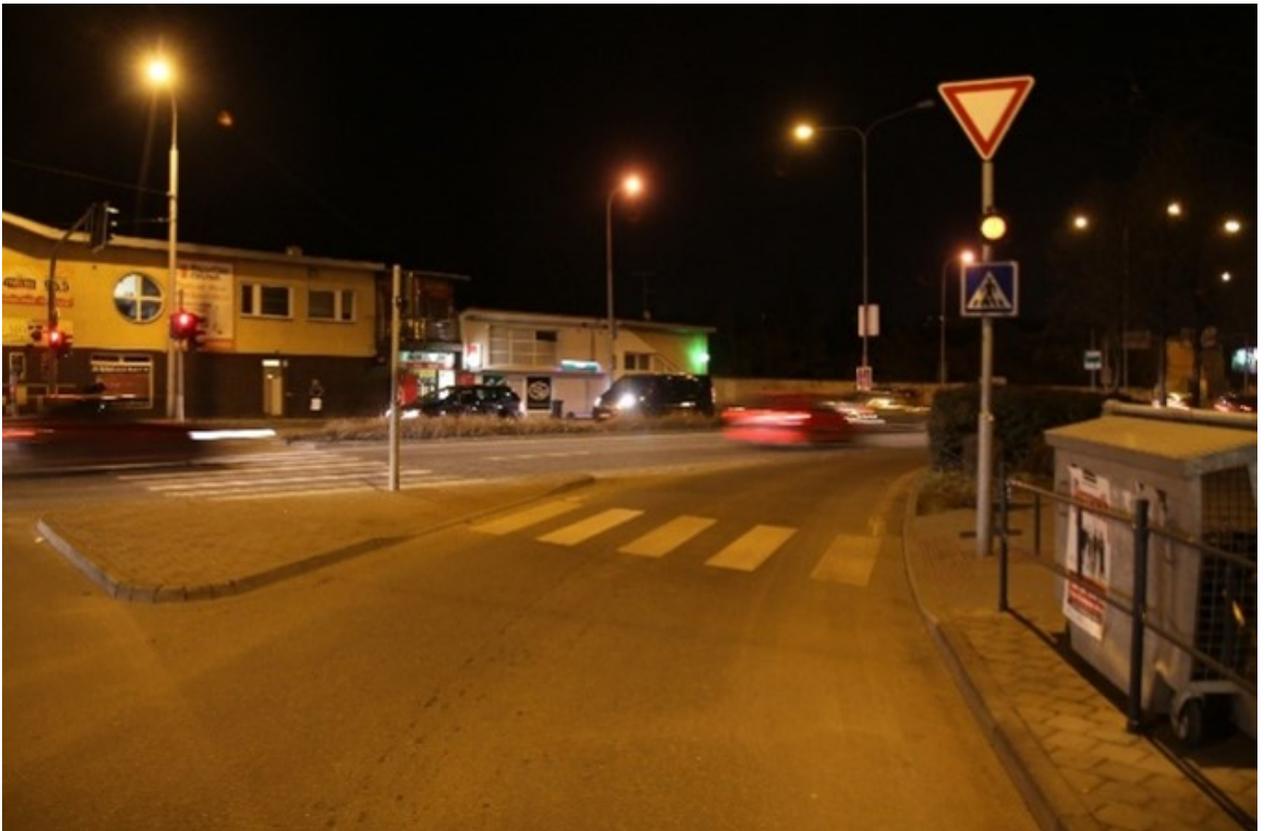
K další dopravní nehodě došlo na křižovatce ulice Táborská a Otakara Ševčíka v městské části Židenice v Brně. Jedná se o průsečnou světelně řízenou křižovatku. Ulicí Táborská je vedena i městská kolejová doprava. K dopravní nehodě došlo v nočních hodinách. Řidič osobního vozidla jel po ulici Táborská směrem z centra města a na křižovatce chtěl odbočit vpravo. Při odbočování mu ovšem z pravé strany zpoza nádob na tříděný odpad vešel do jízdního pruhu chodec. Došlo ke střetu mezi vozidlem a chodcem. I zde byl za přispívající faktor vzniku dopravní nehody určen vliv umístění nádob na odpad na chodníku (viz Obr. č. 12).

Umístění nádoby na tříděný odpad v oblouku a blízkosti křižovatky ulic Táborská a Otakara Ševčíka

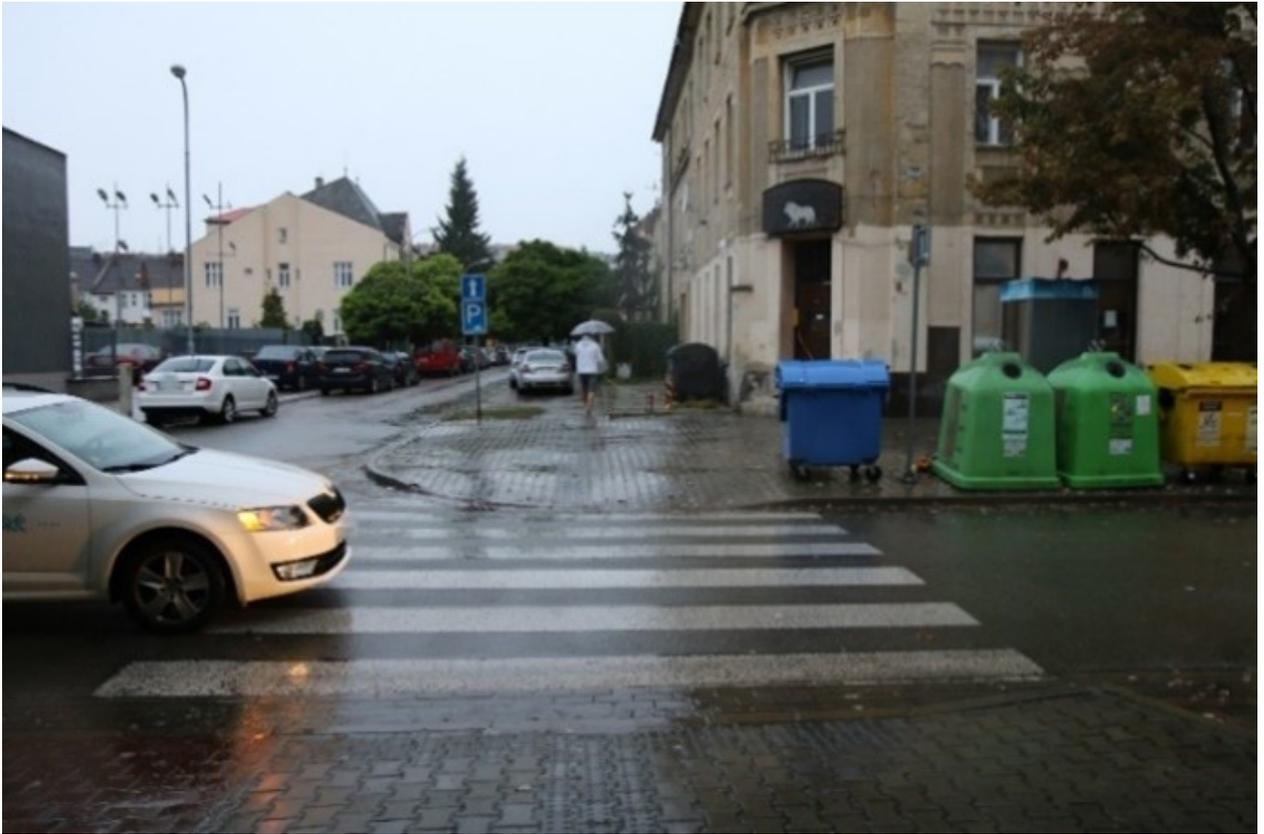
Další případ, kdy během šetření dopravní nehody bylo zjištěno nevhodné umístění nádob na tříděný odpad v blízkosti přechodu pro chodce bylo na stykové křižovatce ulic Nováčkova a Lieberzeitova v městské části Husovice v Brně. Jedná se o místní obslužné komunikace. I v této lokalitě byly nádoby na tříděný odpad umístěny bezprostředně vedle přechodu pro chodce (viz Obr. č. 13).

Nevhodně umístěné nádoby na tříděný odpad v ulici Nováčkova

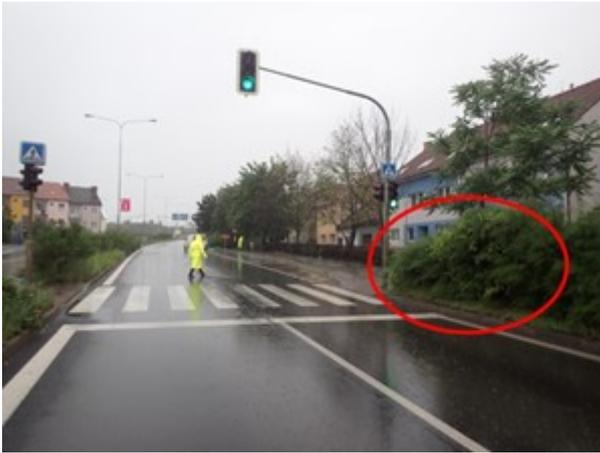
Příklad nevhodně umístěné i neupravené zeleně v blízkosti přechodu pro chodce byl identifikován u dopravní nehody na ulici Otakara Ševčíka v městské části Židenice v Brně. Jedná se o čtyřpruhovou směrově rozdělenou místní komunikaci. V blízkosti se nachází zastávky MHD Škroupova pro oba směry. Zmíněný přechod je v exponované čase řízen světelnou signalizací, ovšem v nočních hodinách je signalizace vypnuta. Pokud chodec vstupuje do vozovky z pravé strany z pohledu řidiče, který jede ve směru od ulice Gajdošova do Komárova, tvoří zeleň překážku v rozhledu (viz Obr. č. 14).

Neudržovaná zeleň v blízkosti přechodu pro chodce

Neupravenou, případně nevhodně umístěnou zeleň jako překážku bránící v rozhledu, a tedy ohrožující bezpečnost silničního provozu, lze snadno napravit pravidelnou údržbou, případně vykácením zeleně. Jedná se o levný a rychlý způsob nápravy. Keře a vzrostlou zeleň lze nahradit trávou či nízkými kultivary rostoucími pomalu nebo pouze do omezené výšky.

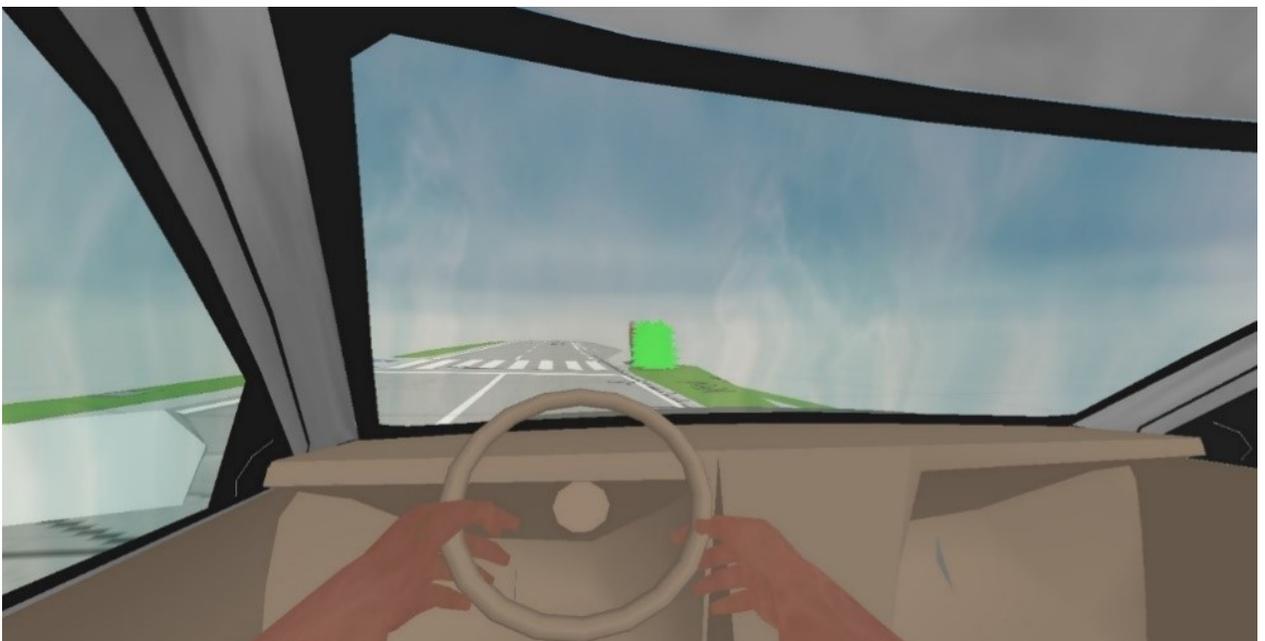
Na Obr. č. 15 je zobrazena možnost spatření chodce řidičem osobního vozidla, které je vzdálené 15 m od přechodu. Kvůli vzrostlé zeleni není možné spatřit chodce dříve. Při rychlosti vozidla 50 km/h a uvažované reakční době 0,8 s je schopen řidič začít brzdit pouhé 3 m před přechodem, což znemožňuje včasné zastavení vozidla před přechodem.

Omezení výhledu řidiče osobního vozidla na chodce v případě zeleně u přechodu pro chodce
