Dopravní nehody na přechodech pro chodce - případová studie

Publikováno: 20. 7. 2021
CDV

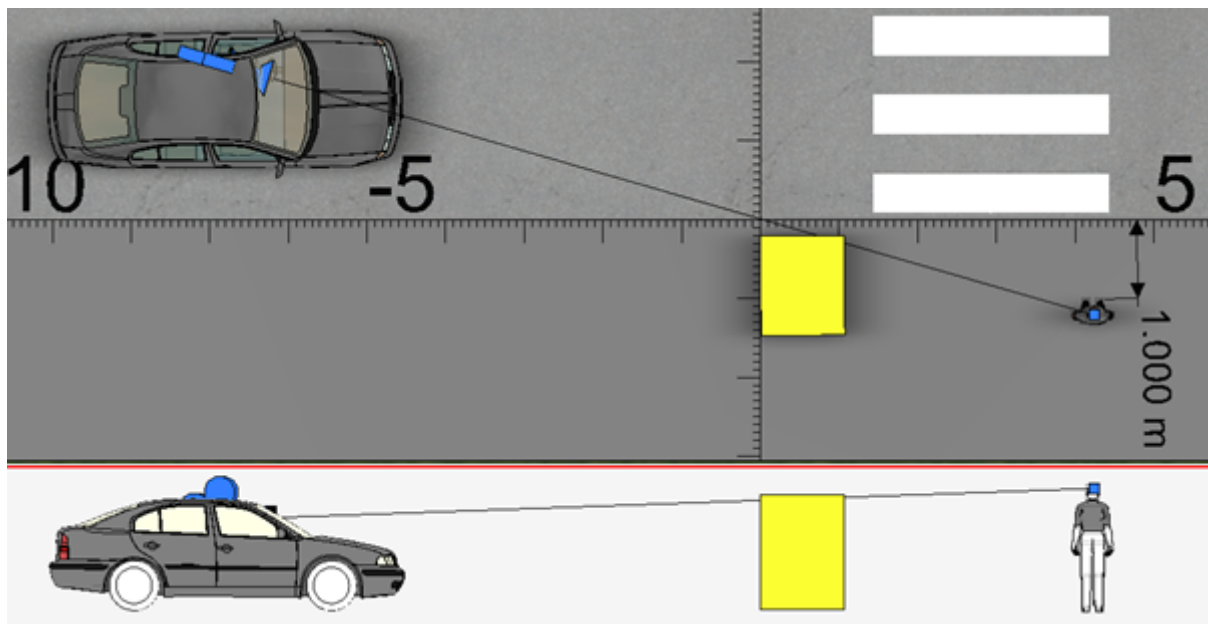
Ilustraci překážky - nádoby tříděného odpadu - v blízkosti přechodu pro chodce zobrazuje Obr. č. 10. Pokud je vozidlo vzdáleno cca 5 metrů od nádoby na tříděný odpad, za kterým se nachází člověk (ČSN 73 6110 Obr. č. 1 [3]), ve vzdálenosti cca 2 metry od nádoby, lze přehlédnout i chodce měřícího 1,6 m.

Příklad situace, kdy je rozhled řidiče vozidla na chodce omezen nádobou na tříděný odpad
