# Nový prvek pro regulaci nezákonného chování řidičů

Publikováno: 29. 1. 2016  
CDV

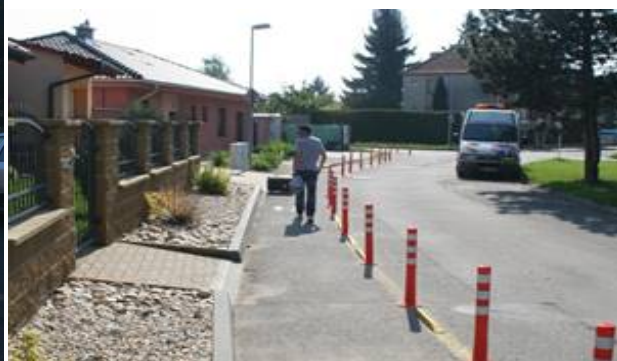
Obrázek 11. Břeclav – krátce po osazení

Pohyb chodců zůstal zachován na vymezeném prostoru. Do odděleného prostoru se přesunuli i cyklisté (v navazující ulici za křižovatkou je pro ně vyhrazený jízdní pruh a vznikla tak návaznost trasy). Reakcí rezidentů a majitelů přilehlých nemovitostí byl spíše údiv. Padlo pár předpovědí: „Tohle tady nemůže přece přežít.“ Opak je pravdou. Všechny sloupky přešly monitorovací období bez úhony pouze s drobnými oděrkami na exponovaných místech (odstraněn byl pouze jeden sloupek, který majitelům přilehlé nemovitosti překážel ve vjezdu – ovšem až po 11 měsících provozu). Nejvíce trpěly krajní sloupky a sloupky po krajích vjezdů. Místa byly strženy reflexní pásy, ale jinak dopravní a klimatické zatížení nemělo žádný vliv na tvar nebo funkci sloupků.
