Vyhodnocení efektivity použití figurín v Lipníku nad Bečvou

Publikováno: 27. 4. 2007

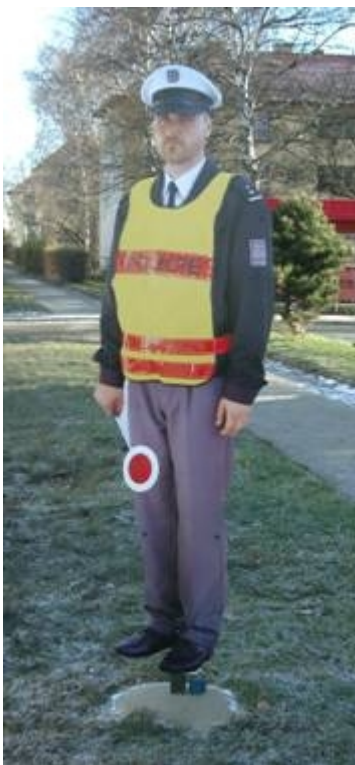
Byly použity plastové figuríny policisty (obr. 1). Vyobrazení je provedeno pouze na čelní straně. Povrch je reflexní a odolný vůči počasí a poničení (sprej, nečistoty). Figuríny nejsou nainstalovány stabilně; podle potřeby jsou vyjímány a znovu nasazovány do zabetonovaného držáku.

Obr. 1. Použitá figurína policisty

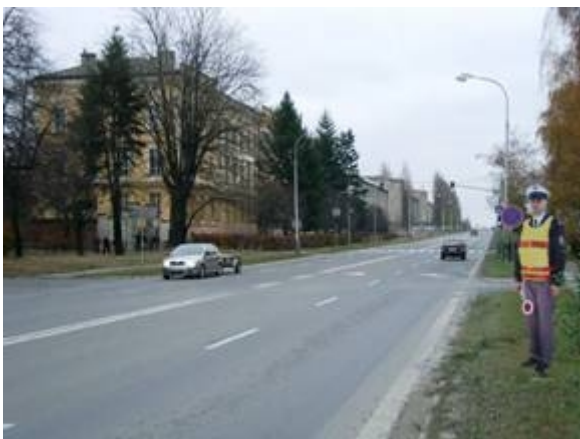
Obr. 4. Poloha lokalit 1 (ulice Hranická) a 2 (ulice Osecká) na silnici I/47

První lokalita (ulice Hranická, obr. 2) se nachází v přímé na vjezdu do obce ve směru od Hranic na Moravě. Figurína se umísťuje ve směru na Hranice cca 90 m před přechodem u budovy ZŠ Hranická, u křižovatky s ulicí M. J. Husa. Komunikace je zde čtyřpruhová, dělená dvojitou bílou čarou. Oboustranné chodníky jsou dlážděné a v obou směrech odsazené cca 2 m od vozovky zeleným pásem. Ve směru na Hranice je přibližně 300 m před sledovaným místem osazena informační značka

Druhá lokalita (ulice Osecká, obr. 3) se nachází na vjezdu do obce ve směru od Přerova v dlouhém směrovém oblouku. Figurína se nachází cca 20 m před přechodem u budovy ZŠ Osecká, u křižovatky s ulicí Jiráskovou, ve směru do centra. Komunikace je zde dvoupruhová, dělená přerušovanou bílou čarou s podélným parkováním v obou směrech. Chodníky jsou opět odsazené zeleným pásem. Šířkové uspořádání komunikace je méně velkorysý. Překračování nejvyšší povolené rychlosti je ve srovnání s ulicí Hranickou méně časté.

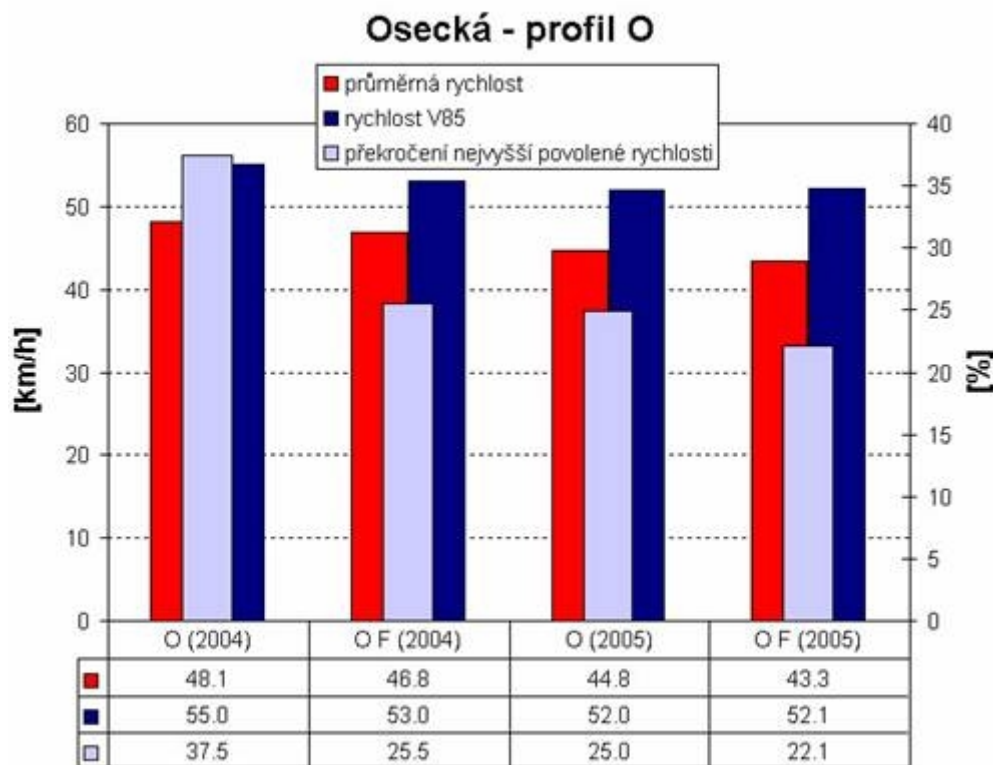
Výsledné grafy s tabulkami hodnot jsou na obr. 6 - 8. Grafy zobrazují pro každé měření průměrnou rychlost, rychlost V_{85} (tj. rychlost, kterou nepřekročilo 85 % vozidel) a procentuální hodnotu četnosti překročení nejvyšší povolené rychlosti (tj. 50 km/h).

Obr. 6. Grafy a tabulky hodnot průměrné rychlosti, rychlosti V_{85} a procentuální četnosti překročení nejvyšší povolené rychlosti v profilu O na ulici Osecké (písmeno F označuje měření s figurínou)

- Na ulici Osecké došlo po instalaci figuríny k mírnému snížení rychlosti a tato úroveň dále přetrvává. Figurína je však nevhodně umístěna za parkujícími vozidly (viz obr. 3).
- V profilu H1 se snížila rychlost po instalaci v roce 2004. V roce 2005 byl zjištěn přibližně setrvalý stav.

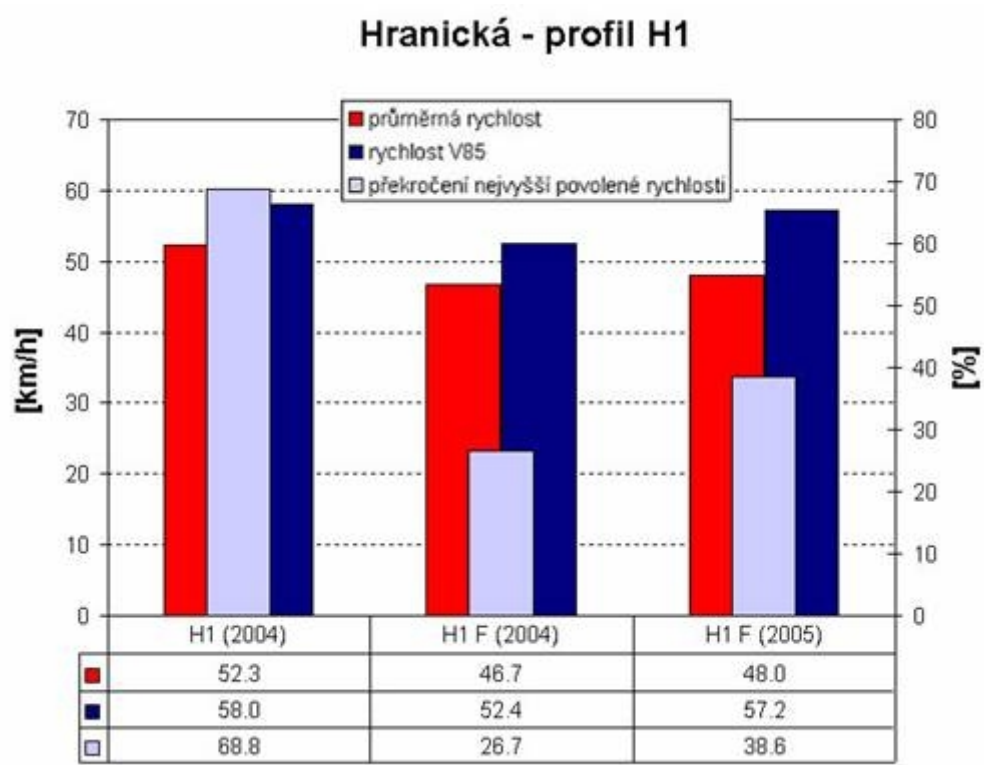
Obr. 7. Grafy a tabulky hodnot průměrné rychlosti, rychlosti V85 a procentuální četnosti překročení nejvyšší povolené rychlosti v profilu H1 na ulici Hranické (písmeno F označuje měření s figurínou)
