# Nový prvek pro regulaci nezákonného chování řidičů

Publikováno: 29. 1. 2016  
CDV

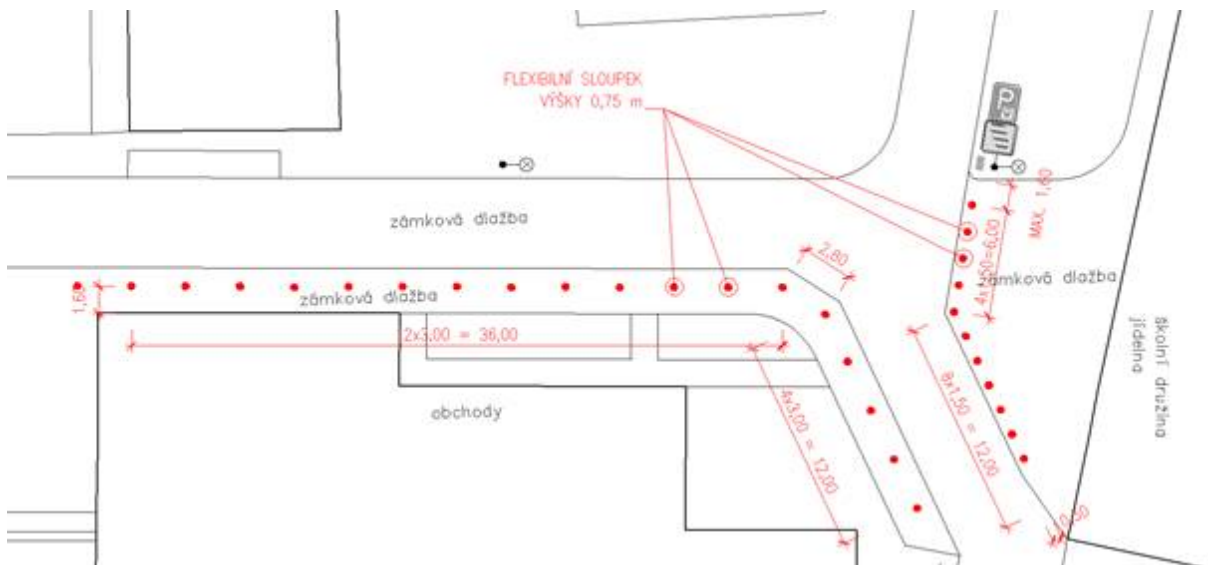
Obrázek 08. Benešov - ZŠ Jiráskova - schéma osazení

Závěrem lze konstatovat, že stav po ukončení monitoringu v roce 2015 v této lokalitě je nevyhovující - chybí 8 sloupků (před obchody), zbylé sloupky jsou nestabilně ukotvené (v zámkové dlažbě neudrží více jak 50 % z nich). Pro nekompaktní zámkovou dlažbu a dané dopravní zatížení v lokalitě je povrchové kotvení nevhodné. Obecně by podpovrchové kotvení, v případě dlážděného krytu, zaručilo správnou funkci sloupku a také menší náchylnost k vandalismu. Je nutné poznamenat, že v období řešení projektu byly sloupky osazeny do dlažby i na jinou lokalitu, kde k tomuto jevu nedocházelo. Dlažba byla však soudržnější (a to se nejednalo o zámkovou dlažbu, ale pouze o dlažbu ve tvaru obdélníku).
