Nový prvek pro regulaci nezákonného chování řidičů

Publikováno: 29. 1. 2016
CDV

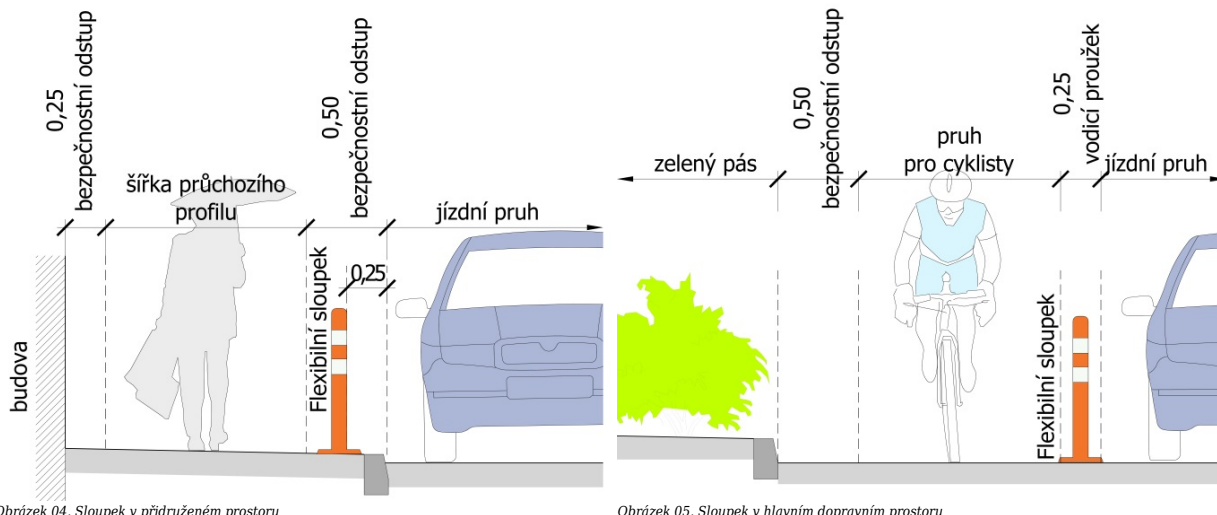
Obrázek 04. Sloupek v předruženém prostoru

Obrázek 05. Sloupek v hlavním dopravním prostoru

Sloupky by měly být umístěny na lokality především jako podpora dopravních značek a zpřehlednění/zvýraznění kritických lokalit (viz kapitola v TP 217: Vymezení pojmů [06]) pozemních komunikací nebo míst se zvýšeným počtem bezpečnostních rizik. Dle ČSN 73 6101 [03] nespádá flexibilní regulační sloupek mezi pevné překážky. V rámci příčného uspořádání komunikace jsou sloupky umísťovány do vodicího proužku, je-li zřízen. Sloupky nesmí svým profilem (mimo patky do výšky 0,05 m) zasahovat do přilehlého jízdního pruhu. Další možností je umístění sloupků do plochy komunikace, do kterých je zakázáno vjíždět. Osazení sloupků musí být vždy podporovat vodorovnou dopravní značku (např. č. V 1a „Podélná čára souvislá“, V 13 dopravní stíny, V 12a „Žlutá klikatá čára“, aj.). Další možností umístění je do bezpečnostního odstupů mezi hlavním a přidruženým prostorem. Sloupky je vhodné volit a osazovat tak, aby odstup dřívku sloupku (bez patky) od jízdního pruhu byl alespoň 0,25 m a zároveň aby zůstal zachován průjezdný/průchozí profil v přidruženém prostoru (stezky pro cyklisty/chodník - viz vyhláška č. 398/2009 Sb. [07], ČSN 73 6110 [04], TP 179 [05]).

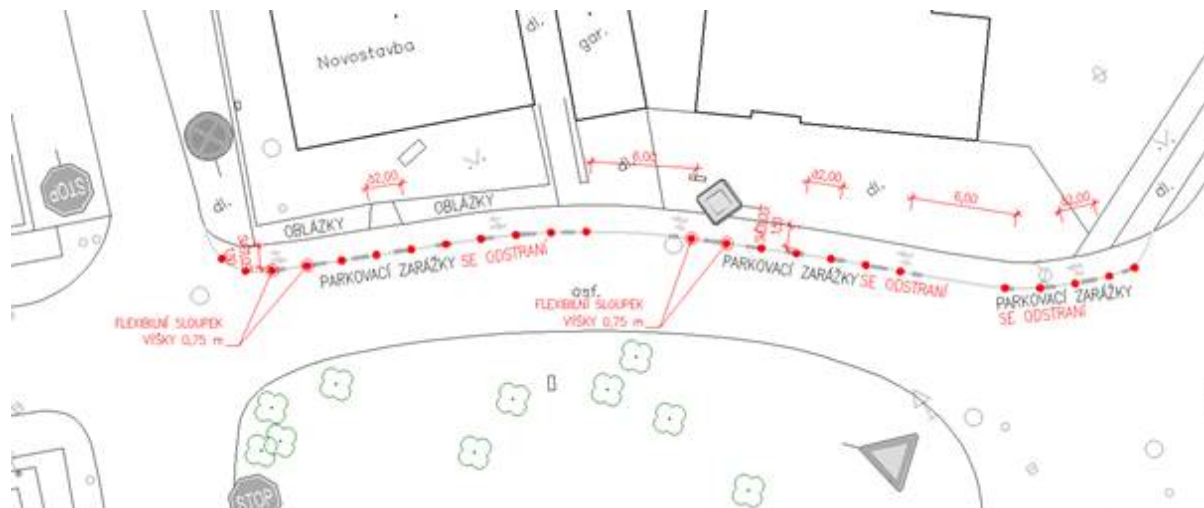
Obrázek 09. Břeclav – Za Kasárnami – schéma osazení

V tomto případě se jedná o obousměrnou dvoupruhovou komunikaci bez přilehlých chodníků. Právě kvůli absenci chodníků a poměrně velkému provozu pěších byla na široké komunikaci oddělena pěší doprava vodorovným značením a pomocí nízkých parkovacích zářezek. Tyto zářezky nesly známky častého přejíždění a byly ve velmi špatném stavu. Vybudování chodníku prozatím nepřipadalo v úvahu kvůli majetkovému vypořádání pozemků, proto město zvolilo nízkonákladové prozatímní řešení pomocí flexibilních sloupků. Na lokalitu bylo osazeno 24 ks sloupků průměru 80 mm výšky 750 mm. Kotvení sloupků proběhlo opět povrchovým způsobem pomocí kotev do živичného povrchu komunikace.

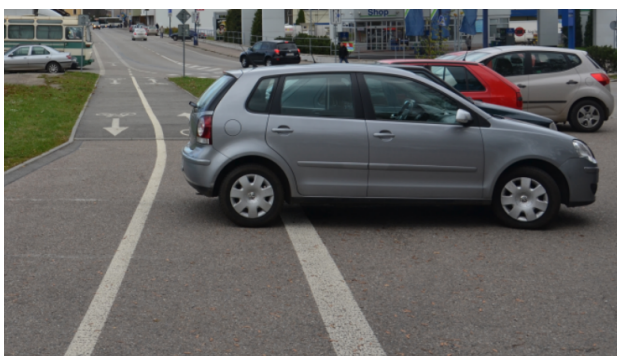
Obrázek 14. Benešov - před osazením (říjen 2013)

Jako další lokalita pro implementaci byla vybrána odstavňá plocha pro vozidla, která je současně účelovou komunikací. Geometricky je v souběhu s cyklostezkou. Na této lokalitě docházelo k nelegálnímu odstavování/parkování vozidel ve vyhrazeném pruhu pro cyklisty. Řidiči tak porušovali § 27 zákona č. 361/2001 Sb., odstavec (i) na vyhrazeném jízdním pruhu (viz Obrázek 14).

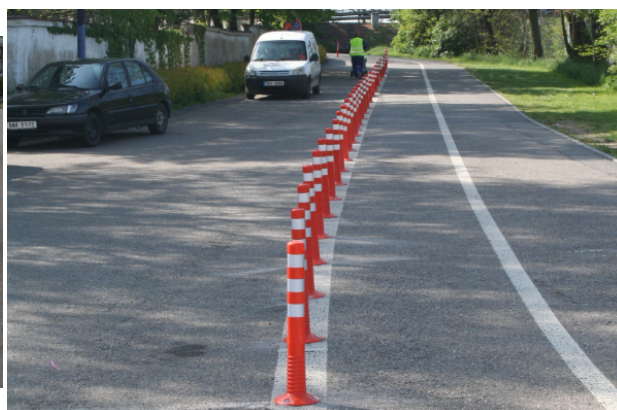
Obrázek 15. Benešov - po osazení (květen 2014)

Na Obrázek 15 jsou zachyceny flexibilní regulační sloupky krátce po jejich osazení. Ihned tak vznikla optická bariéra, která je ohleduplná (odpouštějící) ke zranitelným účastníkům silničního provozu.

Jak je znázorněno na obrázcích 15, 16 a 17 tak i několik měsíců po osazení porušování § 25 vymizelo.

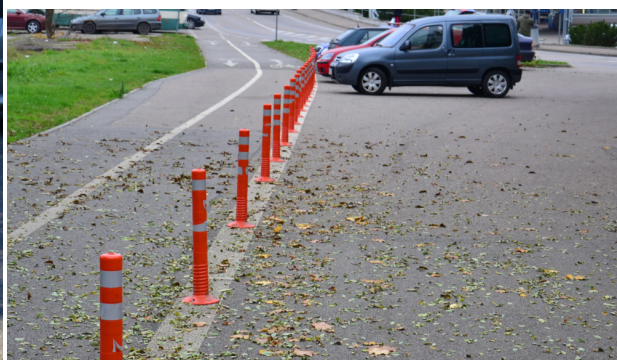
Obrázek 17. Benešov - 5 měsíc (říjen 2014)
