# Průzkum chování řidičů a chodců na železničních přejezdech

Publikováno: 21. 9. 2012

## Anotace

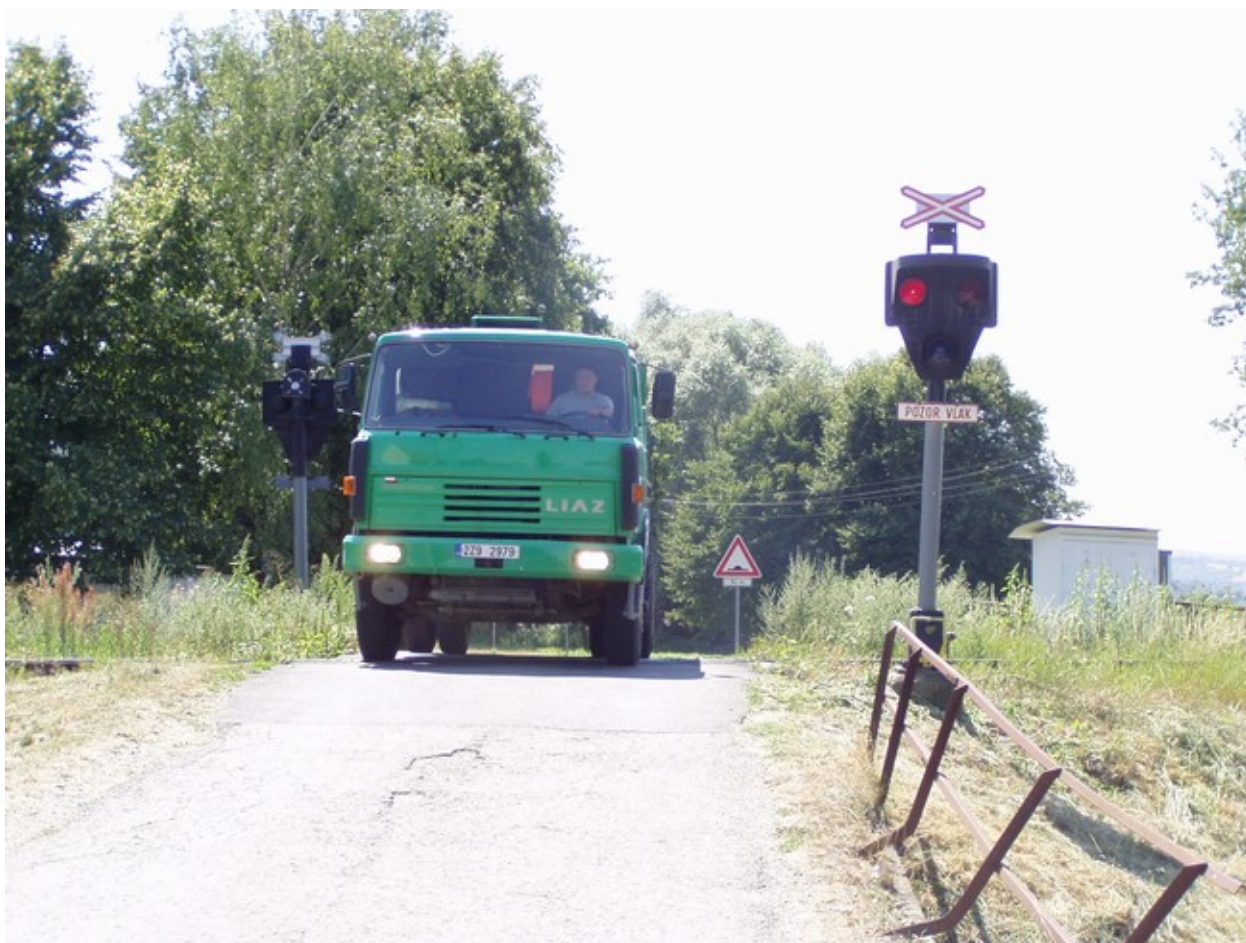
Téměř polovina řidičů zastavila mimo nebezpečné pásmo, významný je však i podíl těch, kteří pouze zpomalili. Výsledky se poněkud liší podle typu vozidla, u všech skupin je však nejčastější řádné zastavení a na druhém místě zpomalení, s výjimkou jízdních kol, která nejčastěji projížděla nezměněnou rychlostí a nikdy nezastavovala (je však třeba brát v úvahu jejich relativně nízkou rychlost a také určité obtíže spojené se zastavením). Rozdíly jsou také v jednotlivých lokalitách.
