# Nový prvek pro regulaci nezákonného chování řidičů

Publikováno: 29. 1. 2016  
CDV

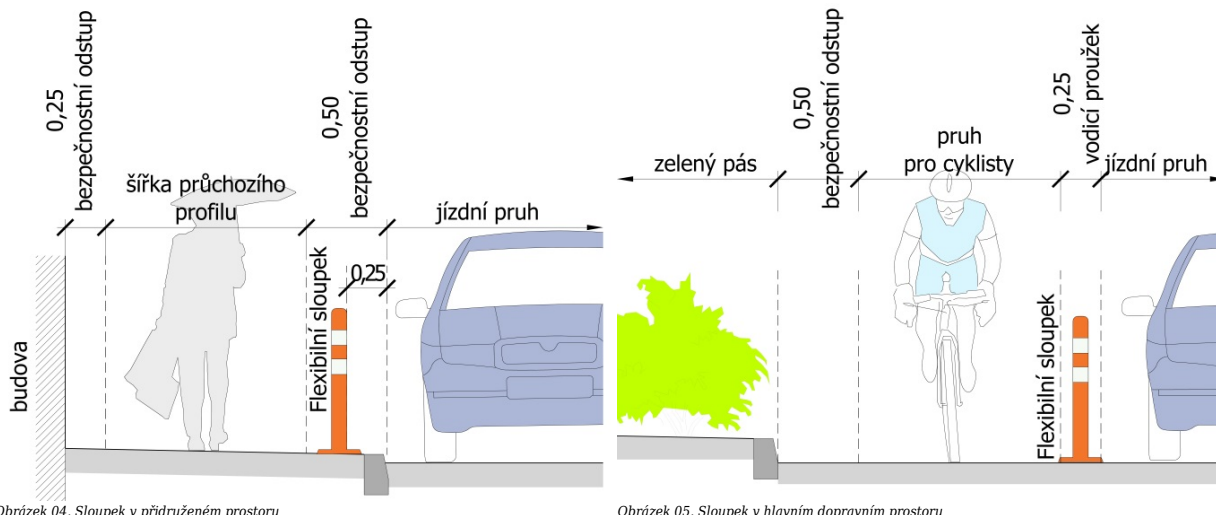
Obrázek 04. Sloupek v předruženém prostoru

Obrázek 05. Sloupek v hlavním dopravním prostoru

Sloupky by měly být umístěny na lokality především jako podpora dopravních značek a zpřehlednění/zvýraznění kritických lokalit (viz kapitola v TP 217: Vymezení pojmů [06]) pozemních komunikací nebo míst se zvýšeným počtem bezpečnostních rizik. Dle ČSN 73 6101 [03] nespadá flexibilní regulační sloupek mezi pevné překážky. V rámci příčného uspořádání komunikace jsou sloupky umísťovány do vodicího proužku, je-li zřízen. Sloupky nesmí svým profilem (mimo patky do výšky 0,05 m) zasahovat do přilehlého jízdního pruhu. Další možností je umístění sloupků do plochy komunikace, do kterých je zakázáno vjíždět. Osazení sloupků musí být vždy podporovat vodorovnou dopravní značku (např. č. V 1a „Podélná čára souvislá“, V 13 dopravní stíny, V 12a „Žlutá klikatá čára“, aj.). Další možností umístění je do bezpečnostního odstupů mezi hlavním a přidruženým prostorem. Sloupky je vhodné volit a osazovat tak, aby odstup dřívku sloupku (bez patky) od jízdního pruhu byl alespoň 0,25 m a zároveň aby zůstal zachován průjezdný/průchozí profil v přidruženém prostoru (stezky pro cyklisty/chodník - viz vyhláška č. 398/2009 Sb. [07], ČSN 73 6110 [04], TP 179 [05]).
