# Dopravní nehody na přechodech pro chodce - případová studie

Publikováno: 20. 7. 2021  
CDV

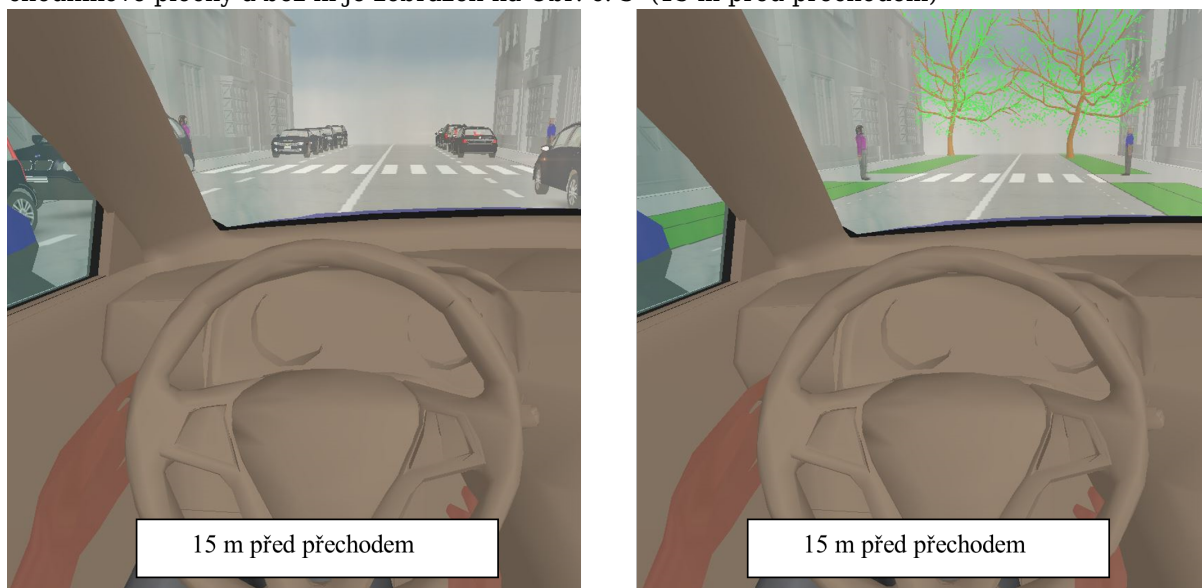
Rozdíl mezi rozhledem z vozidla na čekací plochy přechodu pro chodce v případě vysazené chodníkové plochy a bez ní je zobrazen na Obr. č. 3 (15 m před přechodem)

Rozhled z vozidla na přechod a) bez vysazené chodníkové plochy b) s vysazenou chodníkovou plochou
