Nový prvek pro regulaci nezákonného chování řidičů

Publikováno: 29. 1. 2016
CDV

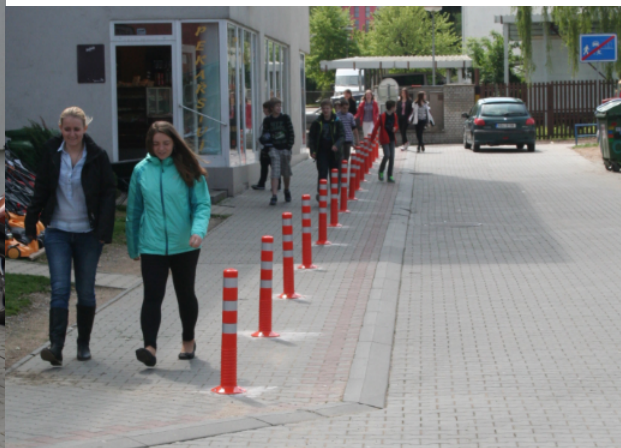
Po domluvě s vedením města bylo v květnu 2014 na této lokalitě osazeno 31 flexibilních regulačních sloupků průměru 80 mm a výšky 750 mm. Došlo tak k oddělení pobytové zóny od dopravního prostoru. Kotvení sloupků proběhlo povrchovým způsobem pomocí kotev do zámkové dlažby. Na komunikaci zůstal dostatečně široký dopravní prostor pro míjení dvou vozidel (viz Obrázek 07).

Obrázek 07. Benešov – krátce po osazení

Pohyb chodců se ihned po osazení sloupků usměrnil do vymezeného prostoru. Po osazení sloupků došlo k zamezení odstavování vozidel v tomto prostoru (viz Obrázek 07). Reakce rezidentů byly však různé. Učitelky z blízké školy téměř s nadšením kvitovaly nové opatření s tím, že něco takového bylo dlouho potřeba. Naopak místní obchodníci s nastalou situací vyjádřili poměrně hlasitý nesouhlas. A tak vozidla pro zásobování byla stále odstavována v blízkosti obchodů, ale nyní už za sloupky. Bohužel v krátkém časovém období (cca dva měsíce) byly některé sloupky zničeny neznámým vandalem. Situaci řešila Policie ČR jako přečin Poškození cizí věci. Nutno přiznat, že kotvení sloupků v zámkové dlažbě v této lokalitě nebylo příliš efektivní. Dlažba byla pro povrchové kotvení pomocí hmoždinek a krátkých šroubů příliš nekompaktní. Městu byla nabídnuta okamžitá výměna sloupků s tím, že by všechny sloupky byly zakotveny do nové betonové patky. Zástupci města chtěli situaci řešit komplexně a rozhodli se vybudovat odstavná stání pro zásobování a teprve poté sloupky znovu osadit.
