Dopravní nehody na přechodech pro chodce - případová studie

Publikováno: 20. 7. 2021
CDV

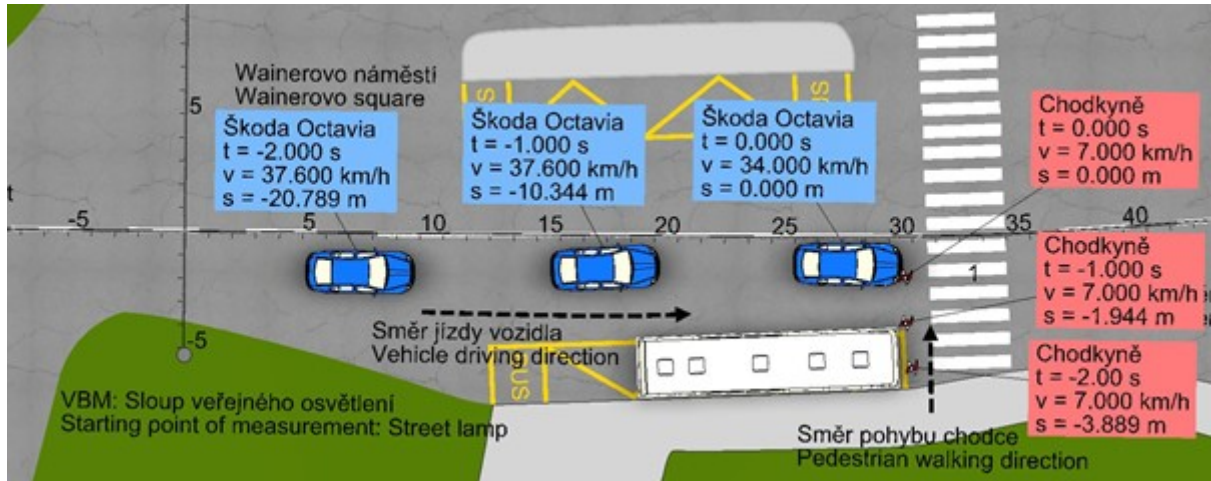
vyběhla zprava (z pohledu řidiče) zpoza autobusu, který v době nehody stál v zastávce. Průběh předmětné dopravní nehody ilustruje intervalový diagram na Obr. č. 4 .

Rekonstrukce dopravní nehody - intervalový diagram

Z výše uvedených důvodů je patrné, že se jedná o případ nevhodně navržené dopravní infrastruktury, která nenapomáhá bezpečnému chování účastníků provozu, naopak jim toto chování ztěžuje. Zejména pokud se současně spojí více faktorů ovlivňujících konkrétní dopravní situaci (nepřehlednost místa, časová náročnost na překonání vozovky, zakryté oblasti přechodu vozidly stojícími v zastávce, nepozornost účastníků, nepřiměřená rychlost vozidel atd.), výrazně se zvyšuje pravděpodobnost dopravního konfliktu či nehody.
