# Nový prvek pro regulaci nezákonného chování řidičů

Publikováno: 29. 1. 2016  
CDV

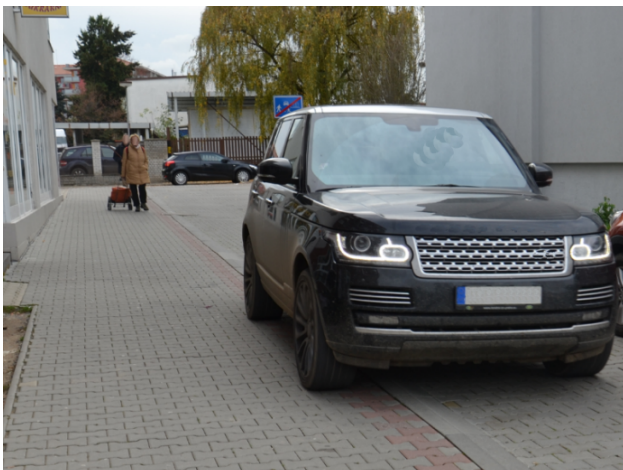
Obrázek 06. Benešov - před osazením

Jedná se o komunikaci v obytné zóně (bydlení, sportovní areál a nákupní zóna) označenou příslušnou dopravní značkou č. IP 26a „Obytná zóna“. Komunikace je spojnicí mezi ZŠ a MŠ Jiráskova a školní jídelnou, proto se zde v době oběda pohybuje nejen velké množství dětí ale i seniorů. Bohužel ke komunikaci přiléhá nákupní zóna, jejíž zásobování probíhá právě z této komunikace. Dle vyjádření obchodníků je zásobování z druhé strany budovy nemožné. Žádné vyhrazené parkovací místo pro zásobování obchodů neexistuje. Ve stavu před osazením byla vozidla odstavována na komunikaci (někdy i částečně na vegetaci), kde stání nebylo povoleno. Tak docházelo k porušování zákona č. 361/2001 Sb., o provozu na PK (viz Obrázek 06).

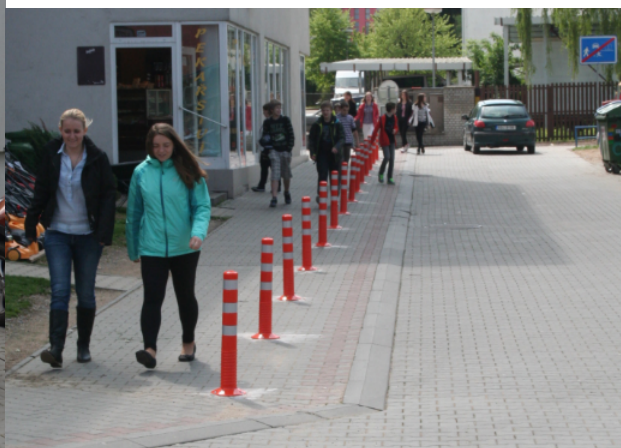
Obrázek 07. Benešov - krátce po osazení

Po domluvě s vedením města bylo v květnu 2014 na této lokalitě osazeno 31 flexibilních regulačních sloupků průměru 80 mm a výšky 750 mm. Došlo tak k oddělení pobytové zóny od dopravního prostoru. Kotvení sloupků proběhlo povrchovým způsobem pomocí kotev do zámkové dlažby. Na komunikaci zůstal dostatečně široký dopravní prostor pro míjení dvou vozidel (viz Obrázek 07).

Pohyb chodců se ihned po osazení sloupků usměrnil do vymezeného prostoru. Po osazení sloupků došlo k zamezení odstavování vozidel v tomto prostoru (viz Obrázek 07). Reakce rezidentů byly však různé. Učitelky z blízké školy téměř s nadšením kvitovaly nové opatření s tím, že něco takového bylo dlouho potřeba. Naopak místní obchodníci s nastalou situací vyjádřili poměrně hlasitý nesouhlas. A tak vozidla pro zásobování byla stále odstavována v blízkosti obchodů, ale nyní už za sloupky. Bohužel v krátkém časovém období (cca dva měsíce) byly některé sloupky zničeny neznámým vandalem. Situaci řešila Policie ČR jako přečin Poškození cizí věci. Nutno přiznat, že kotvení sloupků v zámkové dlažbě v této lokalitě nebylo příliš efektivní. Dlažba byla pro povrchové kotvení pomocí hmoždinek a krátkých šroubů příliš nekompaktní. Městu byla nabídnuta okamžitá výměna sloupků s tím, že by všechny sloupky byly zakotveny do nové betonové patky. Zástupci města chtěli situaci řešit komplexně a rozhodli se vybudovat odstavná stání pro zásobování a teprve poté sloupky znovu osadit.

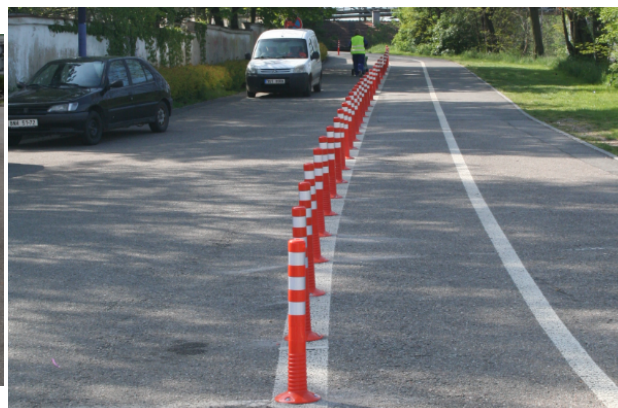
Obrázek 15. Benešov - po osazení (květen 2014)

Na Obrázek 15 jsou zachyceny flexibilní regulační sloupky krátce po jejich osazení. Ihned tak vznikla optická bariéra, která je ohleduplná (odpouštějící) ke zranitelným účastníkům silničního provozu.

Jak je znázorněno na obrázcích 15, 16 a 17 tak i několik měsíců po osazení porušování § 25 vymizelo.

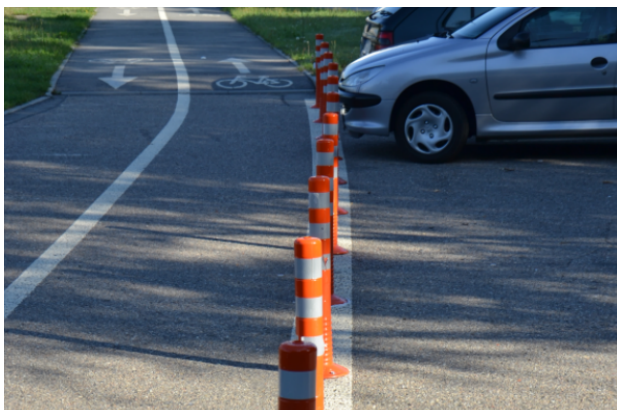
Obrázek 16. Benešov - 3 měsíc (srpen 2014)

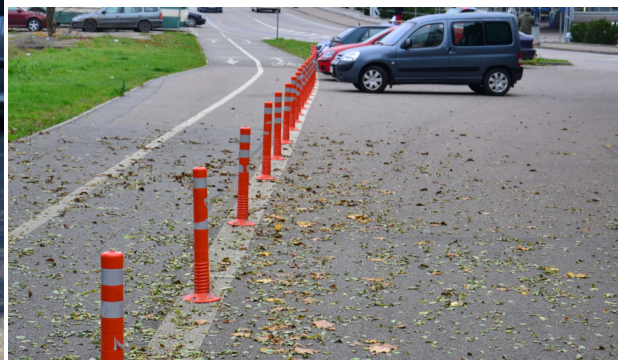
Obrázek 17. Benešov - 5 měsíc (říjen 2014)

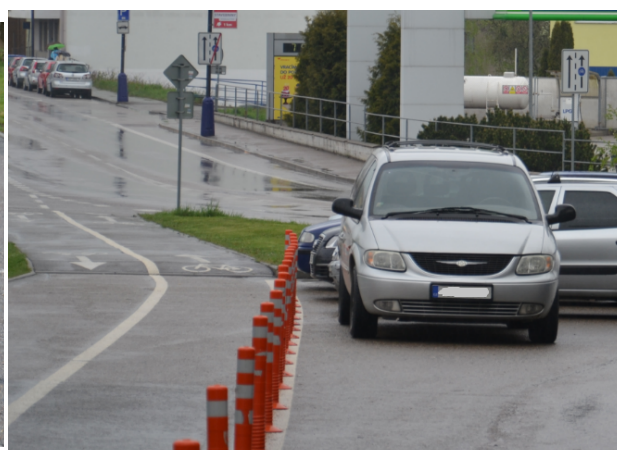
Obrázek 19. Benešov - 12 měsíc (duben 2015)
