# Nový prvek pro regulaci nezákonného chování řidičů

Publikováno: 29. 1. 2016  
CDV

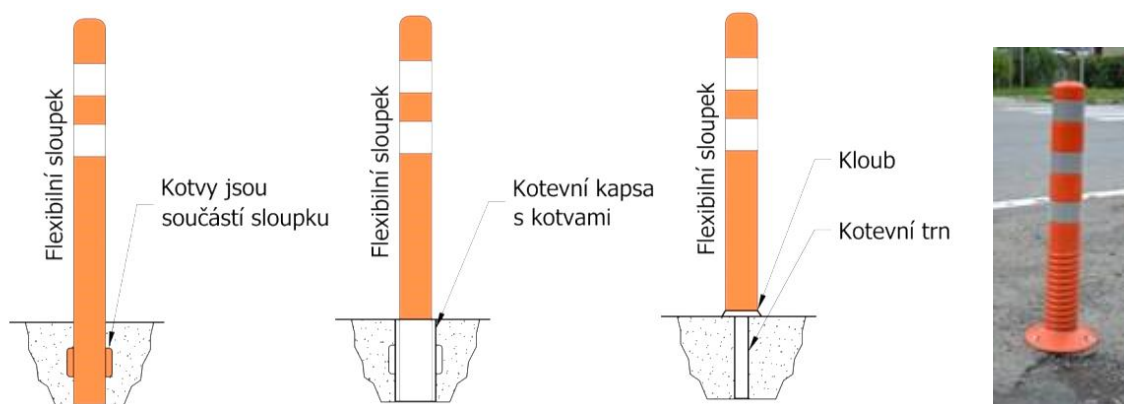
Obrázek 01. Flexibilní regulační sloupek

Ne, úplnou novinkou je flexibilní regulační sloupek, což je zařízení pro dopravně bezpečnostní a dopravně výchovné informace ve tvaru sloupu. „Flexisloupek“ slouží k regulaci provozu, opticky usměrňuje a odděluje provoz motorových vozidel od pěších. Na pozemní komunikaci nevytváří pevnou překážku, a proto je možné jej umístit i do hlavního dopravního prostoru komunikace. Patří podobně jako ostatní druhy sloupek mezi vybavení pozemní komunikace.

Flexibilní sloupek je vyroben z recyklovatelného termoplastického polyuretanu (TPU). Barva sloupku je oranžová. Barva reflexní pásky je bílá. Profil sloupku je kruhový o průměru 80 nebo 90 mm, hrany jsou zaoblené. Sloupek je „mírně“ kónický o výšce 0,75 m, spodní část je kvůli větší tuhosti profilovaná. Integrovaná kotevní podstava sloupku je o průměru 200 mm. Tepelná odolnost sloupku spadá do rozmezí  $-20 \div 60^{\circ}\text{C}$ . Sloupek vyhovuje požadavkům TP 217 [06] a byl schválen pro použití na PK v ČR.

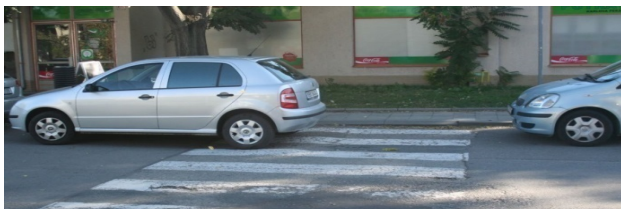
Obrázek 02. Stání vozidla na přechodu (§27 písm. c)

V silničním provozu se lze každý den setkat s řadou drobných přestupků, které představují bezpečnostní rizika. Nevhodné chování účastníků silničního provozu často vede k narušení rozhledových poměrů, které může přispívat ke zhoršení plynulosti provozu, dopravním konfliktům nebo k nehodám. Omezení rozhledu bývá způsobeno neukázněným parkováním/odstavováním vozidel v blízkosti přechodů pro chodce (viz obr. 02), míst pro přecházení, oblastí křižovatek, aj.

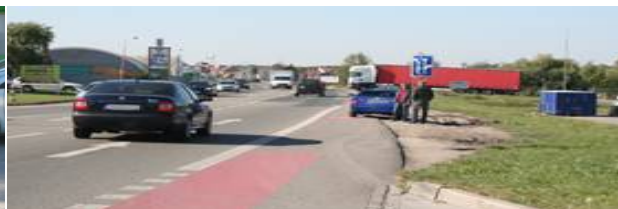
Obrázek 03. Stání na silniční vegetaci (§ 27 písm. r, i)

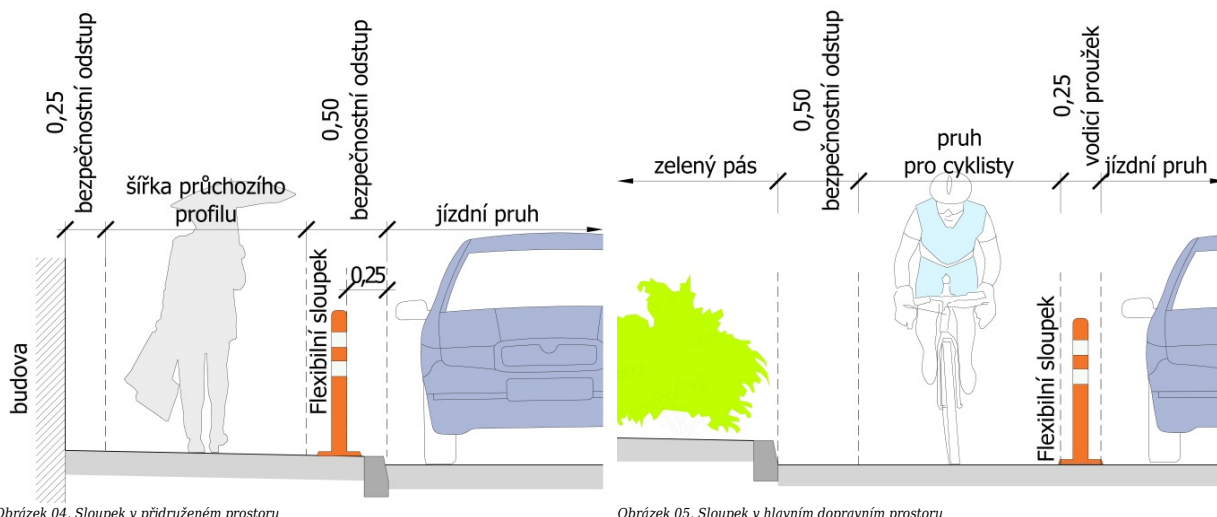
Obrázek 04. Sloupek v přidruženém prostoru

Obrázek 05. Sloupek v hlavním dopravním prostoru

Sloupky by měly být umístěny na lokality především jako podpora dopravních značek a zpřehlednění/zvýraznění kritických lokalit (viz kapitola v TP 217: Vymezení pojmů [06]) pozemních komunikací nebo míst se zvýšeným počtem bezpečnostních rizik. Dle ČSN 73 6101 [03] nespadá flexibilní regulační sloupek mezi pevné překážky. V rámci příčného uspořádání komunikace jsou sloupky umísťovány do vodicího proužku, je-li zřízen. Sloupky nesmí svým profilem (mimo patky do výšky 0,05 m) zasahovat do přilehlého jízdního pruhu. Další možností je umístění sloupků do plochy komunikace, do kterých je zakázáno vjíždět. Osazení sloupků musí být vždy podporovat vodorovnou dopravní značku (např. č. V 1a „Podélná čára souvislá“, V 13 dopravní stíny, V 12a „Žlutá klikatá čára“, aj.). Další možností umístění je do bezpečnostního odstupů mezi hlavním a přidruženým prostorem. Sloupky je vhodné volit a osazovat tak, aby odstup dřívku sloupku (bez patky) od jízdního pruhu byl alespoň 0,25 m a zároveň aby zůstal zachován průjezdný/průchozí profil v přidruženém prostoru (stezky pro cyklisty/chodník - viz vyhláška č. 398/2009 Sb. [07], ČSN 73 6110 [04], TP 179 [05]).

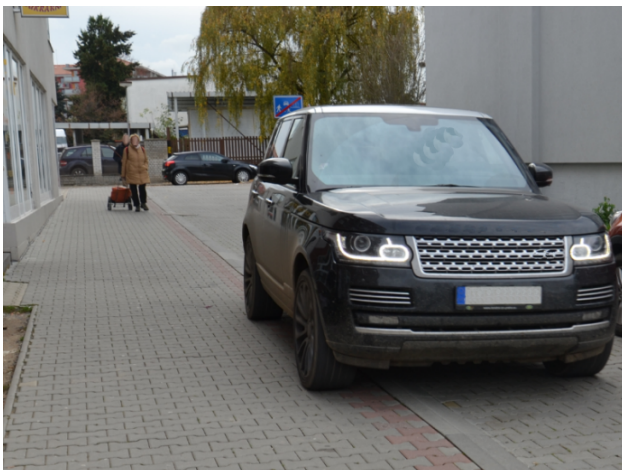
Obrázek 06. Benešov - před osazením

Jedná se o komunikaci v obytné zóně (bydlení, sportovní areál a nákupní zóna) označenou příslušnou dopravní značkou č. IP 26a „Obytná zóna“. Komunikace je spojnicí mezi ZŠ a MŠ Jiráskova a školní jídelnou, proto se zde v době oběda pohybuje nejen velké množství dětí ale i seniorů. Bohužel ke komunikaci přiléhá nákupní zóna, jejíž zásobování probíhá právě z této komunikace. Dle vyjádření obchodníků je zásobování z druhé strany budovy nemožné. Žádné vyhrazené parkovací místo pro zásobování obchodů neexistuje. Ve stavu před osazením byla vozidla odstavována na komunikaci (někdy i částečně na vegetaci), kde stání nebylo povoleno. Tak docházelo k porušování zákona č. 361/2001 Sb., o provozu na PK (viz Obrázek 06).

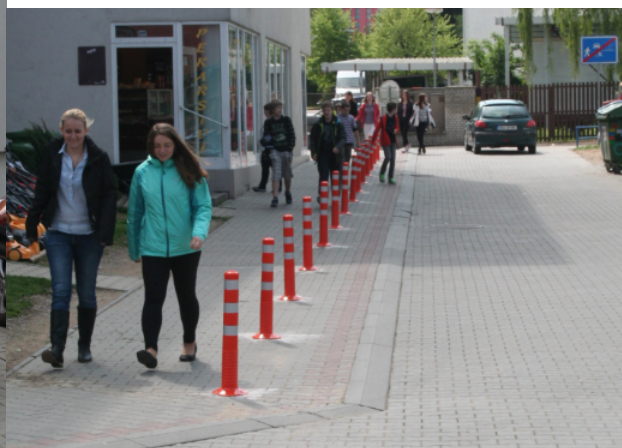
Obrázek 07. Benešov - krátce po osazení

Po domluvě s vedením města bylo v květnu 2014 na této lokalitě osazeno 31 flexibilních regulačních sloupků průměru 80 mm a výšky 750 mm. Došlo tak k oddělení pobytové zóny od dopravního prostoru. Kotvení sloupků proběhlo povrchovým způsobem pomocí kotev do zámkové dlažby. Na komunikaci zůstal dostatečně široký dopravní prostor pro míjení dvou vozidel (viz Obrázek 07).

Pohyb chodců se ihned po osazení sloupků usměrnil do vymezeného prostoru. Po osazení sloupků došlo k zamezení odstavování vozidel v tomto prostoru (viz Obrázek 07). Reakce rezidentů byly však různé. Učitelky z blízké školy téměř s nadšením kvitovaly nové opatření s tím, že něco takového bylo dlouho potřeba. Naopak místní obchodníci s nastalou situací vyjádřili poměrně hlasitý nesouhlas. A tak vozidla pro zásobování byla stále odstavována v blízkosti obchodů, ale nyní už za sloupky. Bohužel v krátkém časovém období (cca dva měsíce) byly některé sloupky zničeny neznámým vandalem. Situaci řešila Policie ČR jako přečin Poškození cizí věci. Nutno přiznat, že kotvení sloupků v zámkové dlažbě v této lokalitě nebylo příliš efektivní. Dlažba byla pro povrchové kotvení pomocí hmoždinek a krátkých šroubů příliš nekompaktní. Městu byla nabídnuta okamžitá výměna sloupků s tím, že by všechny sloupky byly zakotveny do nové betonové patky. Zástupci města chtěli situaci řešit komplexně a rozhodli se vybudovat odstavná stání pro zásobování a teprve poté sloupky znovu osadit.

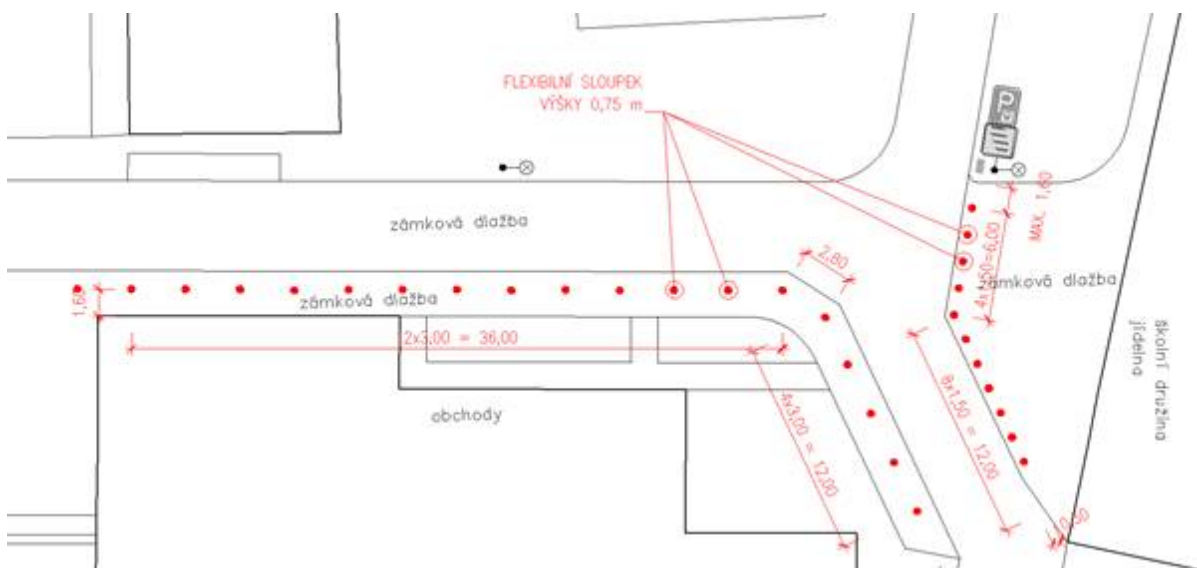
Obrázek 08. Benešov - ZŠ Jiráskova - schéma osazení

Závěrem lze konstatovat, že stav po ukončení monitoringu v roce 2015 v této lokalitě je nevyhovující - chybí 8 sloupků (před obchody), zbylé sloupky jsou nestabilně ukotvené (v zámkové dlažbě neudrží více jak 50 % z nich). Pro nekompaktní zámkovou dlažbu a dané dopravní zatížení v lokalitě je povrchové kotvení nevhodné. Obecně by podpovrchové kotvení, v případě dlážděného krytu, zaručilo správnou funkci sloupku a také menší náchylnost k vandalismu. Je nutné poznamenat, že v období řešení projektu byly sloupky osazeny do dlažby i na jinou lokalitu, kde k tomuto jevu nedocházelo. Dlažba byla však soudržnější (a to se nejednalo o zámkovou dlažbu, ale pouze o dlažbu ve tvaru obdélníku).

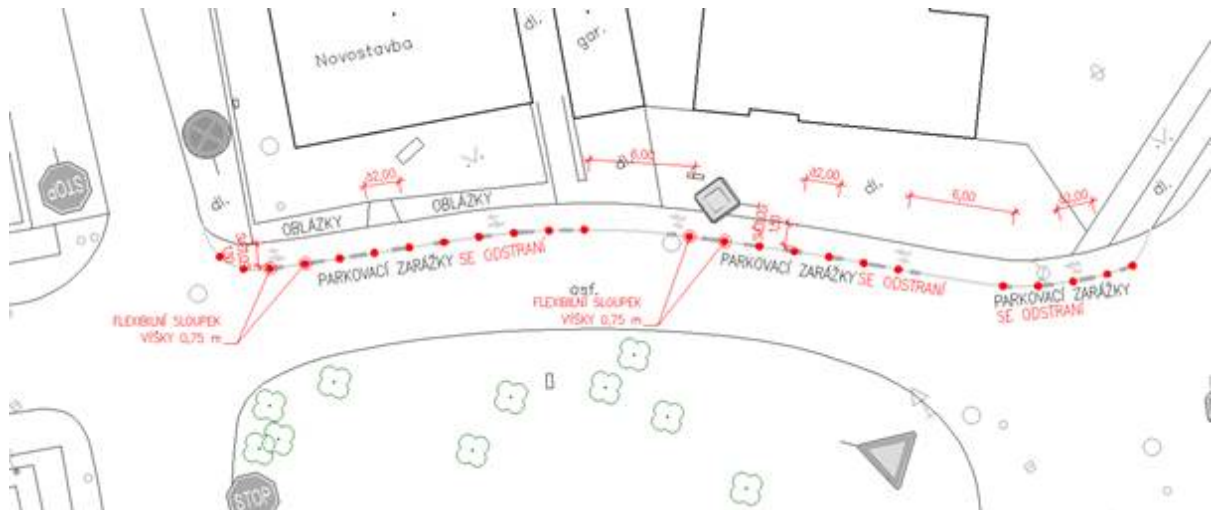
Obrázek 09. Břeclav – Za Kasárnami – schéma osazení

V tomto případě se jedná o obousměrnou dvoupruhovou komunikaci bez přilehlých chodníků. Právě kvůli absenci chodníků a poměrně velkému provozu pěších byla na široké komunikaci oddělena pěší doprava vodorovným značením a pomocí nízkých parkovacích zářezek. Tyto zářezky nesly známky častého přejíždění a byly ve velmi špatném stavu. Vybudování chodníku prozatím nepřipadalo v úvahu kvůli majtkovému vypořádání pozemků, proto město zvolilo nízkonákladové prozatímní řešení pomocí flexibilních sloupků. Na lokalitu bylo osazeno 24 ks sloupků průměru 80 mm výšky 750 mm. Kotvení sloupků proběhlo opět povrchovým způsobem pomocí kotev do živичného povrchu komunikace.

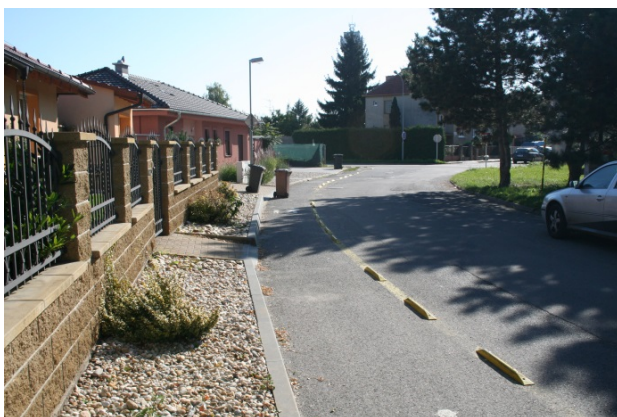
Obrázek 10. Břeclav – před osazením

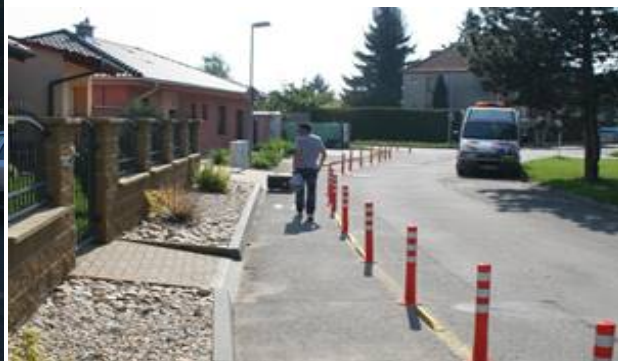
Obrázek 11. Břeclav – krátce po osazení

Pohyb chodců zůstal zachován na vymezeném prostoru. Do odděleného prostoru se přesunuli i cyklisté (v navazující ulici za křižovatkou je pro ně vyhrazený jízdní pruh a vznikla tak návaznost trasy). Reakcí rezidentů a majitelů přilehlých nemovitostí byl spíše údiv. Padlo pár předpovědí: „Tohle tady nemůže přece přežít.“ Opak je pravdou. Všechny sloupky přešly monitorovací období bez úhony pouze s drobnými oděrkami na exponovaných místech (odstraněn byl pouze jeden sloupek, který majitelům přilehlé nemovitosti překážel ve vjezdu – ovšem až po 11 měsících provozu). Nejvíce trpěly krajní sloupky a sloupky po krajích vjezdů. Místa byly strženy reflexní pásy, ale jinak dopravní a klimatické zatížení nemělo žádný vliv na tvar nebo funkci sloupků.

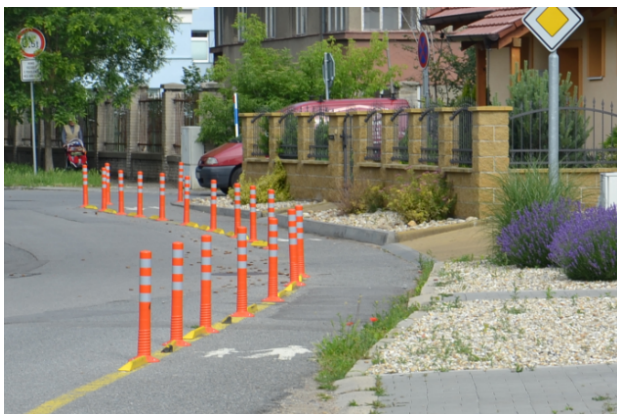
Obrázek 12. Břeclav - letní období

Velký přínos „flexisloupků“ byl identifikován v zimním období. Z lednového monitoringu vyplynul zásadní přínos sloupků a to zvýraznění stezky pro chodce i pod sněhovou příkrývkou. Stávající vybavení (žluté parkovací zářezky) byly pod tenkou vrstvou sněhu nepostřehnutelné. Provedené doplňkové značení pomocí „flexisloupků“ však funkci stezky zachovalo. Údržba komunikace (i v zimním období) nezanechala na sloupcích žádnou zřetelnou stopu poškození a to ani v patě a kotvení sloupku.

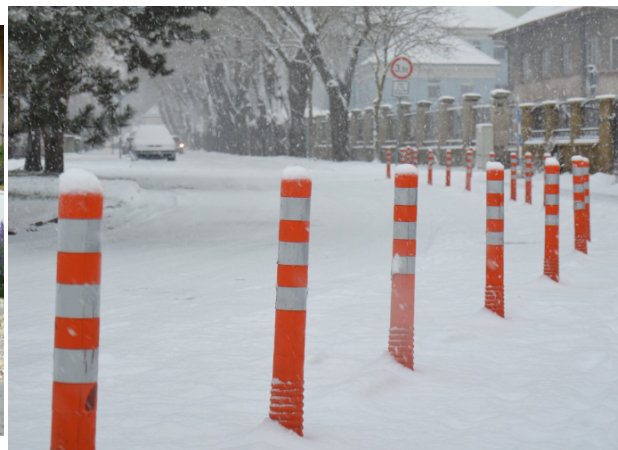
Obrázek 13. Břeclav - zimní období

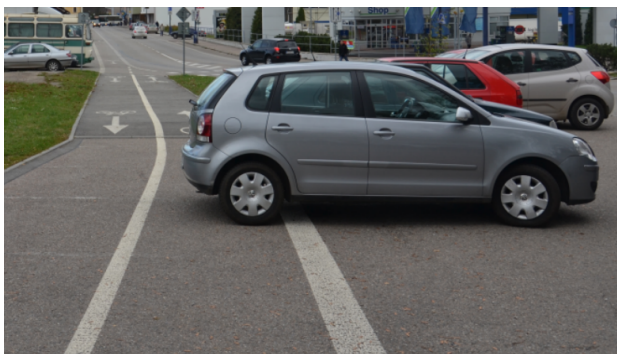
Obrázek 14. Benešov - před osazením (říjen 2013)

Jako další lokalita pro implementaci byla vybrána odstavňá plocha pro vozidla, která je současně účelovou komunikací. Geometricky je v souběhu s cyklostezkou. Na této lokalitě docházelo k nelegálnímu odstavování/parkování vozidel ve vyhrazeném pruhu pro cyklisty. Řidiči tak porušovali § 27 zákona č. 361/2001 Sb., odstavec (i) na vyhrazeném jízdním pruhu (viz Obrázek 14).

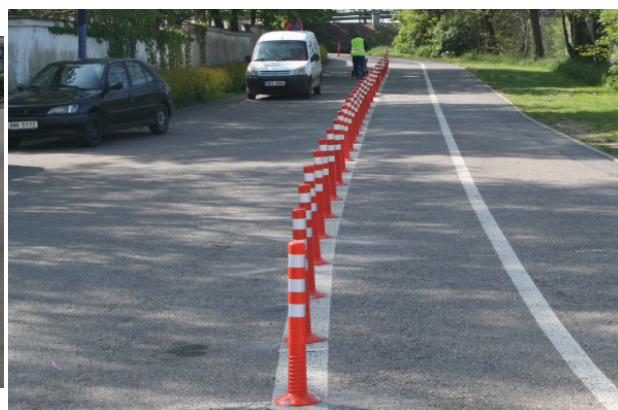
Obrázek 15. Benešov - po osazení (květen 2014)

Na Obrázek 15 jsou zachyceny flexibilní regulační sloupky krátce po jejich osazení. Ihned tak vznikla optická bariéra, která je ohleduplná (odpouštějící) ke zranitelným účastníkům silničního provozu.

Jak je znázorněno na obrázcích 15, 16 a 17 tak i několik měsíců po osazení porušování § 25 vymizelo.

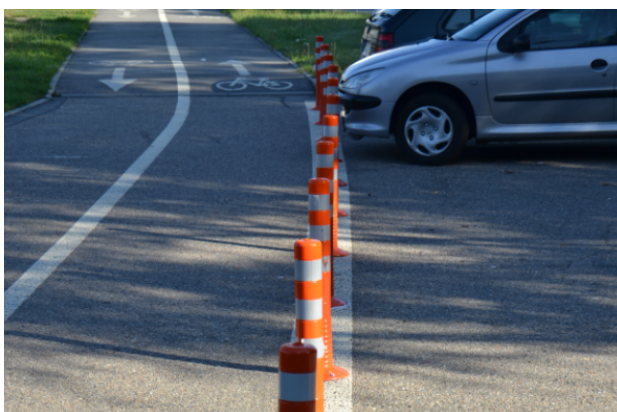
Obrázek 16. Benešov - 3 měsíc (srpen 2014)

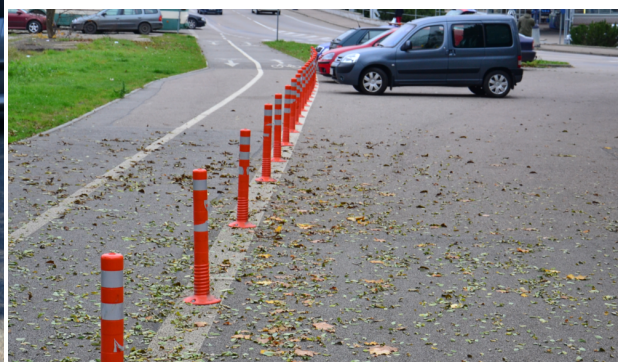
Obrázek 17. Benešov - 5 měsíc (říjen 2014)

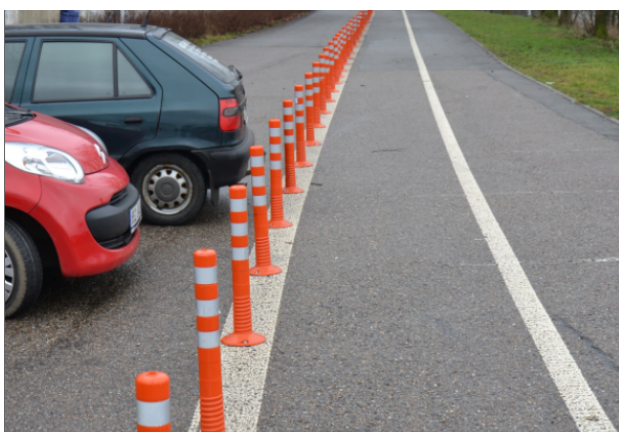
Obrázek 18. Benešov - 8 měsíc (leden 2015)

Z hlášení PČR v městě Benešov nevyplývá, že by na lokalitě dále docházelo k porušování zákona. Vozidla již nezasahují do jízdního pruhu vyhrazeného pro cyklisty. Z video monitoringu lze doložit maximálně kontakt přídě vozidla se sloupkem a to bez následku.

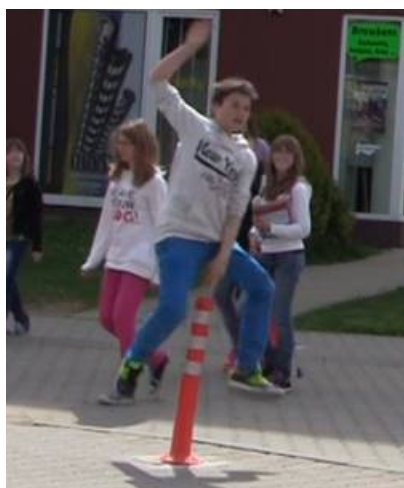
Obrázek 20. Benešov - 12 měsíc

Navzdory všem prokazatelným výhodám monitoring prokázal, že některé výhody se mohou stát i negativy tohoto typu vybavení PK. Sloupky tvoří pouze psychologickou ochranu zranitelných účastníků provozu - neslouží jako fyzická zábrana, a v žádném případě jako absorbér nárazu. I přes velkou variabilitu barev a materiálů nejsou tyto sloupky příliš vhodné do historických center měst a obcí, kde narušují vzhled. Často je v těchto centrech rozvolněná dlažba, ve které je povrchové uchycení nespolehlivé a je nutné provést kotvení podpovrchové. V neposlední řadě jsou také centrem pozornosti při hře dětí u zařízení občanské vybavenosti (školy, jídelny, aj.). Poznatky získané v rámci řešení projektu, zásady návrhu umístění sloupků v lokalitách různého typu a další informace k flexibilním sloupkům jsou obsahem Metodiky navrhování flexibilních regulačních sloupků [01], která byla v prosinci 2015 dostupná na internetových stránkách [www.cdv.cz/metodiky/](http://www.cdv.cz/metodiky/).
