Dopravní nehody na přechodech pro chodce - případová studie

Publikováno: 20. 7. 2021
CDV

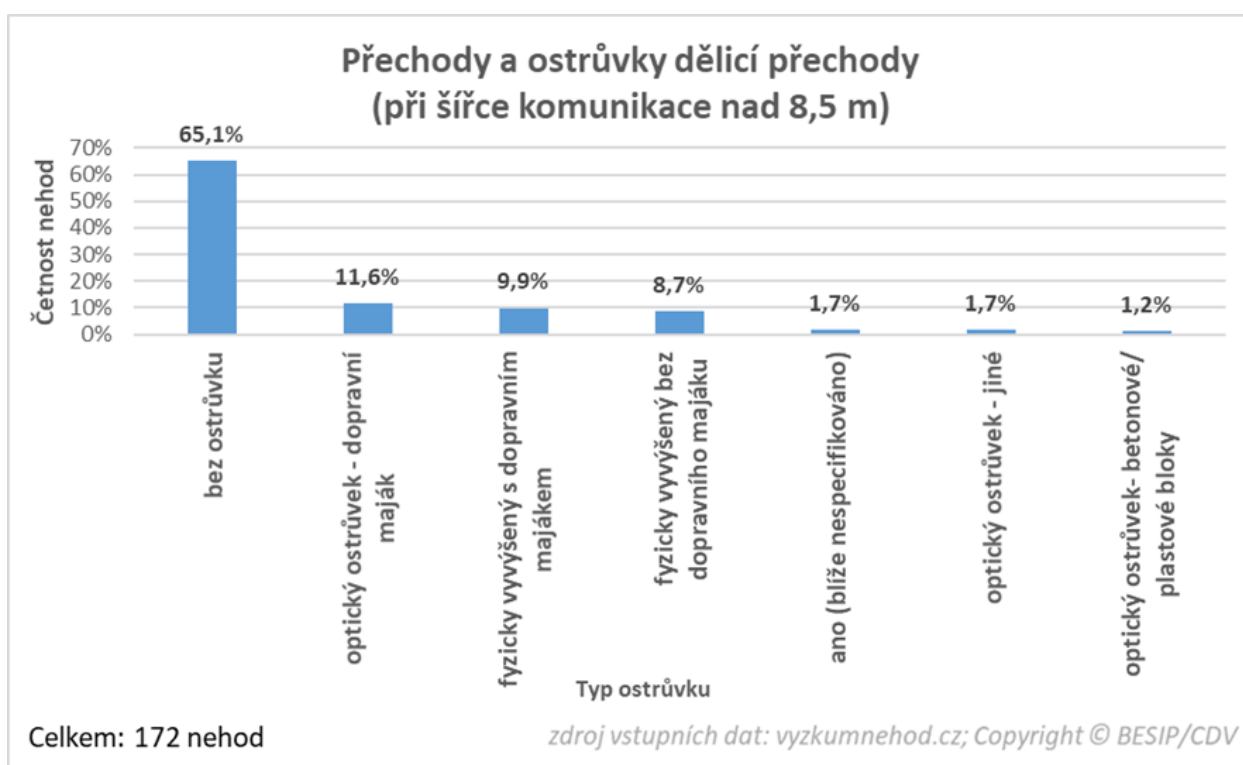
Srovnání četnosti dopravních nehod na přechodech pro chodce v závislosti na typu dělicího ostrůvku
