# Dopravní nehody na přechodech pro chodce - případová studie

Publikováno: 20. 7. 2021  
CDV

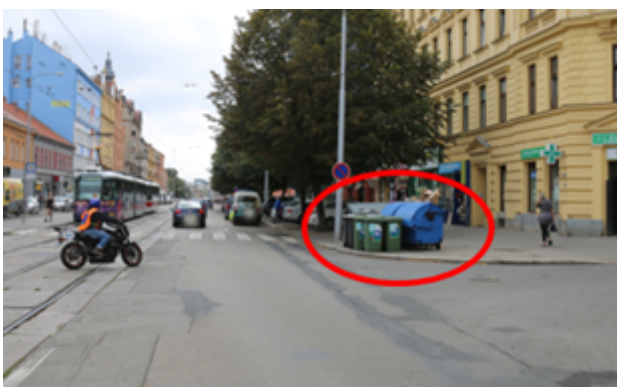
Příkladem omezení rozhledu nádobami na tříděný odpad s negativním vlivem na vznik nehody je přechod pro chodce nacházející se na průsečné křižovatce ulic Štefánikova a Hrnčířská v městské části Královo Pole v Brně. Přechod leží na rameni ulice Štefánikova, která je místní sběrnou komunikací plnící dopravně-obslužnou funkci. Z hlediska šířkového uspořádání se jedná o místní komunikaci směrově rozdělenou nezvýšeným tramvajovým pásem. V rámci činnosti HADN zde byla analyzována nehoda mezi osobním vozidlem a chodcem. Řidič osobního vozidla jel po ulici Štefánikova směrem do centra města Brna, když mu na křižovatce s ulicí Hrnčířská z pravé strany zpoza nádob na tříděný odpad vešel chodec. Řidič již nestihl na danou situaci reagovat a došlo k čelnímu střetu s chodcem. Obr. č. 11 zobrazuje umístění nádob na tříděný odpad v blízkosti přechodu pro chodce.

Nádoby na tříděný odpad umístěné v blízkosti přechodu v ulici Štefánikova

Nevhodně umístěné nádob na tříděný odpad jsou častým případem, kdy lze prostředí označit jako přispívající faktor vzniku dopravních nehod. Jedná se ovšem o případy, které lze jednoduše opravit kontrolou dodržení rozhledových polí při schvalování umístění těchto nádob, případně kontrolou umisťování nádob v praxi. Dlouhodobějším řešením (bez následné kontroly jejich umisťování) je zřízení podzemních kontejnerů na tříděný odpad.
