# Dopravní nehody na přechodech pro chodce - případová studie

Publikováno: 20. 7. 2021  
CDV

### Hlubková analýza nehod

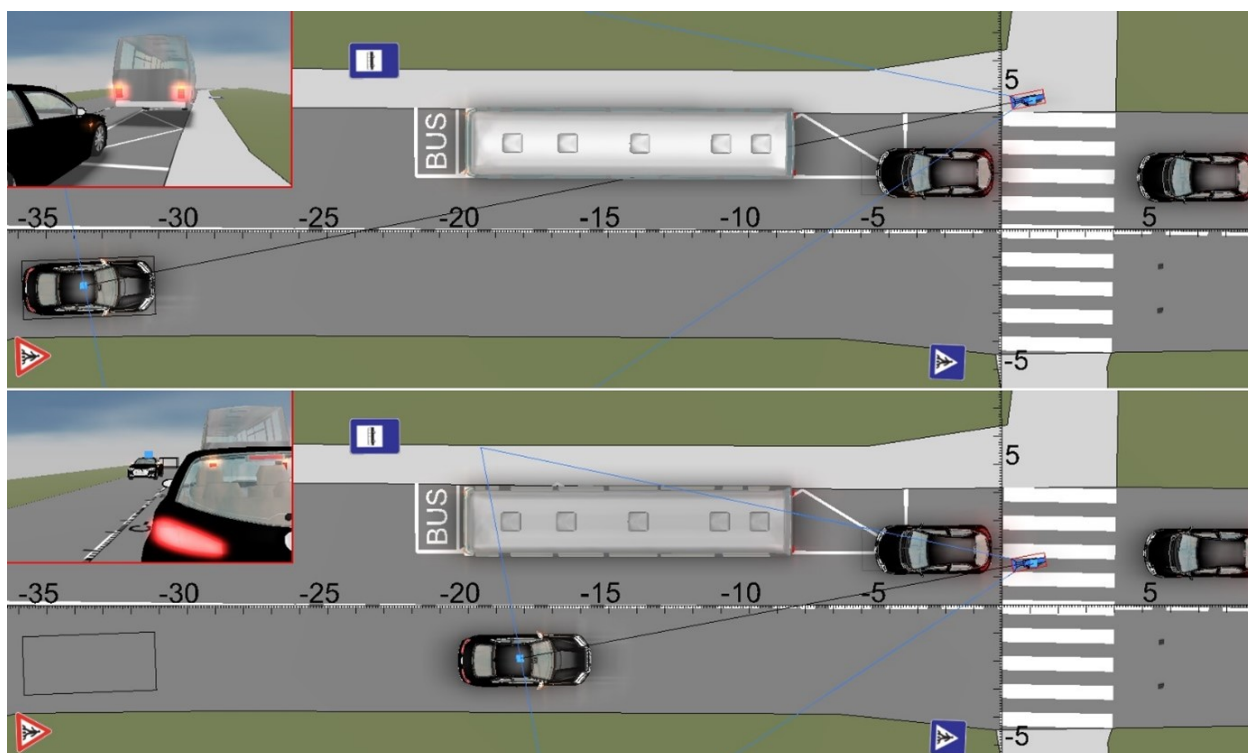
Jedná se o zastávku MHD na jízdním pruhu. Ve chvíli, kdy vozidlo MHD stojí v zastávce, omezí ostatní vozidla. Ta jsou nucena zastavit a stanou se spolu s vozidlem MHD překážkou v rozhledových polích jak řidičům v protisměrném jízdním pruhu, tak chodcům u přechodu (viz Obr. č. 6 ). V tomto uvedeném případě se jednalo o nelegální zastavení vozidla v místě zastávky autobusu. Jak je vidět na Obr. č. 7 , chodci při vstupu na přechod nemají možnost získat informace o blížících se vozidlech v opačném směru. To může způsobit jejich zastavování uprostřed komunikace s cílem přesvědčit se, zda je bezpečné pokračovat v přecházení.

Rozhled chodce při přecházení přechodu
