# Nový prvek pro regulaci nezákonného chování řidičů

Publikováno: 29. 1. 2016  
CDV

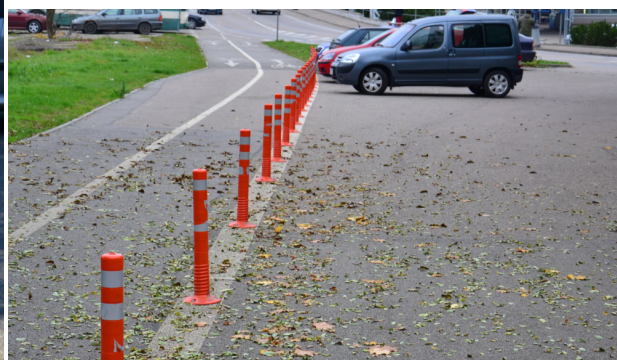
Obrázek 17. Benešov - 5 měsíc (říjen 2014)

Jak je znázorněno na obrázcích 15, 16 a 17 tak i několik měsíců po osazení porušování § 25 vymizelo.
