Vyhodnocení efektivity použití figurín v Lipníku nad Bečvou

Publikováno: 27. 4. 2007

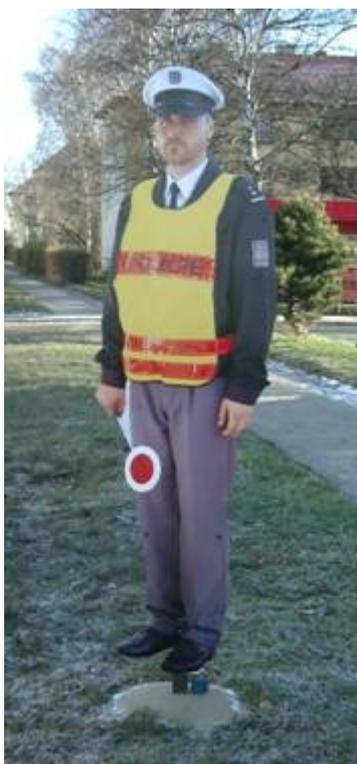
Byly použity plastové figuríny policisty (obr. 1). Vyobrazení je provedeno pouze na čelní straně. Povrch je reflexní a odolný vůči počasí a poničení (sprej, nečistoty). Figuríny nejsou nainstalovány stabilně; podle potřeby jsou vyjímány a znovu nasazovány do zabetonovaného držáku.

Obr. 1. Použitá figurína policisty

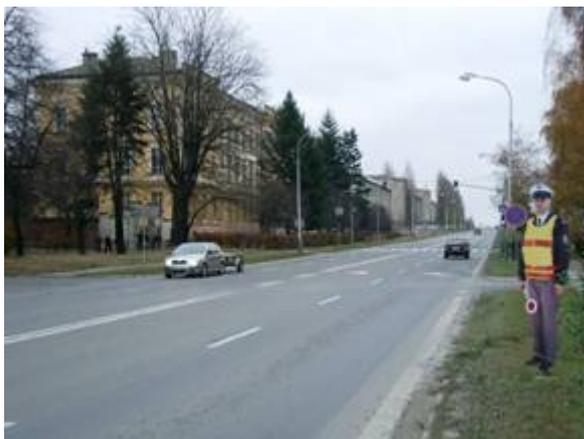
Obr. 4. Poloha lokalit 1 (ulice Hranická) a 2 (ulice Osecká) na silnici I/47

První lokalita (ulice Hranická, obr. 2) se nachází v přímé na vjezdu do obce ve směru od Hranic na Moravě. Figurína se umísťuje ve směru na Hranice cca 90 m před přechodem u budovy ZŠ Hranická, u křižovatky s ulicí M. J. Husa. Komunikace je zde čtyřpruhová, dělená dvojitou bílou čarou. Oboustranné chodníky jsou dlážděné a v obou směrech odsazené cca 2 m od vozovky zeleným pásem. Ve směru na Hranice je přibližně 300 m před sledovaným místem osazena informační značka

Druhá lokalita (ulice Osecká, obr. 3) se nachází na vjezdu do obce ve směru od Přerova v dlouhém směrovém oblouku. Figurína se nachází cca 20 m před přechodem u budovy ZŠ Osecká, u křižovatky s ulicí Jiráskovou, ve směru do centra. Komunikace je zde dvoupruhová, dělená přerušovanou bílou čarou s podélným parkováním v obou směrech. Chodníky jsou opět odsazené zeleným pásem. Šířkové uspořádání komunikace je méně velkorysé. Překračování nejvyšší povolené rychlosti je ve srovnání s ulicí Hranickou méně časté.
