# Dopravní nehody na přechodech pro chodce - případová studie

Publikováno: 20. 7. 2021  
CDV

## Případové studie

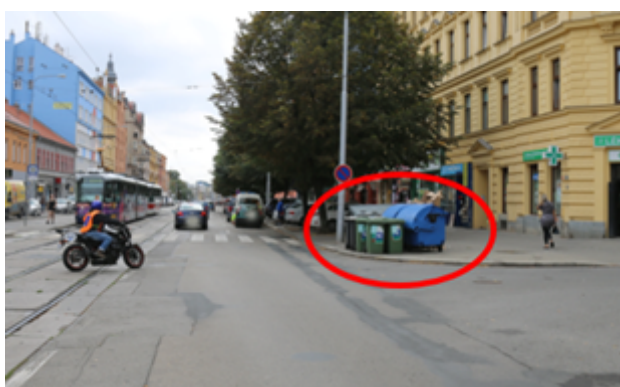
Příkladem omezení rozhledu nádobami na tříděný odpad s negativním vlivem na vznik nehody je přechod pro chodce nacházející se na průsečné křižovatce ulic Štefánikova a Hrnčířská v městské části Královo Pole v Brně. Přechod leží na rameni ulice Štefánikova, která je místní sběrnou komunikací plnící dopravně-obslužnou funkci. Z hlediska šířkového uspořádání se jedná o místní komunikaci směrově rozdělenou nezvýšeným tramvajovým pásem. V rámci činnosti HADN zde byla analyzována nehoda mezi osobním vozidlem a chodcem. Řidič osobního vozidla jel po ulici Štefánikova směrem do centra města Brna, když mu na křižovatce s ulicí Hrnčířská z pravé strany zpoza nádob na tříděný odpad vešel chodec. Řidič již nestihl na danou situaci reagovat a došlo k čelnímu střetu s chodcem. Obr. č. 11 zobrazuje umístění nádob na tříděný odpad v blízkosti přechodu pro chodce.

Nádoby na tříděný odpad umístěné v blízkosti přechodu v ulici Štefánikova

Nevhodně umístěné nádob na tříděný odpad jsou častým případem, kdy lze prostředí označit jako přispívající faktor vzniku dopravních nehod. Jedná se ovšem o případy, které lze jednoduše opravit kontrolou dodržení rozhledových polí při schvalování umístění těchto nádob, případně kontrolou umisťování nádob v praxi. Dlouhodobějším řešením (bez následné kontroly jejich umisťování) je zřízení podzemních kontejnerů na tříděný odpad.
