Nový prvek pro regulaci nezákonného chování řidičů

Publikováno: 29. 1. 2016
CDV

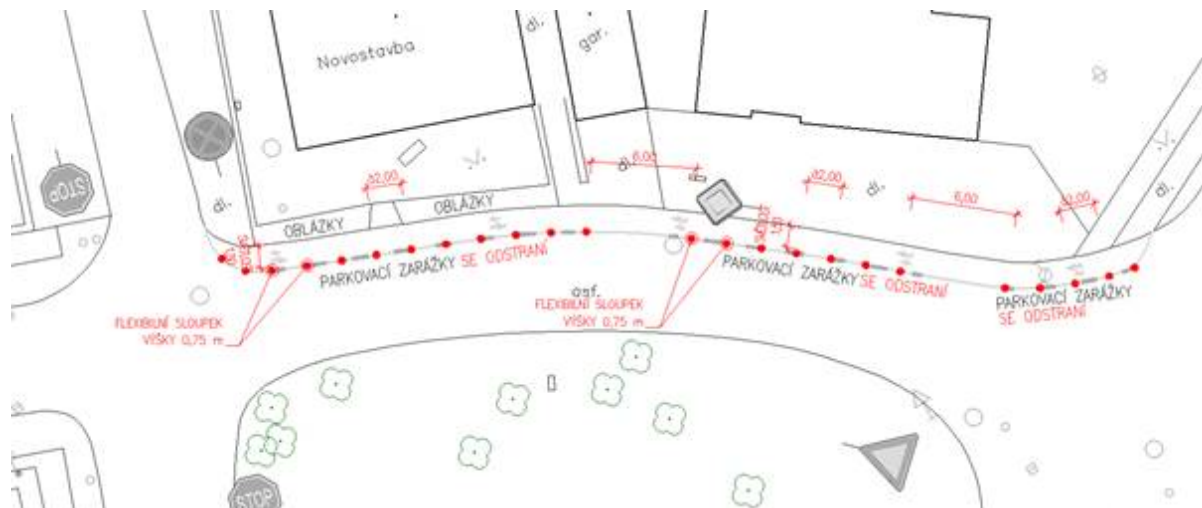
Obrázek 09. Břeclav – Za Kasárnami – schéma osazení

V tomto případě se jedná o obousměrnou dvoupruhovou komunikaci bez přilehlých chodníků. Právě kvůli absenci chodníků a poměrně velkému provozu pěších byla na široké komunikaci oddělena pěší doprava vodorovným značením a pomocí nízkých parkovacích zářezek. Tyto zářezky nesly známky častého přejíždění a byly ve velmi špatném stavu. Vybudování chodníku prozatím nepřipadalo v úvahu kvůli majetkovému vypořádání pozemků, proto město zvolilo nízkonákladové prozatímní řešení pomocí flexibilních sloupků. Na lokalitu bylo osazeno 24 ks sloupků průměru 80 mm výšky 750 mm. Kotvení sloupků proběhlo opět povrchovým způsobem pomocí kotev do živичného povrchu komunikace.

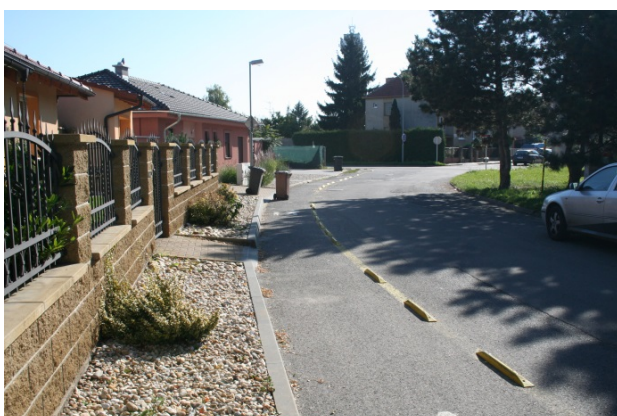
Obrázek 10. Břeclav – před osazením

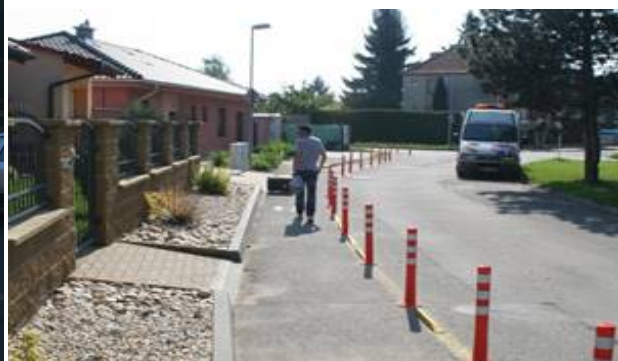
Obrázek 11. Břeclav – krátce po osazení

Pohyb chodců zůstal zachován na vymezeném prostoru. Do odděleného prostoru se přesunuli i cyklisté (v navazující ulici za křižovatkou je pro ně vyhrazený jízdní pruh a vznikla tak návaznost trasy). Reakcí rezidentů a majitelů přilehlých nemovitostí byl spíše údiv. Padlo pár předpovědí: „Tohle tady nemůže přece přežít.“ Opak je pravdou. Všechny sloupky přešly monitorovací období bez úhony pouze s drobnými oděrkami na exponovaných místech (odstraněn byl pouze jeden sloupek, který majitelům přilehlé nemovitosti překážel ve vjezdu – ovšem až po 11 měsících provozu). Nejvíce trpěly krajní sloupky a sloupky po krajích vjezdů. Místa byly strženy reflexní pásy, ale jinak dopravní a klimatické zatížení nemělo žádný vliv na tvar nebo funkci sloupků.

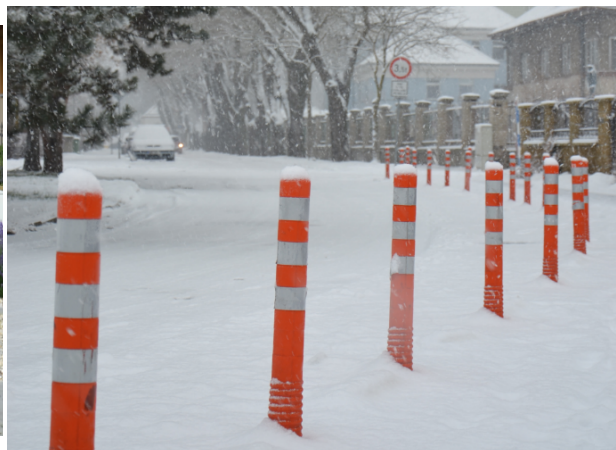
Velký přínos „flexisloupků“ byl identifikován v zimním období. Z lednového monitoringu vyplynul zásadní přínos sloupků a to zvýraznění stezky pro chodce i pod sněhovou příkrývkou. Stávající vybavení (žluté parkovací zářezky) byly pod tenkou vrstvou sněhu nepostřehnutelné. Provedené doplňkové značení pomocí „flexisloupků“ však funkci stezky zachovalo. Údržba komunikace (i v zimním období) nezanedala na sloupcích žádnou zřetelnou stopu poškození a to ani v patě a kotvení sloupku.

Obrázek 13. Břeclav - zimní období

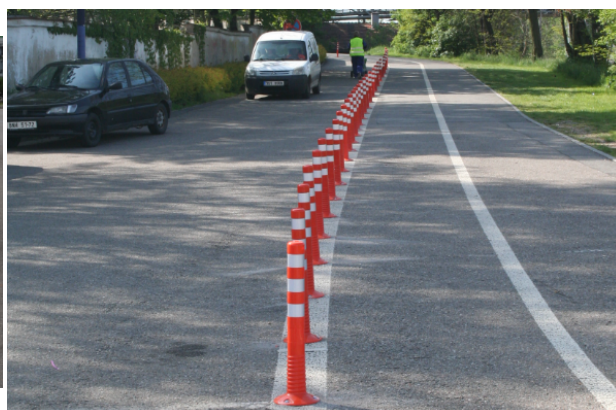
Obrázek 15. Benešov - po osazení (květen 2014)

Na Obrázek 15 jsou zachyceny flexibilní regulační sloupky krátce po jejich osazení. Ihned tak vznikla optická bariéra, která je ohleduplná (odpouštějící) ke zranitelným účastníkům silničního provozu.

Jak je znázorněno na obrázcích 15, 16 a 17 tak i několik měsíců po osazení porušování § 25 vymizelo.

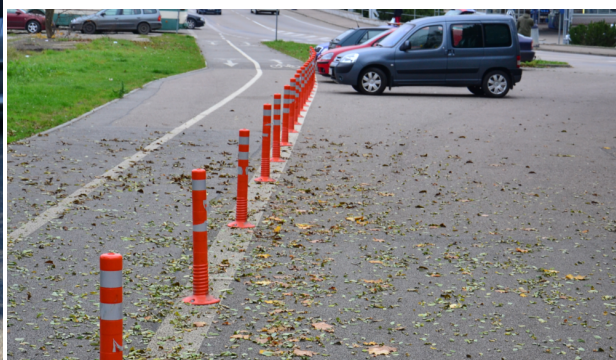
Obrázek 17. Benešov - 5 měsíc (říjen 2014)
