Nový prvek pro regulaci nezákonného chování řidičů

Publikováno: 29. 1. 2016
CDV

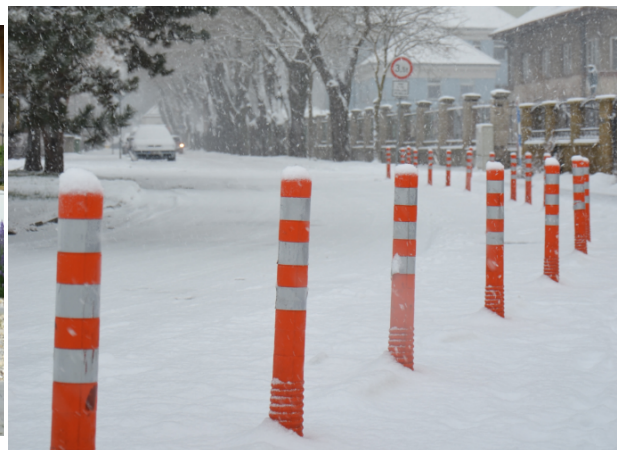
Obrázek 13. Břeclav - zimní období

Velký přínos „flexisloupků“ byl identifikován v zimním období. Z lednového monitoringu vyplynul zásadní přínos sloupků a to zvýraznění stezky pro chodce i pod sněhovou příkrývkou. Stávající vybavení (žluté parkovací zářežky) byly pod tenkou vrstvou sněhu nepostřehnutelné. Provedené doplňkové značení pomocí „flexisloupků“ však funkci stezky zachovalo. Údržba komunikace (i v zimním období) nezanechala na sloupcích žádnou zřetelnou stopu poškození a to ani v patě a kotvení sloupku.

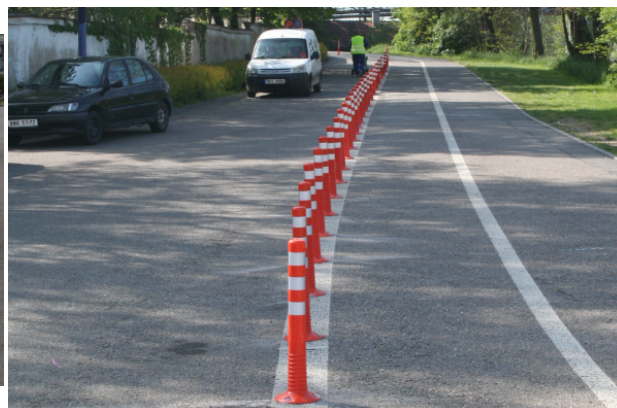
Obrázek 15. Benešov - po osazení (květen 2014)

Na Obrázek 15 jsou zachyceny flexibilní regulační sloupky krátce po jejich osazení. Ihned tak vznikla optická bariéra, která je ohleduplná (odpouštějící) ke zranitelným účastníkům silničního provozu.

Jak je znázorněno na obrázcích 15, 16 a 17 tak i několik měsíců po osazení porušování § 25 vymizelo.

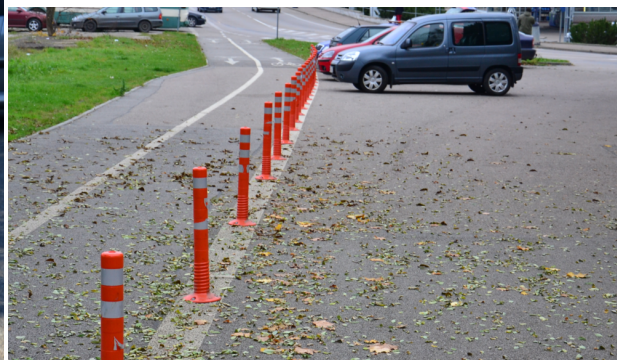
Obrázek 17. Benešov - 5 měsíc (říjen 2014)
