Nový prvek pro regulaci nezákonného chování řidičů

Publikováno: 29. 1. 2016
CDV

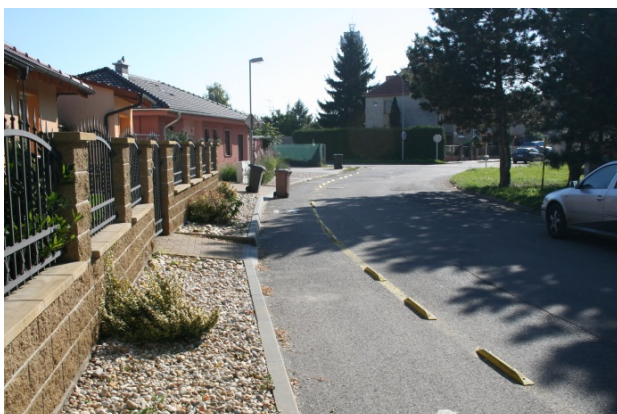
Obrázek 10. Břeclav – před osazením

V tomto případě se jedná o obousměrnou dvoupruhovou komunikaci bez přilehlých chodníků. Právě kvůli absenci chodníků a poměrně velkému provozu pěších byla na široké komunikaci oddělena pěší doprava vodorovným značením a pomocí nízkých parkovacích zářezek. Tyto zářezky nesly známky častého přejíždění a byly ve velmi špatném stavu. Vybudování chodníku prozatím nepřipadalo v úvahu kvůli majetkovému vypořádání pozemků, proto město zvolilo nízkonákladové prozatímní řešení pomocí flexibilních sloupků. Na lokalitu bylo osazeno 24 ks sloupků průměru 80 mm výšky 750 mm. Kotvení sloupků proběhlo opět povrchovým způsobem pomocí kotev do živичného povrchu komunikace.
