# Dopravní nehody na přechodech pro chodce - případová studie

Publikováno: 20. 7. 2021  
CDV

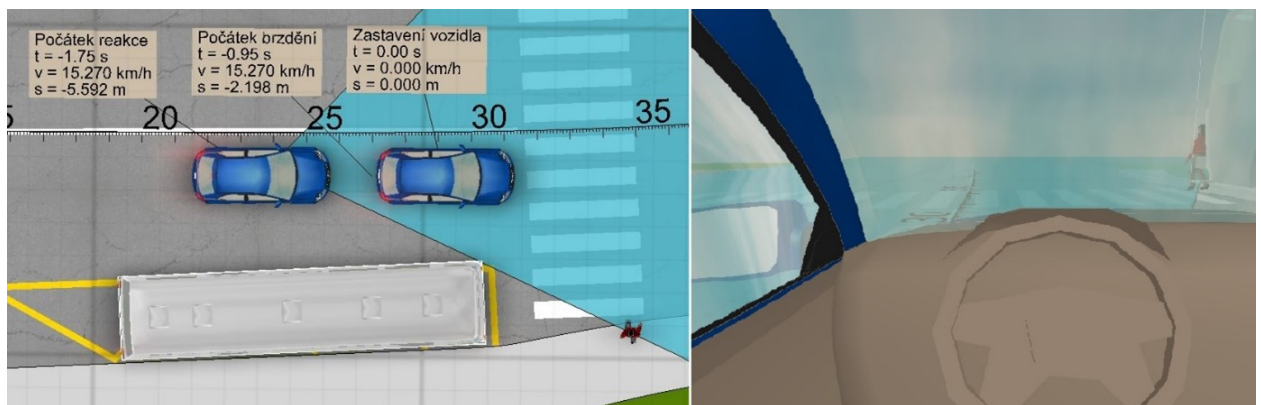
Obr. č. 5 nastiňuje situaci, kdy chodec, který hodlá využít přechod pro chodce, je skryt autobusem stojícím v zastávce. Z intervalového diagramu vyplývá, že chodce je řidič schopen detekovat až přibližně 5,5 m před přechodem pro chodce. Pokud by řidič chtěl zastavit před přechodem, uvažujeme-li průměrný reakční čas 0,8 s, musela by jeho rychlost na počátku této situace být nižší než 16 km/h.

Rychlost do zastavení - intervalový diagram

Z výše uvedených důvodů je patrné, že se jedná o případ nevhodně navržené dopravní infrastruktury, která nenapomáhá bezpečnému chování účastníků provozu, naopak jim toto chování ztěžuje. Zejména pokud se současně spojí více faktorů ovlivňujících konkrétní dopravní situaci (nepřehlednost místa, časová náročnost na překonání vozovky, zakryté oblasti přechodu vozidly stojícími v zastávce, nepozornost účastníků, nepřiměřená rychlost vozidel atd.), výrazně se zvyšuje pravděpodobnost dopravního konfliktu či nehody.
