Dopravní nehody na přechodech pro chodce - případová studie

Publikováno: 20. 7. 2021
CDV

Případové studie

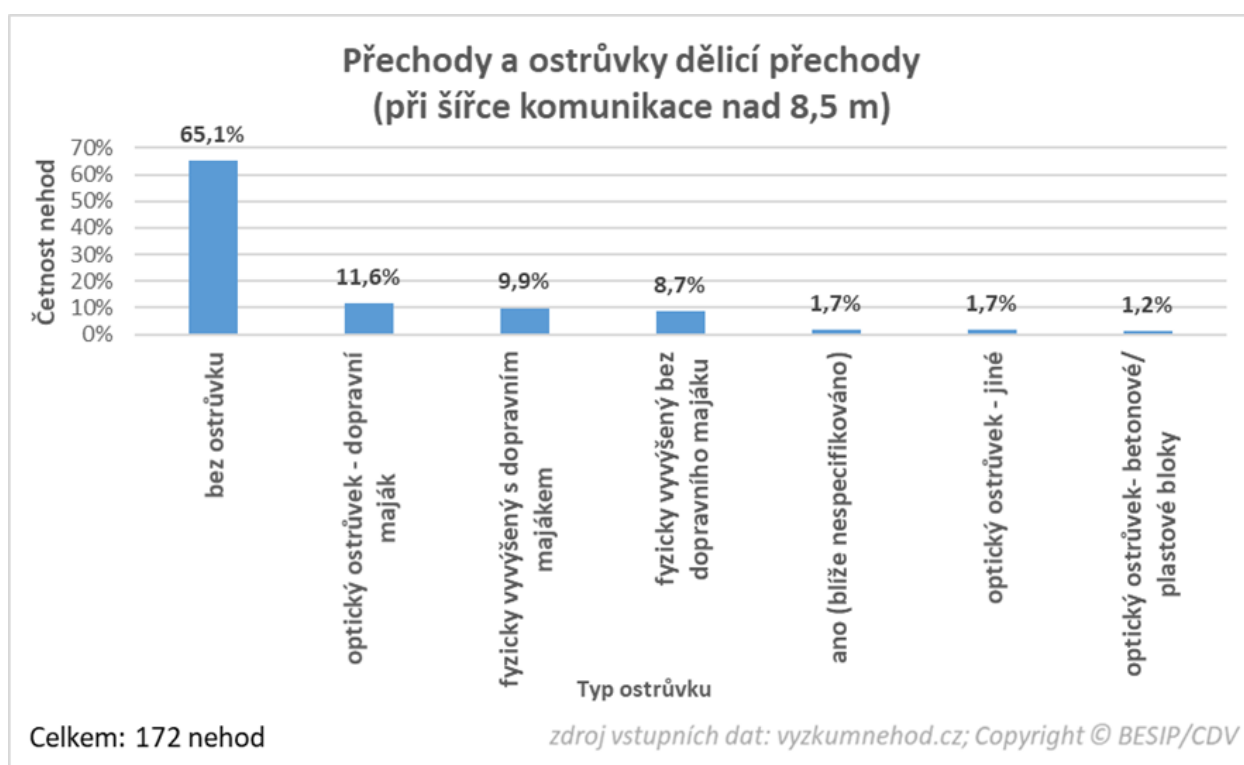
Srovnání četnosti dopravních nehod na přechodech pro chodce v závislosti na typu dělicího ostrůvku
