# Vyhodnocení efektivity použití figurín v Lipníku nad Bečvou

Publikováno: 27. 4. 2007

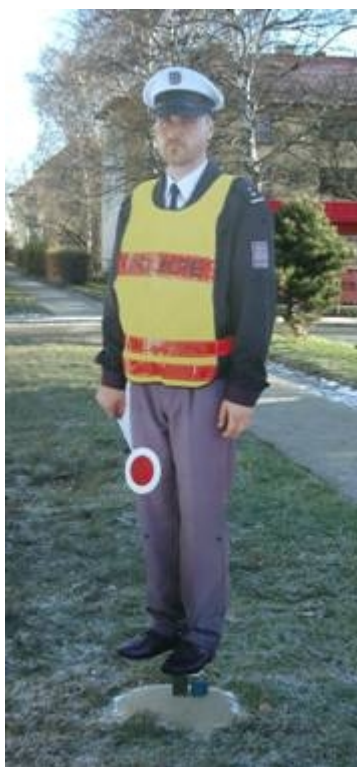
Byly použity plastové figuríny policisty (obr. 1). Vyobrazení je provedeno pouze na čelní straně. Povrch je reflexní a odolný vůči počasí a poničení (sprej, nečistoty). Figuríny nejsou nainstalovány stabilně; podle potřeby jsou vyjímány a znovu nasazovány do zabetonovaného držáku.

Obr. 1. Použitá figurína policisty

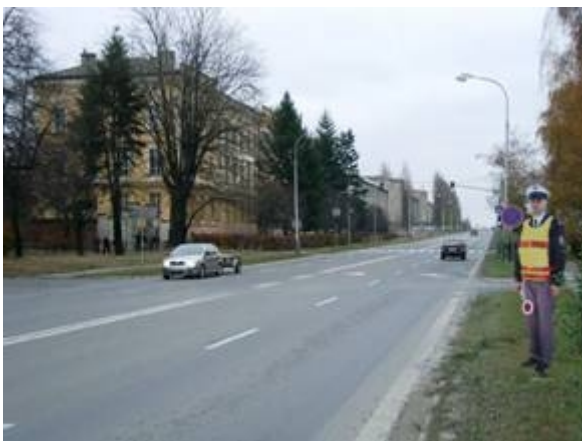
Obr. 4. Poloha lokalit 1 (ulice Hranická) a 2 (ulice Osecká) na silnici I/47

První lokalita (ulice Hranická, obr. 2) se nachází v přímé na vjezdu do obce ve směru od Hranic na Moravě. Figurína se umísťuje ve směru na Hranice cca 90 m před přechodem u budovy ZŠ Hranická, u křižovatky s ulicí M. J. Husa. Komunikace je zde čtyřpruhová, dělená dvojitou bílou čarou. Oboustranné chodníky jsou dlážděné a v obou směrech odsazené cca 2 m od vozovky zeleným pásem. Ve směru na Hranice je přibližně 300 m před sledovaným místem osazena informační značka

Druhá lokalita (ulice Osecká, obr. 3) se nachází na vjezdu do obce ve směru od Přerova v dlouhém směrovém oblouku. Figurína se nachází cca 20 m před přechodem u budovy ZŠ Osecká, u křižovatky s ulicí Jiráskovou, ve směru do centra. Komunikace je zde dvoupruhová, dělená přerušovanou bílou čarou s podélným parkováním v obou směrech. Chodníky jsou opět odsazené zeleným pásem. Šířkové uspořádání komunikace je méně velkorysé. Překračování nejvyšší povolené rychlosti je ve srovnání s ulicí Hranickou méně časté.

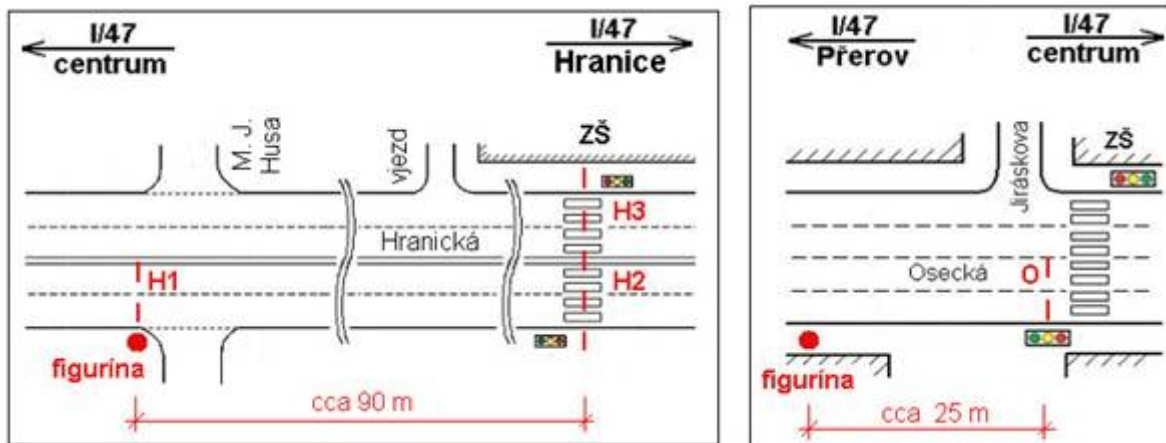
Sledované hodnoty vychází ze čtyř měřících profilů označených H1, H2, H3 (ulice Hranická) a O (ulice Osecká), viz schémata na obr. 5. V případě měření s figurínou je označení doplněno písmenem F. Měření H2 F (2005) a H3 (2005) byla provedena ve večerních hodinách, ostatní během dne.

Obr. 5. Schéma rozmístění jednotlivých měřících profilů

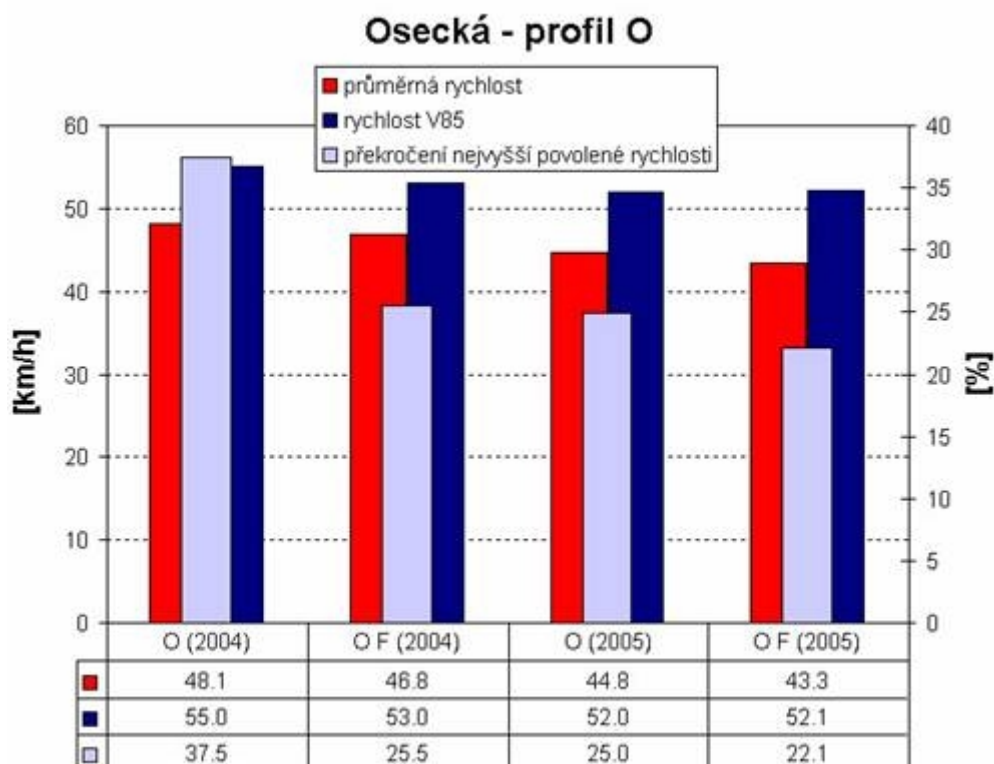
Výsledné grafy s tabulkami hodnot jsou na obr. 6 - 8. Grafy zobrazují pro každé měření průměrnou rychlost, rychlost  $V_{85}$  (tj. rychlost, kterou nepřekročilo 85 % vozidel) a procentuální hodnotu četnosti překročení nejvyšší povolené rychlosti (tj. 50 km/h).

Obr. 6. Grafy a tabulky hodnot průměrné rychlosti, rychlosti  $V_{85}$  a procentuální četnosti překročení nejvyšší povolené rychlosti v profilu O na ulici Osecké (písmeno F označuje měření s figurínou)

- Na ulici Osecké došlo po instalaci figuríny k mírnému snížení rychlosti a tato úroveň dále přetrvává. Figurína je však nevhodně umístěna za parkujícími vozidly (viz obr. 3).
- V profilu H1 se snížila rychlost po instalaci v roce 2004. V roce 2005 byl zjištěn přibližně setrvalý stav.

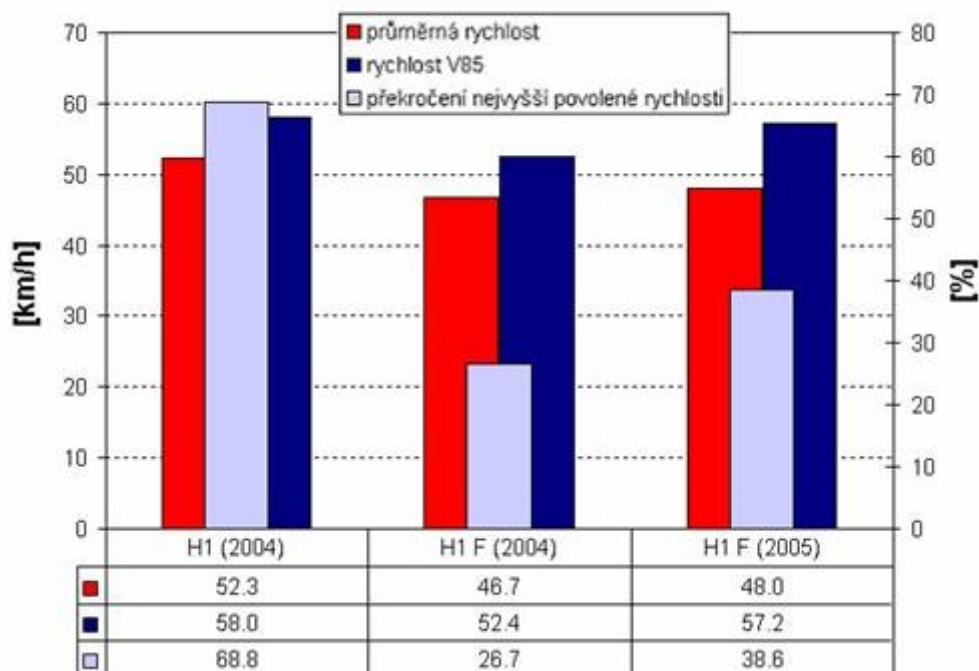
Obr. 7. Grafy a tabulky hodnot průměrné rychlosti, rychlosti V85 a procentuální četnosti překročení nejvyšší povolené rychlosti v profilu H1 na ulici Hranické (písmeno F označuje měření s figurínou)

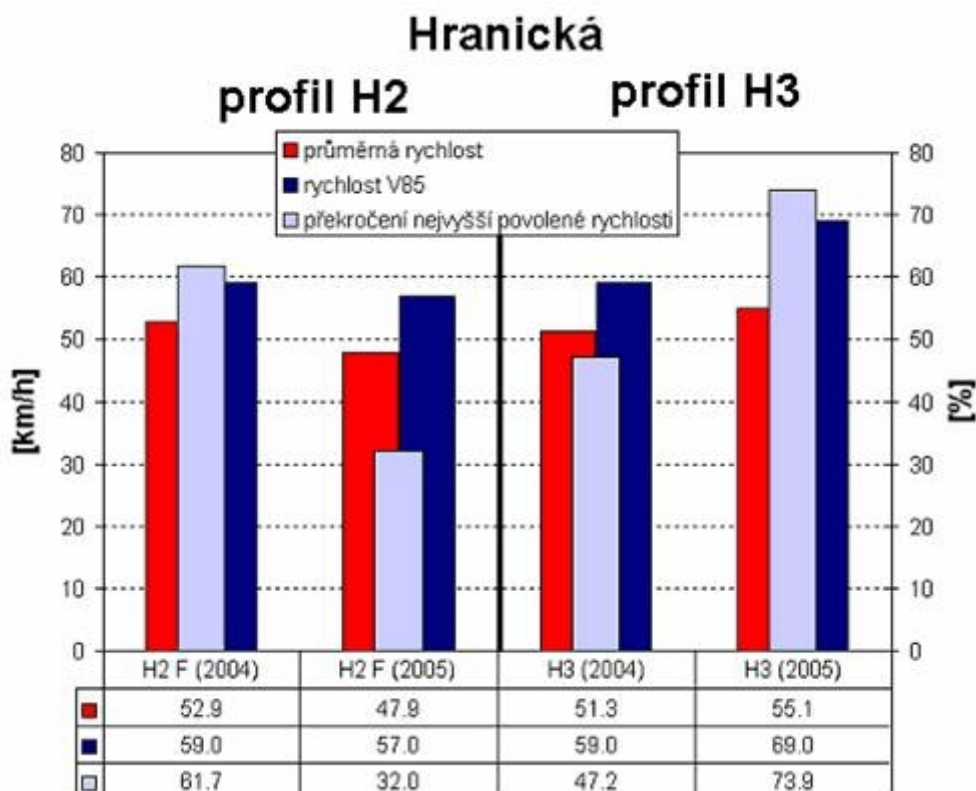
Obr. 8. Grafy a tabulky hodnot průměrné rychlosti, rychlosti V85 a procentuální četnosti překročení nejvyšší povolené rychlosti v profilech H2 a H3 na ulici Hranické (písmeno F označuje měření s figurínou)

U měření H2 F (2005) a H3 (2005) lze sledovat ve směru Hranice díky figuríně snížení rychlosti. To může být zdůvodněno sníženou viditelností při večerním měření, kdy řidiči z opatrnosti jeli nižší rychlostí. Figurína je díky svému reflexnímu povrchu za tmy výraznější. V opačném směru (bez figuríny) se rychlost naopak zvýšila.
