Dopravní nehody na přechodech pro chodce - případová studie

Publikováno: 20. 7. 2021
CDV

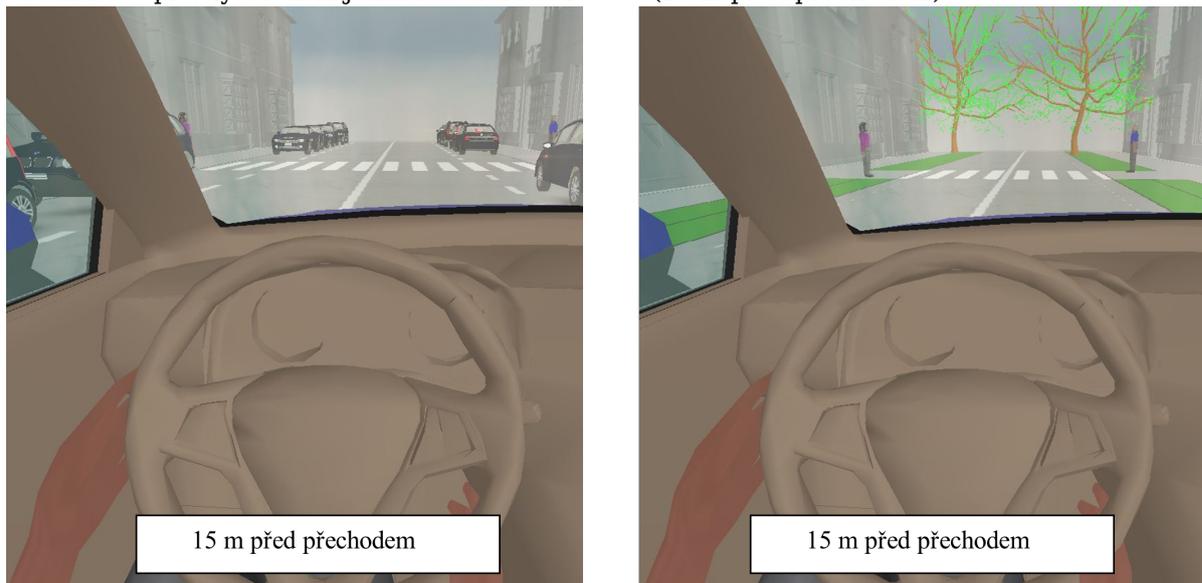
Rozdíl mezi rozhledem z vozidla na čekací plochy přechodu pro chodce v případě vysazené chodníkové plochy a bez ní je zobrazen na Obr. č. 3 (15 m před přechodem)

Rozhled z vozidla na přechod a) bez vysazené chodníkové plochy b) s vysazenou chodníkovou plochou

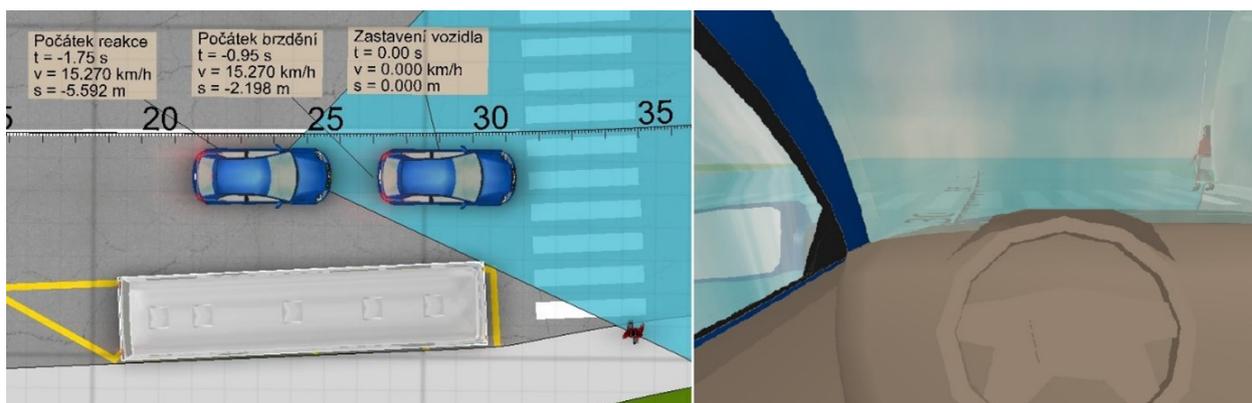
Obr. č. 5 nastiňuje situaci, kdy chodec, který hodlá využít přechod pro chodce, je skryt autobusem stojícím v zastávce. Z intervalového diagramu vyplývá, že chodce je řidič schopen detekovat až přibližně 5,5 m před přechodem pro chodce. Pokud by řidič chtěl zastavit před přechodem, uvažujeme-li průměrný reakční čas 0,8 s, musela by jeho rychlost na počátku této situace být nižší než 16 km/h.

Rychlost do zastavení - intervalový diagram

Z výše uvedených důvodů je patrné, že se jedná o případ nevhodně navržené dopravní infrastruktury, která nenapomáhá bezpečnému chování účastníků provozu, naopak jim toto chování ztěžuje. Zejména pokud se současně spojí více faktorů ovlivňujících konkrétní dopravní situaci (nepřehlednost místa, časová náročnost na překonání vozovky, zakryté oblasti přechodu vozidly stojícími v zastávce, nepozornost účastníků, nepřiměřená rychlost vozidel atd.), výrazně se zvyšuje pravděpodobnost dopravního konfliktu či nehody.

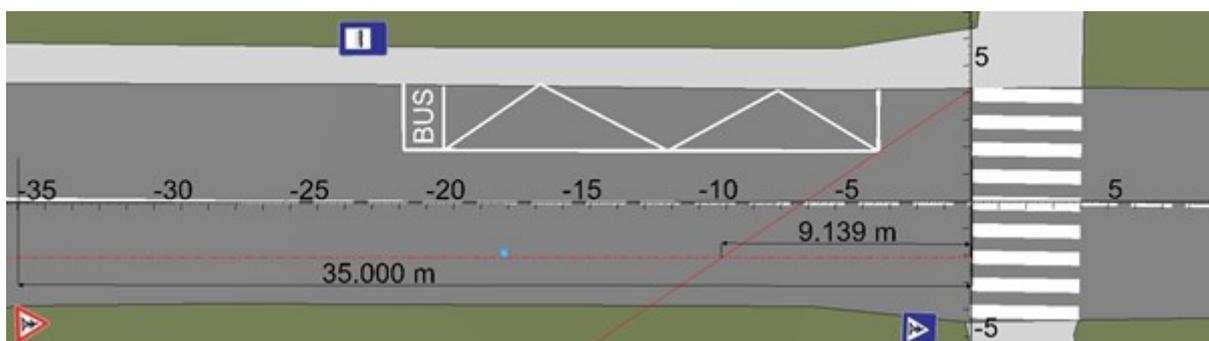
rozhledu pro zastavení. Pro rychlost 50 km/h (nejvyšší dovolená rychlost ve sledované lokalitě) je délka rozhledu pro zastavení 35 m. Na Obr. č. 9 je vidět, že v případě zkoumané lokality je délka rozhledu přibližně 9 m a neodpovídá tedy předepsané normě.

Rozhled pro zastavení v analyzované lokalitě

Vzhledem k různým typům zastávek není možné stanovit jednotné nápravné opatření, které by bylo možno aplikovat na přechody pro chodce u všech druhů zastávek MHD. Je důležité k jednotlivým lokalitám přistupovat individuálně a ověřit kromě jejich vhodného umístění z hlediska návaznosti a plynulosti pohybů chodců i jejich bezpečnost a viditelnost i v případě dočasných překážek v rozhledu, se kterými se v tomto případě nejčastěji setkáváme. K tomu je možné využít např. vysazených chodníkových ploch s vhodně navrženým výjezdovým klínem, které zajišťují viditelnost čekacích ploch a zároveň zkrácení přechodů pro chodce. Dále je možná aplikace vodorovného dopravního značení č. V12b „Žluté zkřížené čáry“, které vyznačuje plochu, na kterou řidič nesmí vjet, v případě že je za touto plochou taková dopravní situace, kdy by byl řidič nucen zastavit vozidlo na vyznačené ploše, kde by vozidlo mohlo tvořit překážku v rozhledových polích přechodů pro chodce.

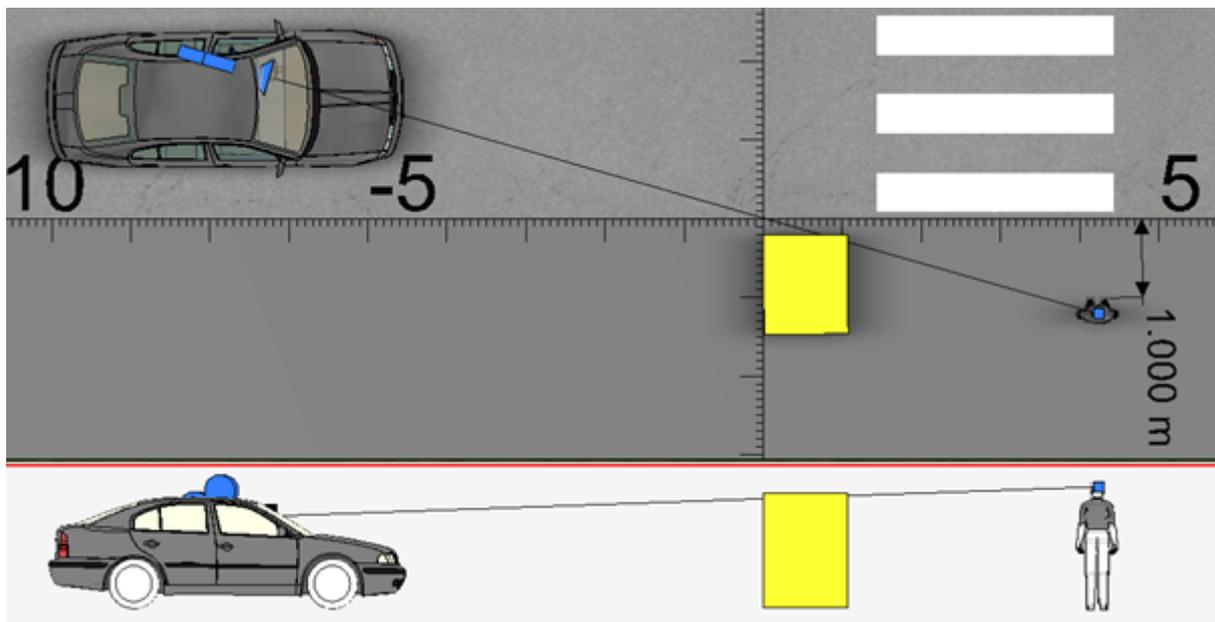
Ilustraci překážky - nádoby tříděného odpadu - v blízkosti přechodu pro chodce zobrazuje Obr. č. 10. Pokud je vozidlo vzdáleno cca 5 metrů od nádoby na tříděný odpad, za kterým se nachází člověk (ČSN 73 6110 Obr. č. 1 [3]), ve vzdálenosti cca 2 metry od nádoby, lze přehlédnout i chodce měřícího 1,6 m.

Příklad situace, kdy je rozhled řidiče vozidla na chodce omezen nádobou na tříděný odpad
