Dopravní nehody na přechodech pro chodce - případová studie

Publikováno: 20. 7. 2021
CDV

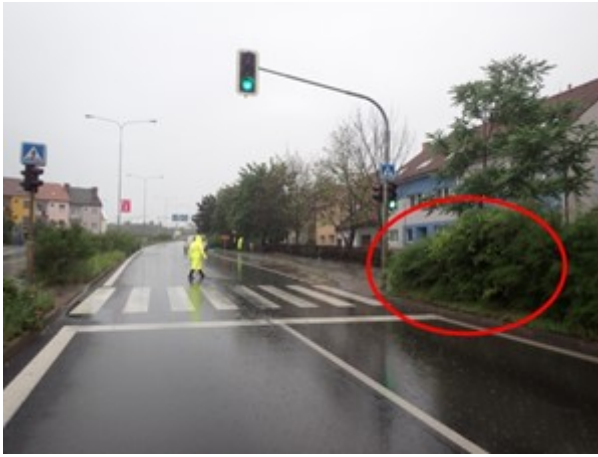
Příklad nevhodně umístěné i neupravené zeleně v blízkosti přechodu pro chodce byl identifikován u dopravní nehody na ulici Otakara Ševčíka v městské části Židenice v Brně. Jedná se o čtyřpruhovou směrově rozdělenou místní komunikaci. V blízkosti se nachází zastávky MHD Škroupova pro oba směry. Zmíněný přechod je v exponované čase řízen světelnou signalizací, ovšem v nočních hodinách je signalizace vypnuta. Pokud chodec vstupuje do vozovky z pravé strany z pohledu řidiče, který jede ve směru od ulice Gajdošova do Komárova, tvoří zeleň překážku v rozhledu (viz Obr. č. 14).

Neudržovaná zeleň v blízkosti přechodu pro chodce

Neupravenou, případně nevhodně umístěnou zeleň jako překážku bránící v rozhledu, a tedy ohrožující bezpečnost silničního provozu, lze snadno napravit pravidelnou údržbou, případně vykácením zeleně. Jedná se o levný a rychlý způsob nápravy. Keře a vzrostlou zeleň lze nahradit trávou či nízkými kultivary rostoucími pomalu nebo pouze do omezené výšky.
