Nový prvek pro regulaci nezákonného chování řidičů

Publikováno: 29. 1. 2016
CDV

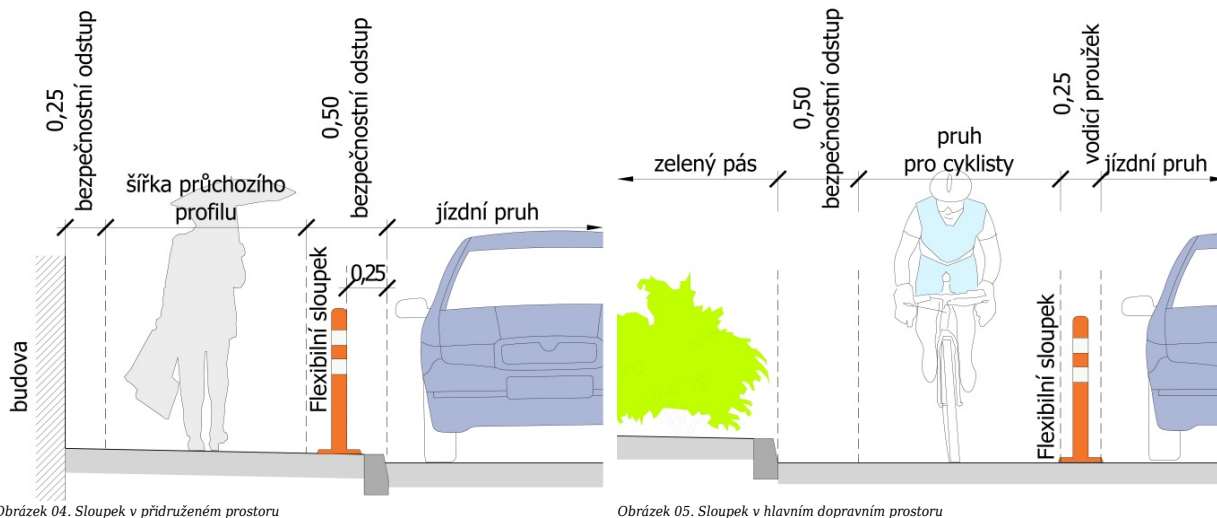
Obrázek 04. Sloupek v předruženém prostoru

Sloupky by měly být umístěny na lokality především jako podpora dopravních značek a zpřehlednění/zvýraznění kritických lokalit (viz kapitola v TP 217: Vymezení pojmů [06]) pozemních komunikací nebo míst se zvýšeným počtem bezpečnostních rizik. Dle ČSN 73 6101 [03] nespadá flexibilní regulační sloupek mezi pevné překážky. V rámci příčného uspořádání komunikace jsou sloupky umísťovány do vodicího proužku, je-li zřízen. Sloupky nesmí svým profilem (mimo patky do výšky 0,05 m) zasahovat do přilehlého jízdního pruhu. Další možností je umístění sloupků do plochy komunikace, do kterých je zakázáno vjíždět. Osazení sloupků musí být vždy podporovat vodorovnou dopravní značku (např. č. V 1a „Podélná čára souvislá“, V 13 dopravní stíny, V 12a „Žlutá klikatá čára“, aj.). Další možností umístění je do bezpečnostního odstupů mezi hlavním a přidruženým prostorem. Sloupky je vhodné volit a osazovat tak, aby odstup dřívku sloupku (bez patky) od jízdního pruhu byl alespoň 0,25 m a zároveň aby zůstal zachován průjezdný/průchozí profil v přidruženém prostoru (stezky pro cyklisty/chodník - viz vyhláška č. 398/2009 Sb. [07], ČSN 73 6110 [04], TP 179 [05]).

Obrázek 05. Sloupek v hlavním dopravním prostoru
