Nový prvek pro regulaci nezákonného chování řidičů

Publikováno: 29. 1. 2016
CDV

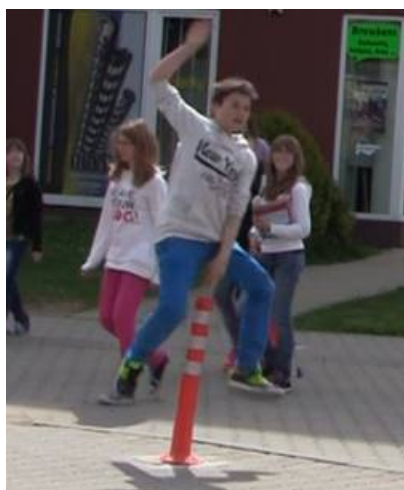
Obrázek 20. Benešov - 12 měsíc
