Nový prvek pro regulaci nezákonného chování řidičů

Publikováno: 29. 1. 2016
CDV

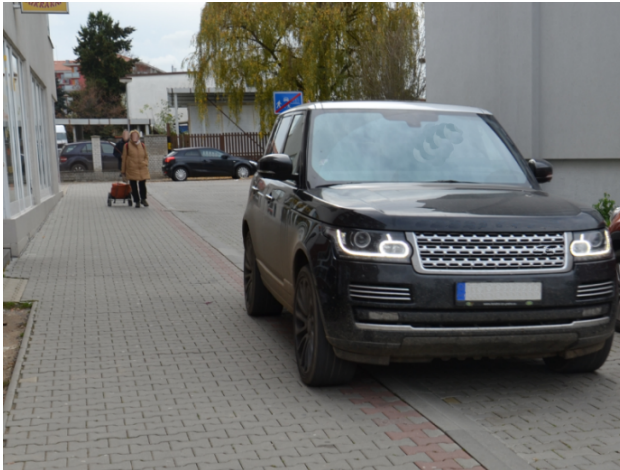
Obrázek 06. Benešov - před osazením

Jedná se o komunikaci v obytné zóně (bydlení, sportovní areál a nákupní zóna) označenou příslušnou dopravní značkou č. IP 26a „Obytná zóna“. Komunikace je spojnicí mezi ZŠ a MŠ Jiráskova a školní jídelnou, proto se zde v době oběda pohybuje nejen velké množství dětí ale i seniorů. Bohužel ke komunikaci přiléhá nákupní zóna, jejíž zásobování probíhá právě z této komunikace. Dle vyjádření obchodníků je zásobování z druhé strany budovy nemožné. Žádné vyhrazené parkovací místo pro zásobování obchodů neexistuje. Ve stavu před osazením byla vozidla odstavována na komunikaci (někdy i částečně na vegetaci), kde stání nebylo povoleno. Tak docházelo k porušování zákona č. 361/2001 Sb., o provozu na PK (viz Obrázek 06).
