Nový prvek pro regulaci nezákonného chování řidičů

Publikováno: 29. 1. 2016
CDV

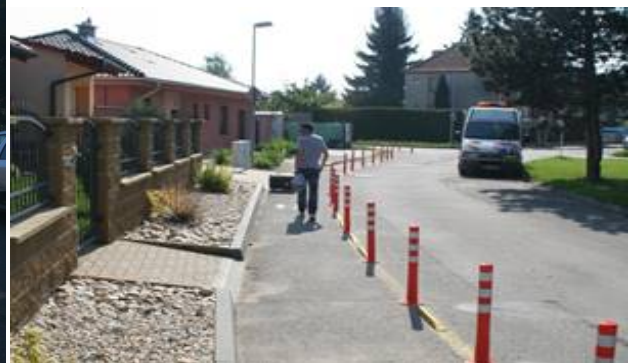
Obrázek 11. Břeclav – krátce po osazení

Pohyb chodců zůstal zachován na vymezeném prostoru. Do odděleného prostoru se přesunuli i cyklisté (v navazující ulici za křižovatkou je pro ně vyhrazený jízdní pruh a vznikla tak návaznost trasy). Reakcí rezidentů a majitelů přilehlých nemovitostí byl spíše údiv. Padlo pár předpovědí: „Tohle tady nemůže přece přežít.“ Opak je pravdou. Všechny sloupky přešly monitorovací období bez úhony pouze s drobnými oděrkami na exponovaných místech (odstraněn byl pouze jeden sloupek, který majitelům přilehlé nemovitosti překážel ve vjezdu – ovšem až po 11 měsících provozu). Nejvíce trpěly krajní sloupky a sloupky po krajích vjezdů. Místa byly strženy reflexní pásy, ale jinak dopravní a klimatické zatížení nemělo žádný vliv na tvar nebo funkci sloupků.
