# Dopravní nehody na přechodech pro chodce - případová studie

Publikováno: 20. 7. 2021  
CDV

## Případové studie

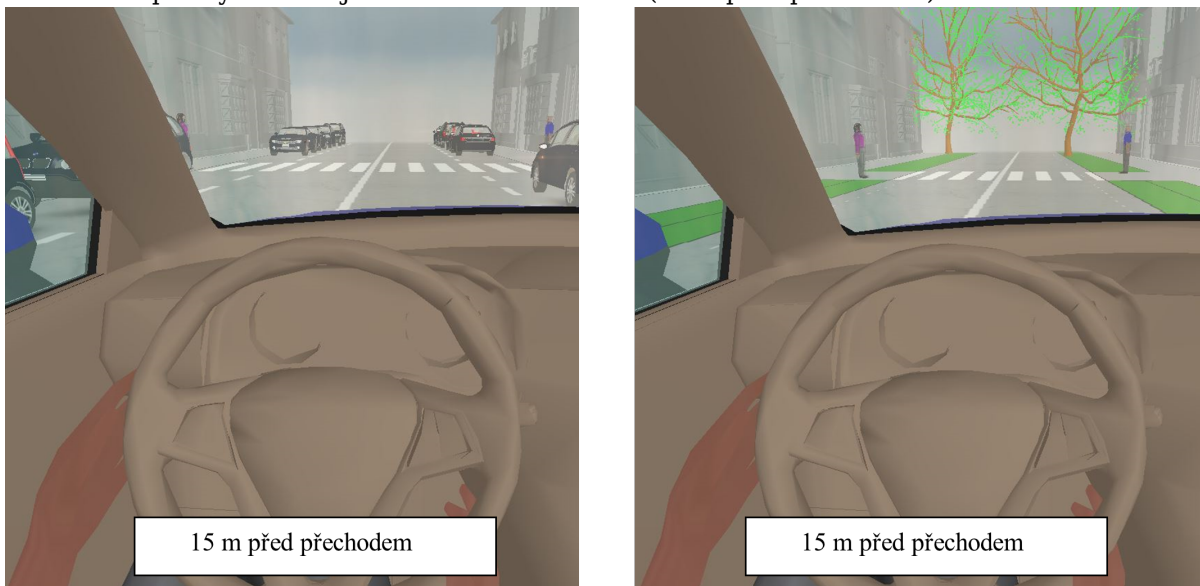
Rozdíl mezi rozhledem z vozidla na čekací plochy přechodu pro chodce v případě vysazené chodníkové plochy a bez ní je zobrazen na Obr. č. 3 (15 m před přechodem)

Rozhled z vozidla na přechod a) bez vysazené chodníkové plochy b) s vysazenou chodníkovou plochou
