# Nový prvek pro regulaci nezákonného chování řidičů

Publikováno: 29. 1. 2016  
CDV

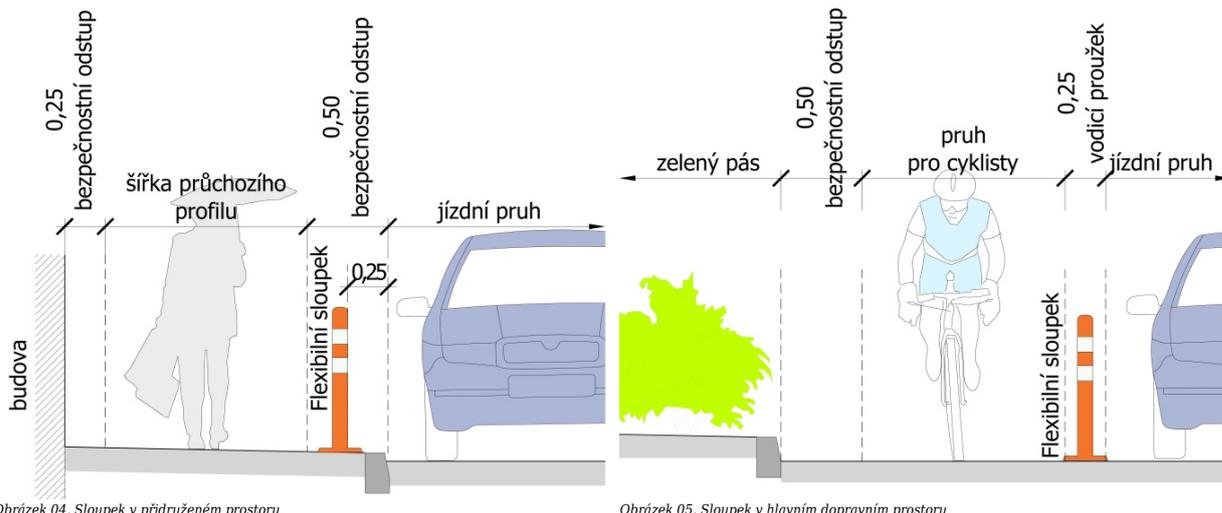
Obrázek 04. Sloupek v předruženém prostoru

Obrázek 05. Sloupek v hlavním dopravním prostoru

Sloupky by měly být umístěny na lokality především jako podpora dopravních značek a zpřehlednění/zvýraznění kritických lokalit (viz kapitola v TP 217: Vymezení pojmů [06]) pozemních komunikací nebo míst se zvýšeným počtem bezpečnostních rizik. Dle ČSN 73 6101 [03] nespadá flexibilní regulační sloupek mezi pevné překážky. V rámci příčného uspořádání komunikace jsou sloupky umísťovány do vodicího proužku, je-li zřízen. Sloupky nesmí svým profilem (mimo patky do výšky 0,05 m) zasahovat do přilehlého jízdního pruhu. Další možností je umístění sloupků do plochy komunikace, do kterých je zakázáno vjíždět. Osazení sloupků musí být vždy podporovat vodorovnou dopravní značku (např. č. V 1a „Podélná čára souvislá“, V 13 dopravní stíny, V 12a „Žlutá klikatá čára“, aj.). Další možností umístění je do bezpečnostního odstupu mezi hlavním a přidruženým prostorem. Sloupky je vhodné volit a osazovat tak, aby odstup dřívku sloupku (bez patky) od jízdního pruhu byl alespoň 0,25 m a zároveň aby zůstal zachován průjezdný/průchozí profil v přidruženém prostoru (stezky pro cyklisty/chodník - viz vyhláška č. 398/2009 Sb. [07], ČSN 73 6110 [04], TP 179 [05]).

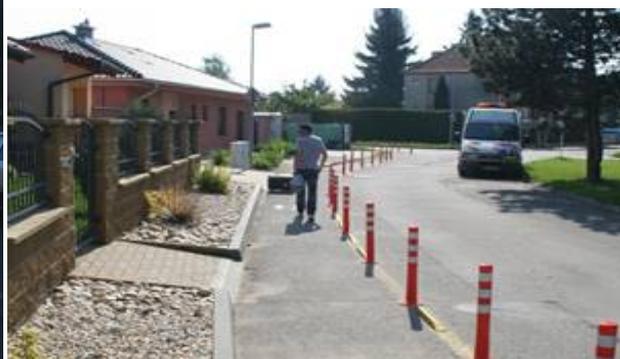
Obrázek 11. Břeclav – krátce po osazení

Pohyb chodců zůstal zachován na vymezeném prostoru. Do odděleného prostoru se přesunuli i cyklisté (v navazující ulici za křižovatkou je pro ně vyhrazený jízdní pruh a vznikla tak návaznost trasy). Reakcí rezidentů a majitelů přilehlých nemovitostí byl spíše údiv. Padlo pár předpovědí: „Tohle tady nemůže přece přežít.“ Opak je pravdou. Všechny sloupky přešly monitorovací období bez úhony pouze s drobnými oděrkami na exponovaných místech (odstraněn byl pouze jeden sloupek, který majitelům přilehlé nemovitosti překážel ve vjezdu – ovšem až po 11 měsících provozu). Nejvíce trpěly krajní sloupky a sloupky po krajích vjezdů. Místa byly strženy reflexní pásy, ale jinak dopravní a klimatické zatížení nemělo žádný vliv na tvar nebo funkci sloupků.

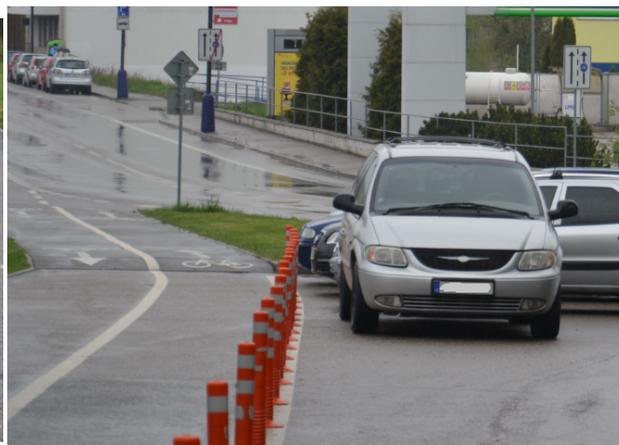
Obrázek 19. Benešov - 12 měsíc (duben 2015)

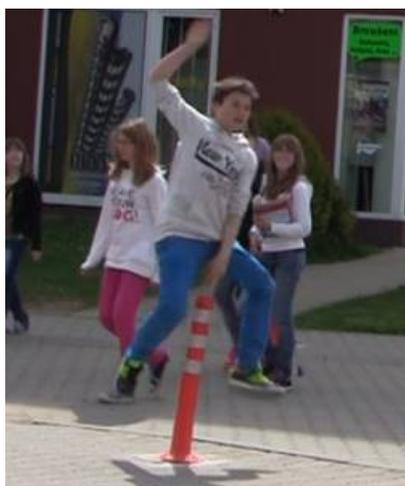
Obrázek 20. Benešov - 12 měsíc
