Dopravní nehody na přechodech pro chodce - případová studie

Publikováno: 20. 7. 2021
CDV

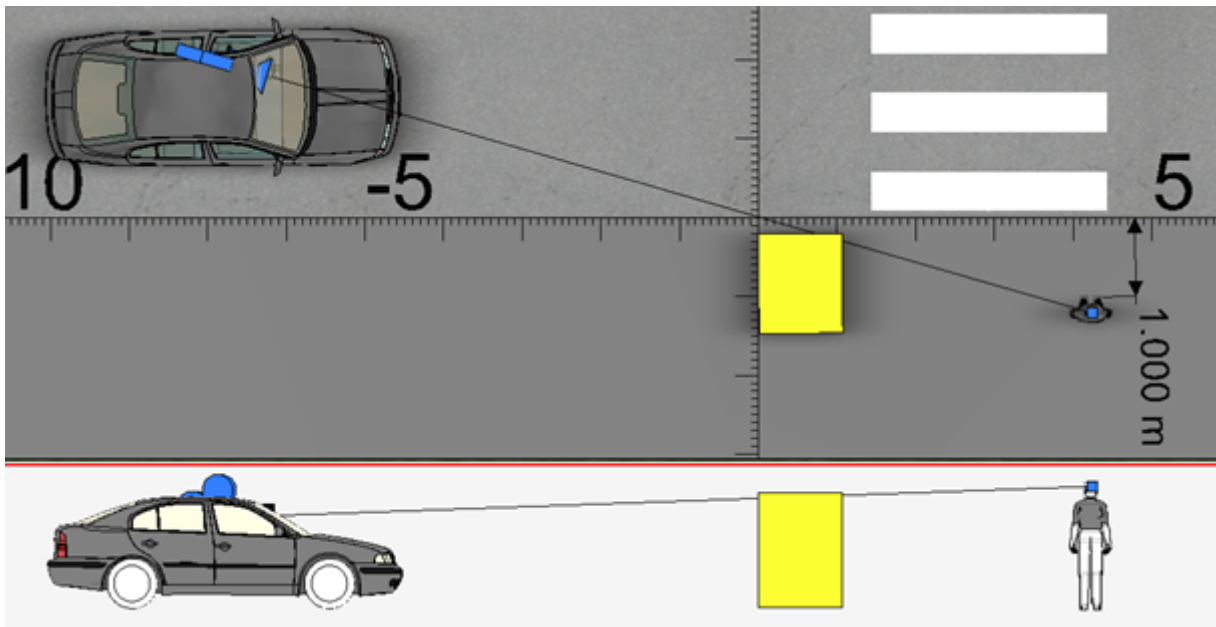
Ilustraci překážky - nádoby tříděného odpadu - v blízkosti přechodu pro chodce zobrazuje Obr. č. 10. Pokud je vozidlo vzdáleno cca 5 metrů od nádoby na tříděný odpad, za kterým se nachází člověk (ČSN 73 6110 Obr. č. 1 [3]), ve vzdálenosti cca 2 metry od nádoby, lze přehlédnout i chodce měřícího 1,6 m.

Příklad situace, kdy je rozhled řidiče vozidla na chodce omezen nádobou na tříděný odpad

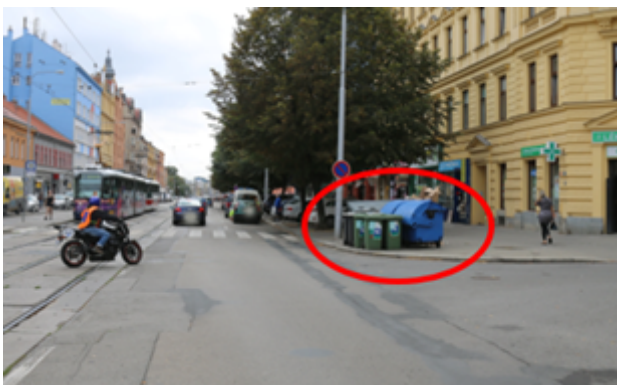
Příkladem omezení rozhledu nádobami na tříděný odpad s negativním vlivem na vznik nehody je přechod pro chodce nacházející se na průsečné křižovatce ulic Štefánikova a Hrnčířská v městské části Královo Pole v Brně. Přechod leží na rameni ulice Štefánikova, která je místní sběrnou komunikací plnící dopravně-obslužnou funkci. Z hlediska šířkového uspořádání se jedná o místní komunikaci směrově rozdělenou nezvýšeným tramvajovým pásem. V rámci činnosti HADN zde byla analyzována nehoda mezi osobním vozidlem a chodcem. Řidič osobního vozidla jel po ulici Štefánikova směrem do centra města Brna, když mu na křižovatce s ulicí Hrnčířská z pravé strany zpoza nádob na tříděný odpad vešel chodec. Řidič již nestihl na danou situaci reagovat a došlo k čelnímu střetu s chodcem. Obr. č. 11 zobrazuje umístění nádob na tříděný odpad v blízkosti přechodu pro chodce.

Nádoby na tříděný odpad umístěné v blízkosti přechodu v ulici Štefánikova

Nevhodně umístěné nádob na tříděný odpad jsou častým případem, kdy lze prostředí označit jako přispívající faktor vzniku dopravních nehod. Jedná se ovšem o případy, které lze jednoduše opravit kontrolou dodržení rozhledových polí při schvalování umístění těchto nádob, případně kontrolou umisťování nádob v praxi. Dlouhodobějším řešením (bez následné kontroly jejich umisťování) je zřízení podzemních kontejnerů na tříděný odpad.
