Ochranný ostrůvek u obce Bedřichovice

V CDV proběhlo v letech 2002 – 2004 sledování dopravně-inženýrských charakteristik a nepřímých ukazatelů bezpečnosti na lokalitě s místním názvem „Pindula“. Jedná se o křižovatku silnic II/430 (Brno – Rousínov – Vyškov), III/37370 (směr Podolí) a III/4171 (směr Bedřichovice) u obce Bedřichovice. Sledování probíhají s cílem zvýšit bezpečnost pěších a cyklistů na řešené křižovatce a navazují na provedené úpravy navržené CDV v roce 2002.

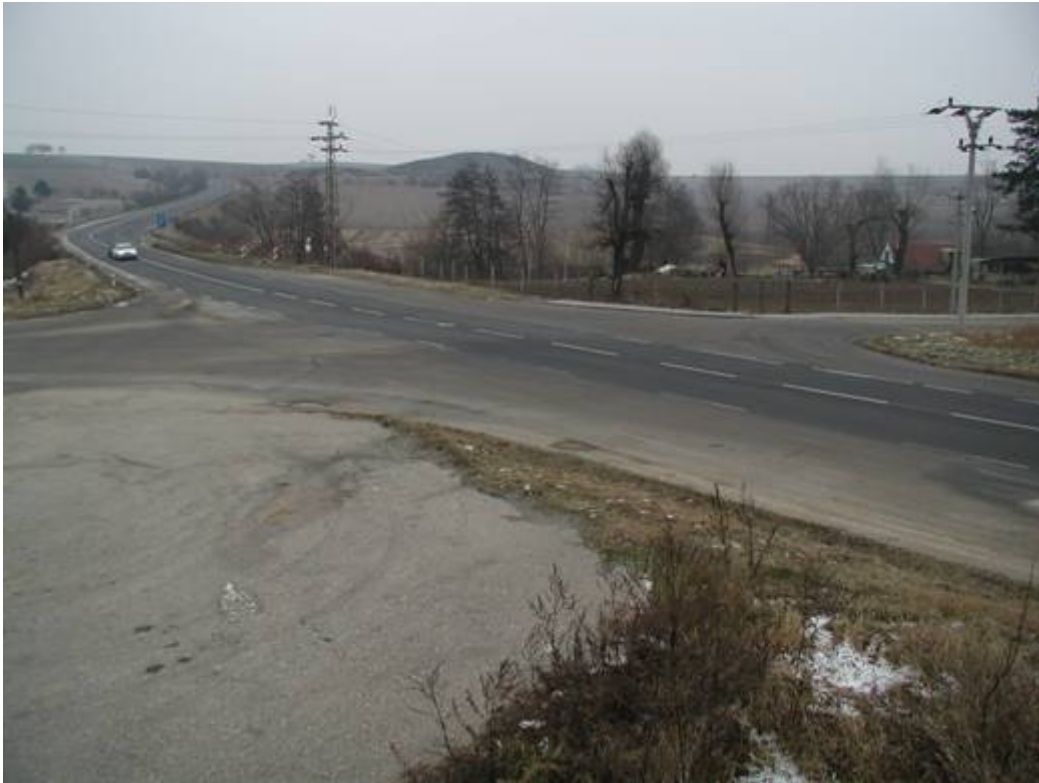
Obr 2: Pohled na křižovatku před úpravou (foto 12/2002, směr Vyškov)

Silnice II/430 byla původně úsekem silnice I/47, jejíž funkci převzala dálnice D1. Ve směru od Brna předchází posuzované křižovatce asi dvoukilometrový úsek mírného klesání převážně ve směrově přímé trase. Ve směru na Vyškov navazuje výrazné stoupání v délce asi 1000 metrů. Silnice II/430 je ve sledovaném úseku vybudována v návrhové kategorii S11,5/80.

Úvodní měření v roce 2002 bylo prováděno laserovou pistolí kontinuálním způsobem. Z výsledků je zřejmá zvýšená rychlost vozidel a překračování maximální dovolené rychlosti 90 km/h. To vše je potvrzuje výše zmíněné aspekty nebezpečné křižovatky.

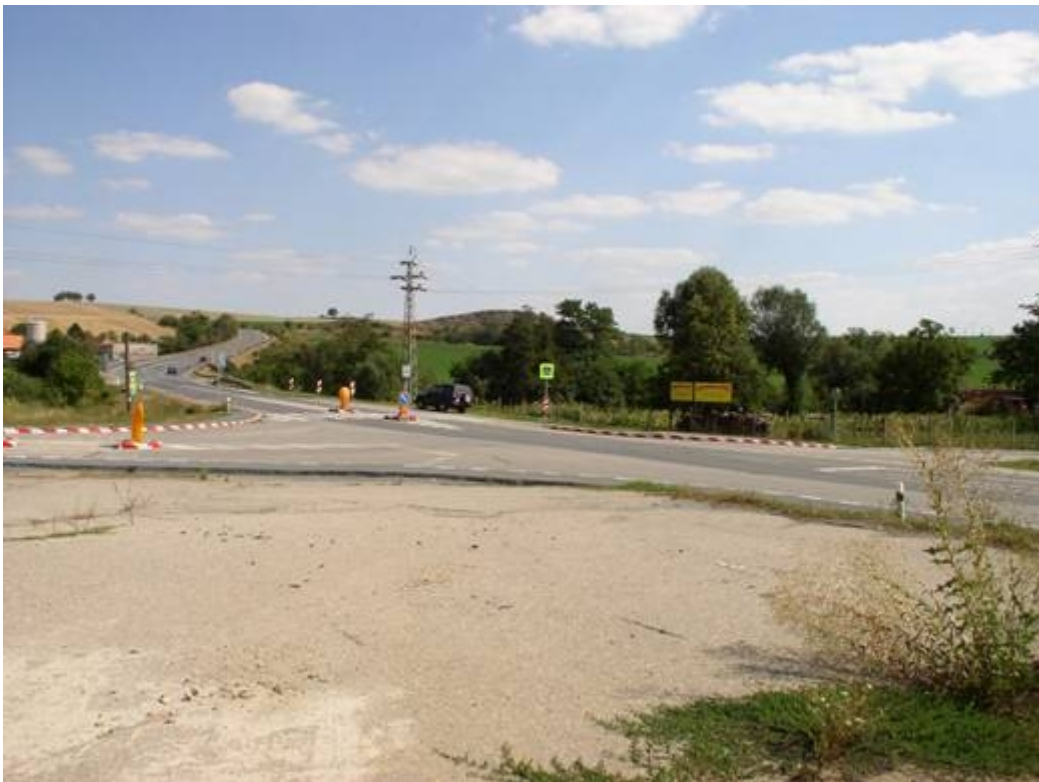
Obr 4: Ochranný ostrůvek

Na základě návrhu stavebních opatření (CDV, 12/2002) byla provedena zklidňující opatření – ochranný ostrůvek na přechodu pro chodce. Dále byla svislou dopravní značkou snížena nejvyšší dovolená rychlost na 70 km/h).

Měření v roce 2004 prokázala snížení rychlosti: např. rychlost V85 uprostřed křižovatky se snížila z 90 km/h (2002) na 75 km/h, tj. o 15 km/h.

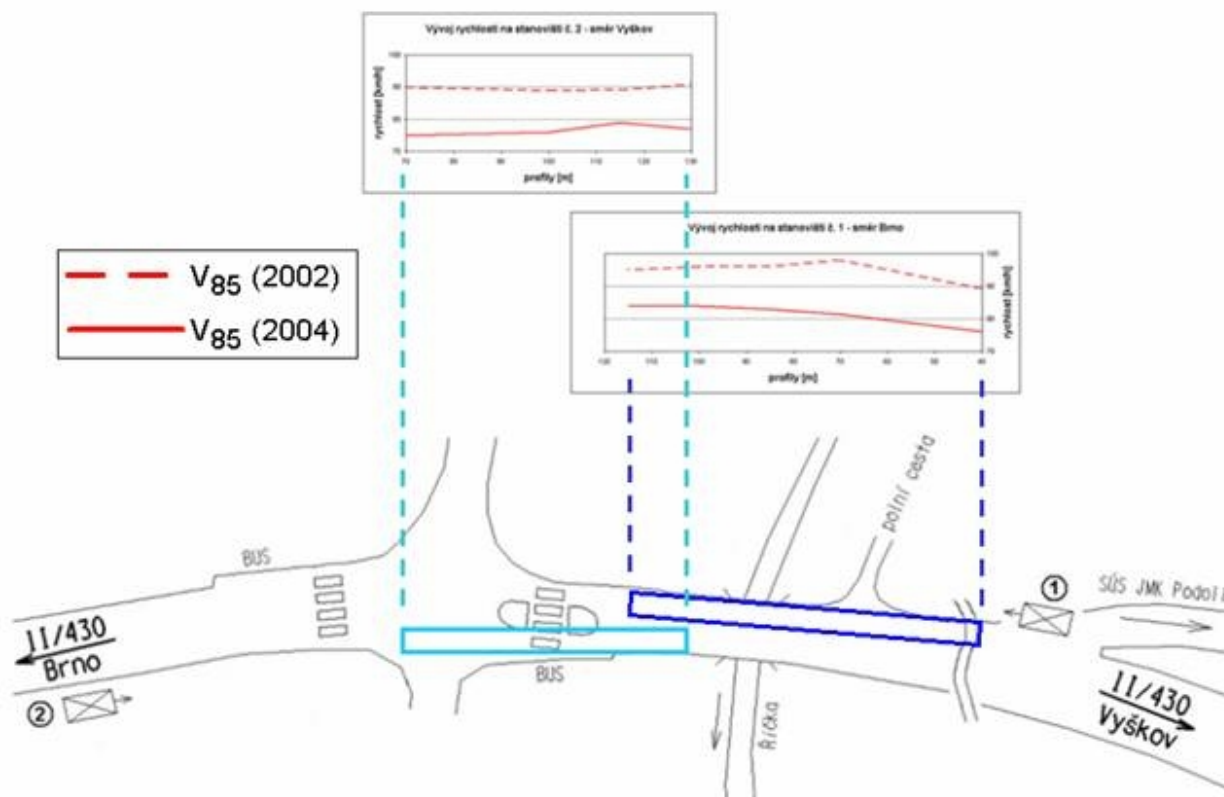
Výsledky měření rychlosti shrnují následující grafy a tabulka. V obrázku jsou grafy vývoje rychlosti V85 na obou stanovištích (stanoviště 1 - vozidla jedoucí na Brno, stanoviště 2 - vozidla jedoucí na Vyškov). Čárkovaně je rychlost před úpravou (2002), plnou čarou po úpravě (2004). Oblasti rozsahu kontinuálního měření rychlosti jsou pro přehlednost znázorněny barevně (směr Vyškov světle modře, směr Brno tmavě modře).

40 m	70 m	85 m	100 m	115 m
stan. 1	2002	89	98	96	96	95
	2004	76	81	83	84	84
		70 m	100 m	115 m	130 m	
stan. 2	2002	90	89	89	91	
	2004	75	76	79	77
