# Ochranný ostrůvek u obce Bedřichovice

Publikováno: 27. 4. 2007

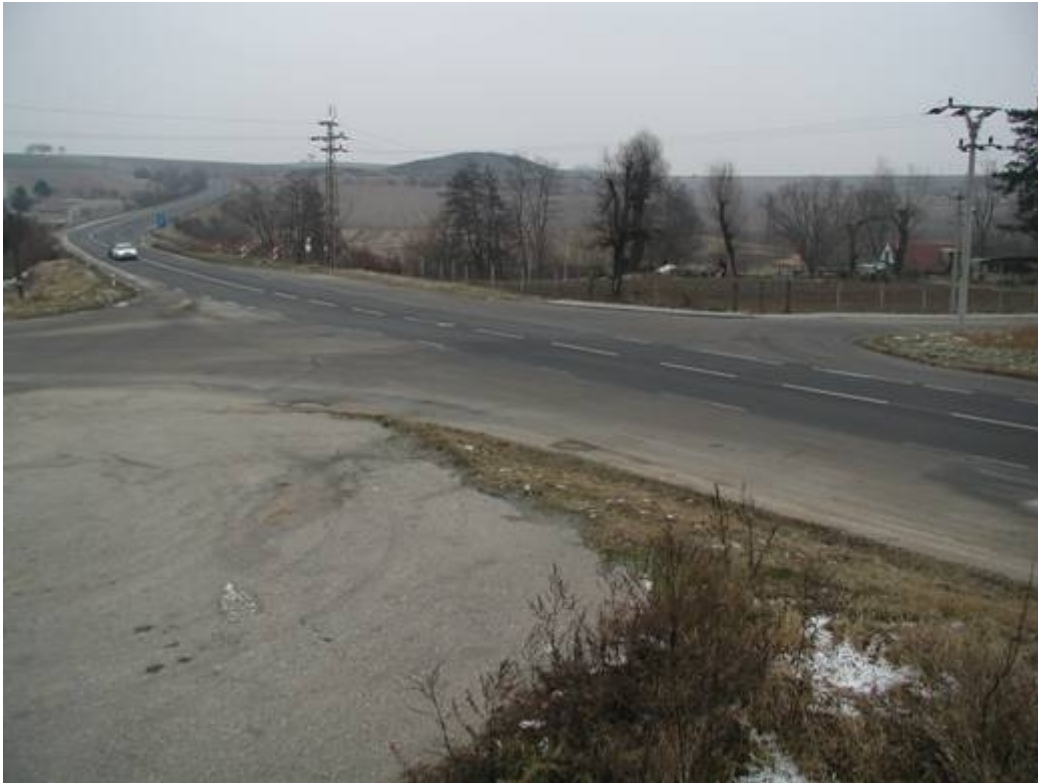
Obr 2: Pohled na křižovatku před úpravou (foto 12/2002, směr Vyškov)

Mezi směry Brno – Podolí a Vyškov – Bedřichovice jsou vytvořeny plochy pro autobusové zastávky. Ve zmíněném úseku je velmi široká a přehledná, v dlouhém směrovém oblouku a v mírném údolnicovém oblouku. To vše přispívá ke zvýšené průjezdní rychlosti vozidel, navíc v prostoru rozlehlé křižovatky s pohybem chodců a cyklistů přes přechody pro chodce a k autobusovým zastávkám.

Úvodní měření v roce 2002 bylo prováděno laserovou pistolí kontinuálním způsobem. Z výsledků je zřejmá zvýšená rychlost vozidel a překračování maximální dovolené rychlosti 90 km/h. To vše je potvrzuje výše zmíněné aspekty nebezpečné křižovatky.

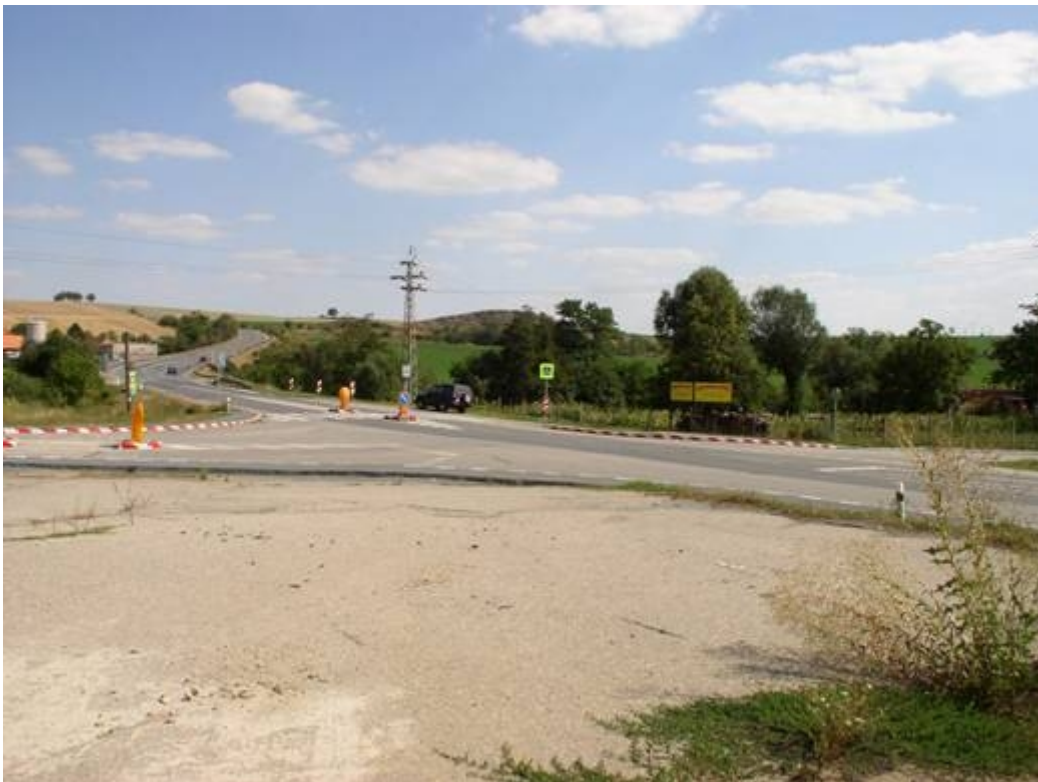
Obr 4: Ochranný ostrůvek

Na základě návrhu stavebních opatření (CDV, 12/2002) byla provedena zklidňující opatření – ochranný ostrůvek na přechodu pro chodce. Dále byla svíslou dopravní značkou snížena nejvyšší dovolená rychlost na 70 km/h).

Měření v roce 2004 prokázala snížení rychlosti: např. rychlost V85 uprostřed křižovatky se snížila z 90 km/h (2002) na 75 km/h, tj. o 15 km/h.
