Nový prvek pro regulaci nezákonného chování řidičů

Publikováno: 29. 1. 2016
CDV

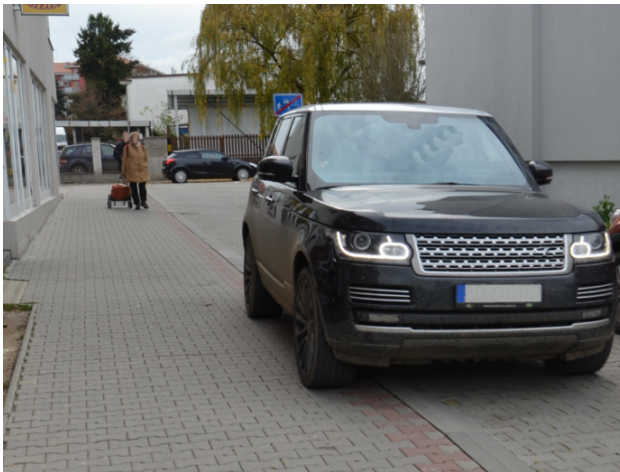
Obrázek 06. Benešov - před osazením

Jedná se o komunikaci v obytné zóně (bydlení, sportovní areál a nákupní zóna) označenou příslušnou dopravní značkou č. IP 26a „Obytná zóna“. Komunikace je spojnicí mezi ZŠ a MŠ Jiráskova a školní jídelnou, proto se zde v době oběda pohybuje nejen velké množství dětí ale i seniorů. Bohužel ke komunikaci přiléhá nákupní zóna, jejíž zásobování probíhá právě z této komunikace. Dle vyjádření obchodníků je zásobování z druhé strany budovy nemožné. Žádné vyhrazené parkovací místo pro zásobování obchodů neexistuje. Ve stavu před osazením byla vozidla odstavována na komunikaci (někdy i částečně na vegetaci), kde stání nebylo povoleno. Tak docházelo k porušování zákona č. 361/2001 Sb., o provozu na PK (viz Obrázek 06).

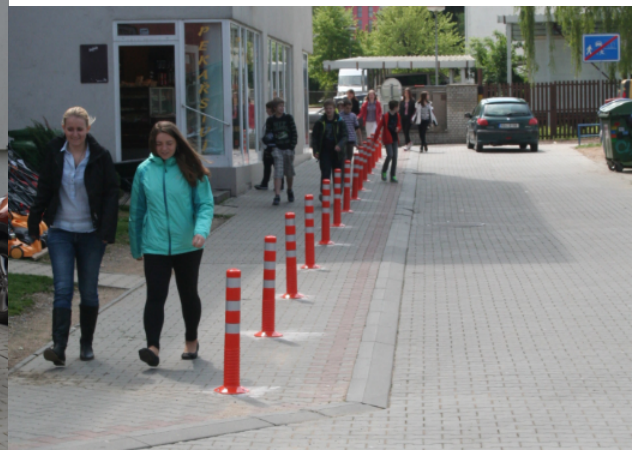
Obrázek 07. Benešov - krátce po osazení

Po domluvě s vedením města bylo v květnu 2014 na této lokalitě osazeno 31 flexibilních regulačních sloupků průměru 80 mm a výšky 750 mm. Došlo tak k oddělení pobytové zóny od dopravního prostoru. Kotvení sloupků proběhlo povrchovým způsobem pomocí kotev do zámkové dlažby. Na komunikaci zůstal dostatečně široký dopravní prostor pro míjení dvou vozidel (viz Obrázek 07).

Pohyb chodců se ihned po osazení sloupků usměrnil do vymezeného prostoru. Po osazení sloupků došlo k zamezení odstavování vozidel v tomto prostoru (viz Obrázek 07). Reakce rezidentů byly však různé. Učitelky z blízké školy téměř s nadšením kvitovaly nové opatření s tím, že něco takového bylo dlouho potřeba. Naopak místní obchodníci s nastalou situací vyjádřili poměrně hlasitý nesouhlas. A tak vozidla pro zásobování byla stále odstavována v blízkosti obchodů, ale nyní už za sloupky. Bohužel v krátkém časovém období (cca dva měsíce) byly některé sloupky zničeny neznámým vandalem. Situaci řešila Policie ČR jako přečin Poškození cizí věci. Nutno přiznat, že kotvení sloupků v zámkové dlažbě v této lokalitě nebylo příliš efektivní. Dlažba byla pro povrchové kotvení pomocí hmoždinek a krátkých šroubů příliš nekompaktní. Městu byla nabídnuta okamžitá výměna sloupků s tím, že by všechny sloupky byly zakotveny do nové betonové patky. Zástupci města chtěli situaci řešit komplexně a rozhodli se vybudovat odstavná stání pro zásobování a teprve poté sloupky znovu osadit.

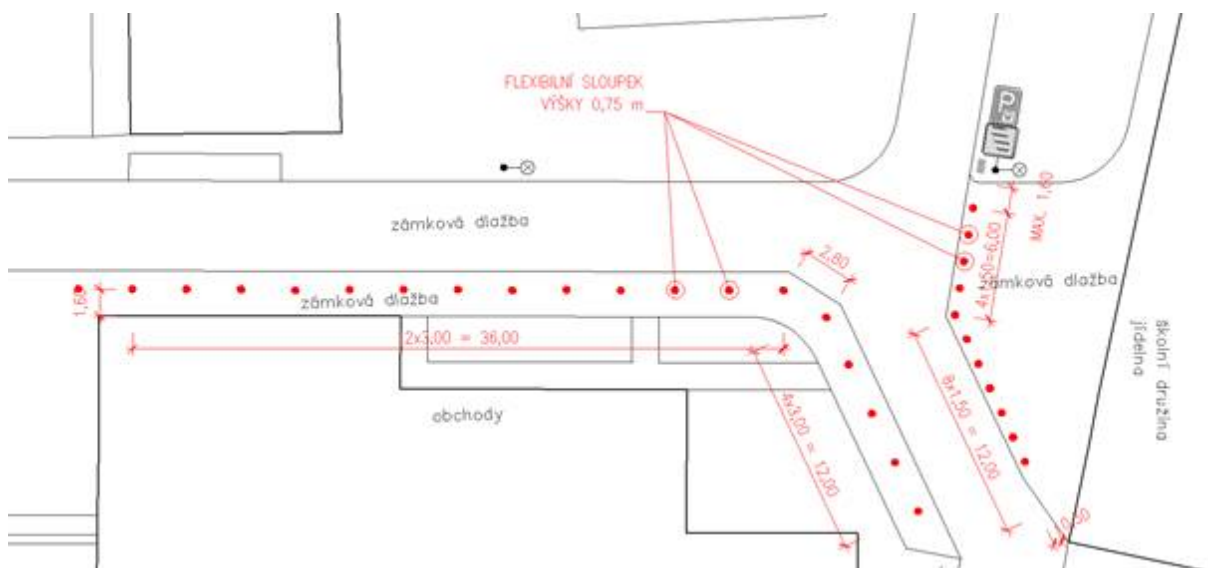
Obrázek 08. Benešov - ZŠ Jiráskova - schéma osazení

Závěrem lze konstatovat, že stav po ukončení monitoringu v roce 2015 v této lokalitě je nevyhovující - chybí 8 sloupků (před obchody), zbylé sloupky jsou nestabilně ukotvené (v zámkové dlažbě neudrží více jak 50 % z nich). Pro nekompaktní zámkovou dlažbu a dané dopravní zatížení v lokalitě je povrchové kotvení nevhodné. Obecně by podpovrchové kotvení, v případě dlážděného krytu, zaručilo správnou funkci sloupku a také menší náchylnost k vandalismu. Je nutné poznamenat, že v období řešení projektu byly sloupky osazeny do dlažby i na jinou lokalitu, kde k tomuto jevu nedocházelo. Dlažba byla však soudržnější (a to se nejednalo o zámkovou dlažbu, ale pouze o dlažbu ve tvaru obdélníku).
