Dopravní nehody na přechodech pro chodce - případová studie

Publikováno: 20. 7. 2021
CDV

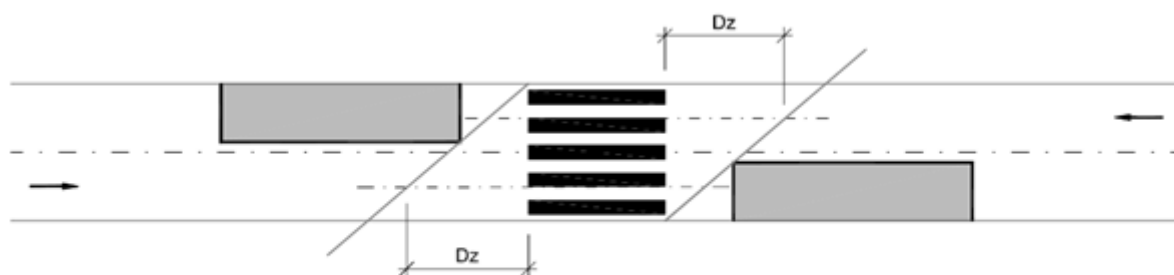
ČSN 73 6425-1 [19] stanovuje podmínky pro umístování zastávek MHD na jízdním pruhu. Z Obr. č. 8 je patrné, že v případě umístění zastávky v blízkosti přechodu pro chodce je třeba zajistit délku

D_z – délka rozhledu pro zastavení

Umístění zastávek MHD dle normy [19]
